# DETALJPLAN FÖR BALJAN M.FL., KUNGÄLVS KOMMUN

PM BERGTEKNIK

A130140-4-02-B-PME-001

2019-12-20  
Rev. 2021-12-21

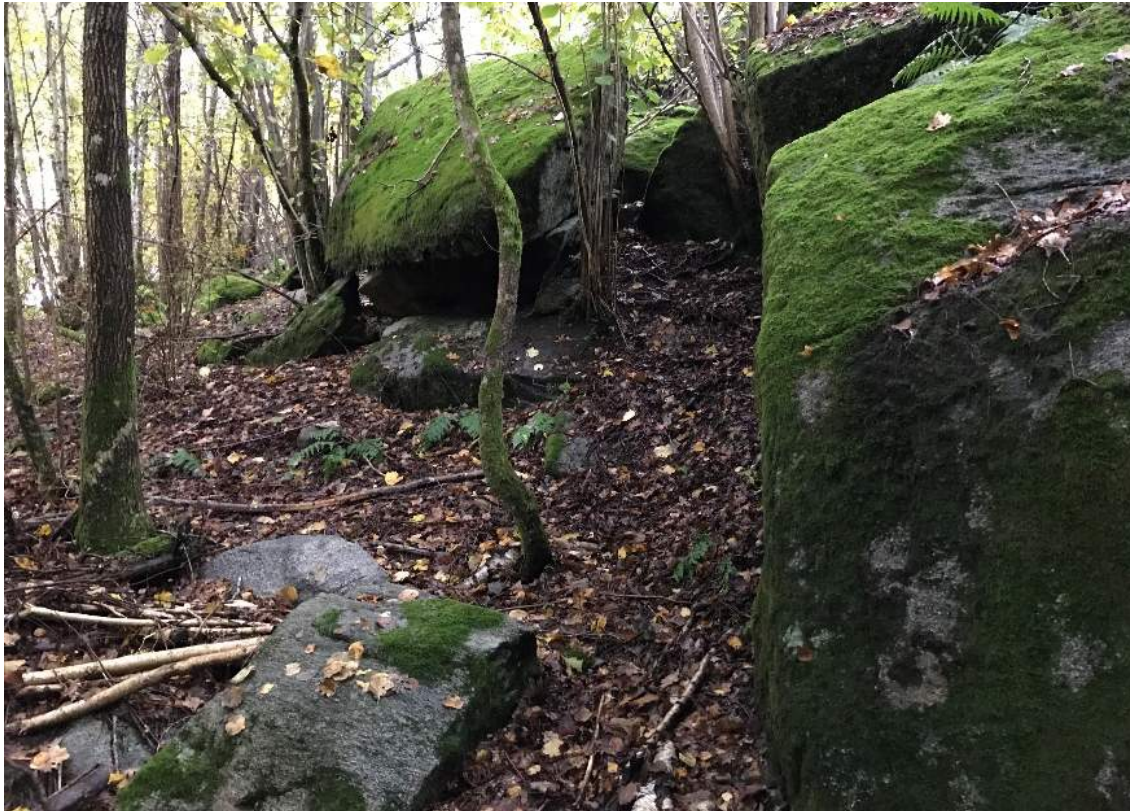
*Figur 7. I södra området observerades blockutfall i riktning mot bebyggelsen dock på en jord- och träbeklädd terrass.*

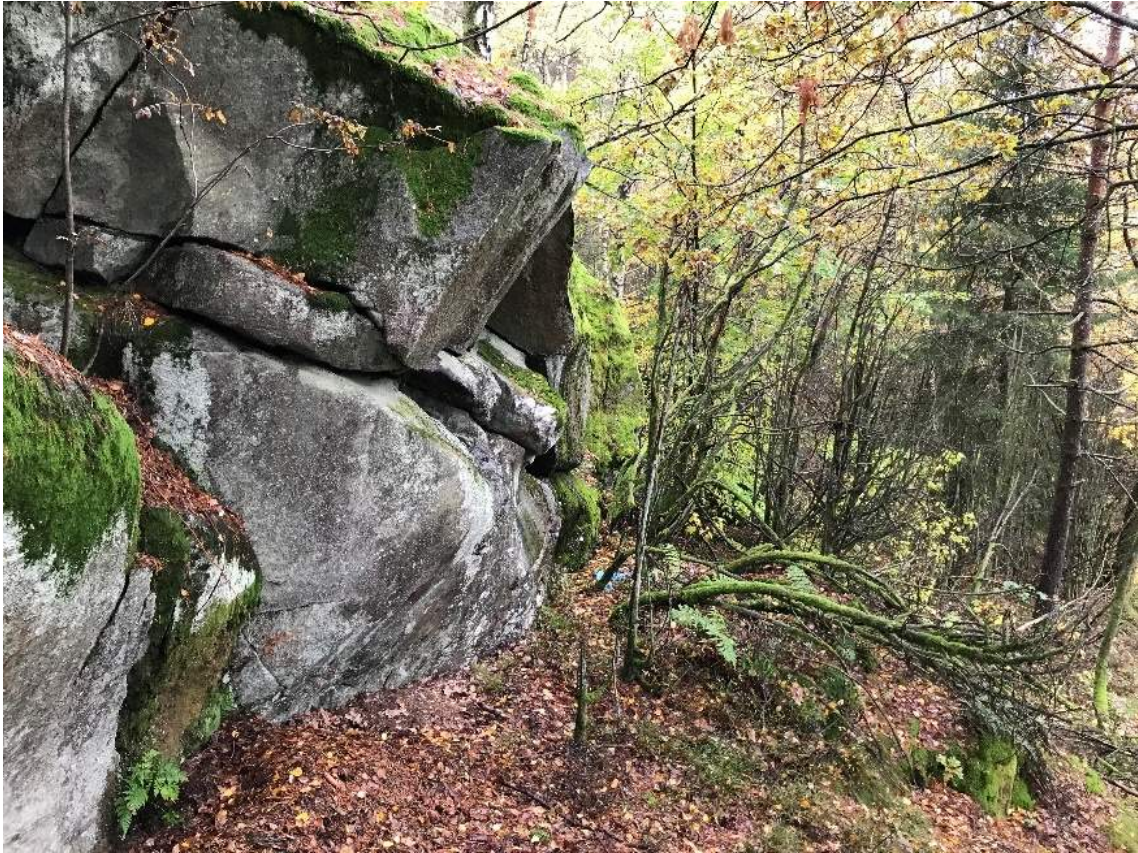
*Figur 9. Berg i dagen inom det nordvästra området. Bilden är tagen i östlig riktning. Generellt uppmätt S/D inom nordvästra området är 80/40° med luftfyllda sprickor. Det observerades även blockutfall om 2x1 m block.*

Inom den nordvästra delen, utanför angivet detaljplaneområde observerades en brant slänt ner mot flackare område. Längs slänten observerades blockutfall (Figur 15), ogynnsamma sprickriktningar (Figur 9) samt spår av långsamma massrörelser (krypning) i form av så kallade saxofonträd (Figur 16).

- > Bergsakkunnig ska rådfrågas om geografiska ändringar utförs i detaljplanen (November 2019).
- > Den rosa markerade ytan i nordväst i Bilaga 1 ligger utanför idag angivet detaljplanerat område och berörs därför inte av detaljplaneprocessen. Om förutsättningarna skulle förändras och det finns avsikt att inkludera detta område, eller utöka detaljplanen i riktning mot detta området bör en mer detaljerad genomgång av berget avseende eventuella förstärkningsbehov utföras.

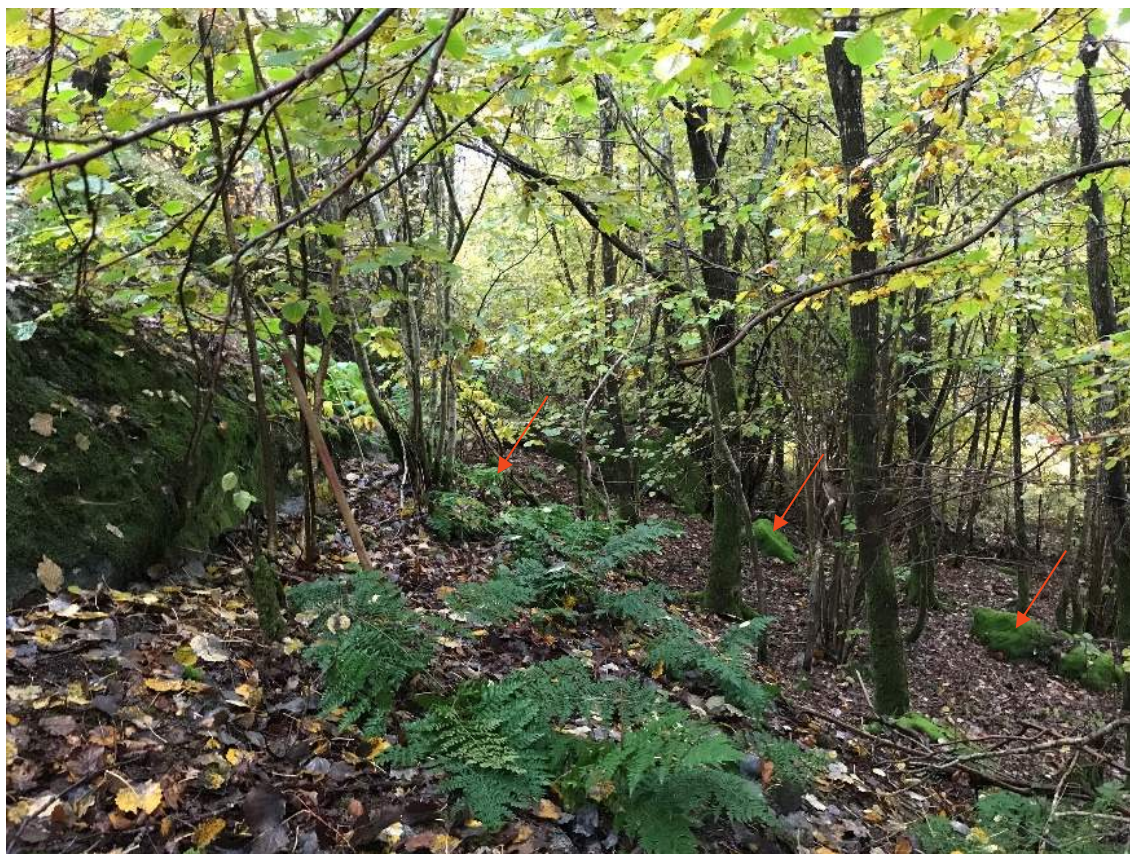
Södra delen av området utgörs av slänter mot befintlig bebyggelse med observerade blockutfall. Figur 10 redovisar en grov höjdprofil från nordväst mot sydöst, med markering vart berg i dagen (grå) samt den jord- och träbäklädda terrass (brun) som observerats inom det södra området.

Figur 11. Bilden är tagen i östlig riktning dvs. bebyggelsen är till höger i bild. Röda pilar markerar blockutfall från slänten.

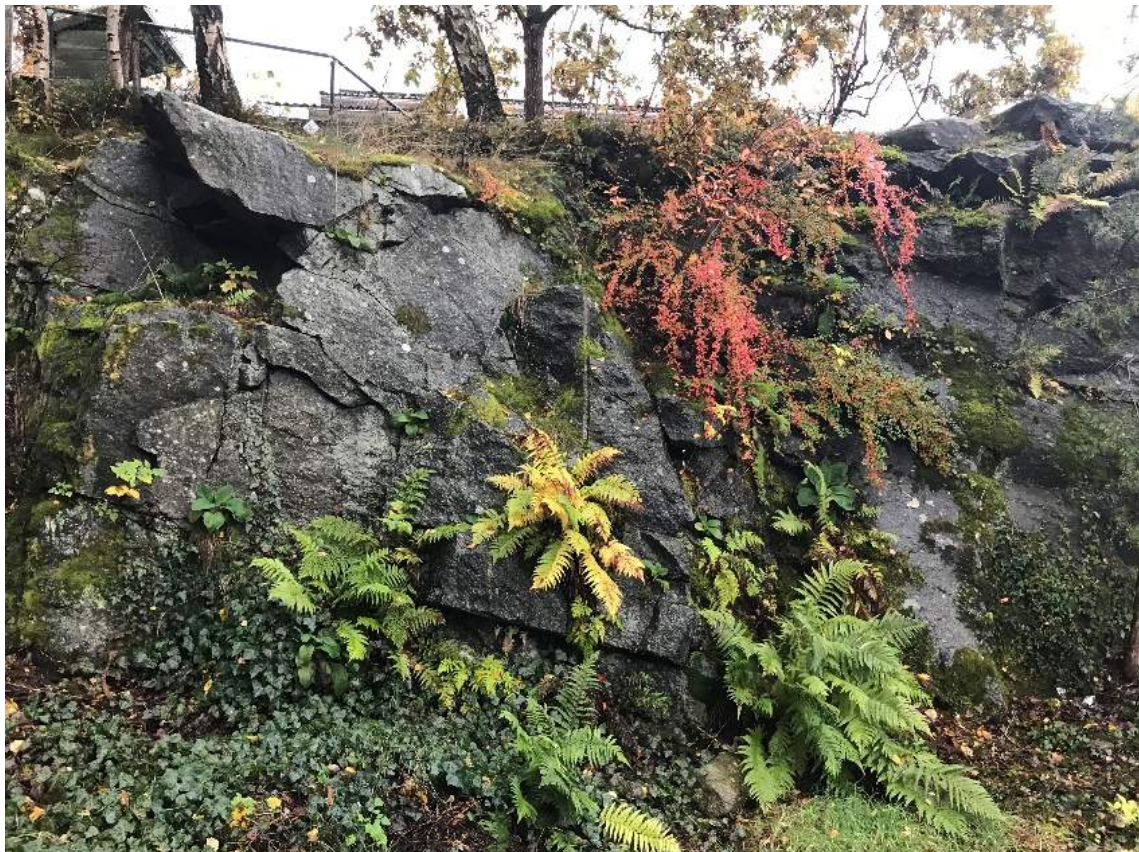
*Figur 12. Sprängd bergyta i anslutning till parkeringsyta. Staket på toppen tillhör förskolan.*

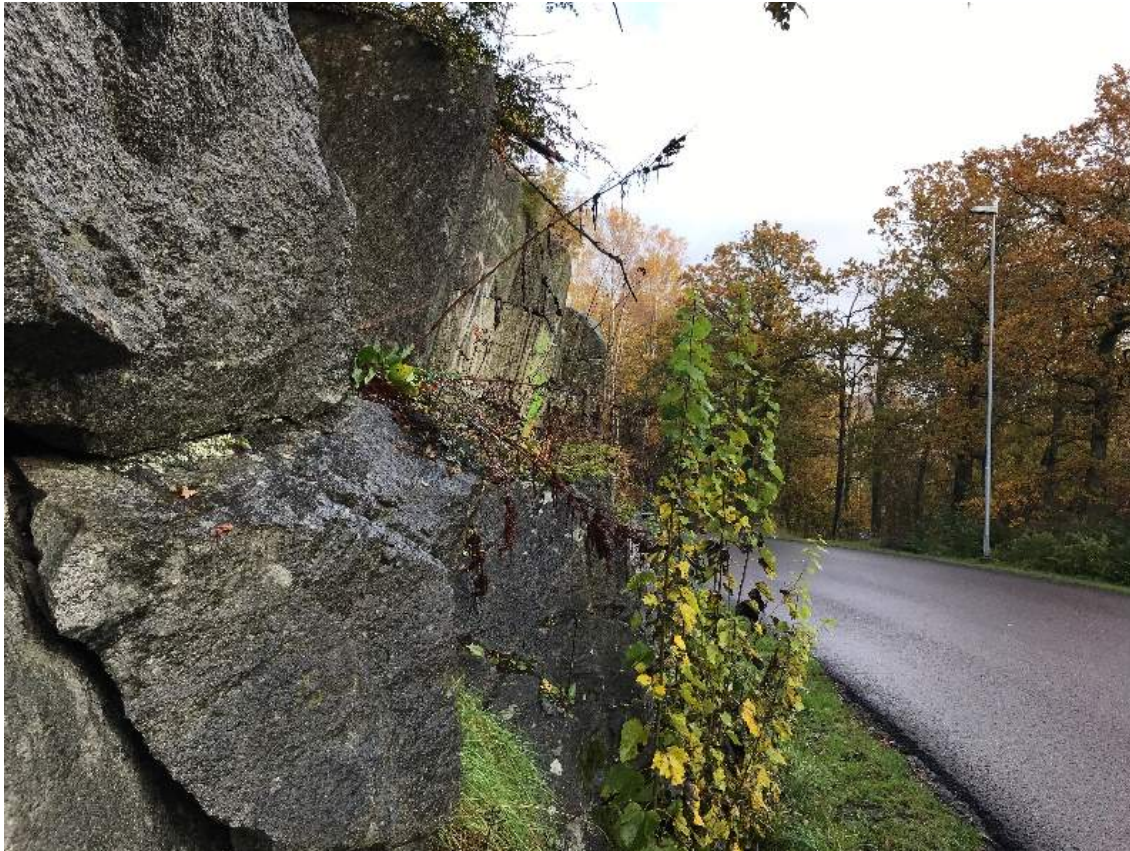
Förskoleområdet präglas av tunt jordtäckte på berg och berg i dagen. Berget förekommer som rundhällar Figur 8. Parkeringytan belägen österut har berg i dagen längsgående den södra delen, samma typ av bergytor påträffas längs vägen som passerar genom området, Hällebergsgatan (Figur 13). Berget är sprängt och har en hög frekvens av sprickor relaterade till tidigare sprängningsarbeten. Inga blockutfall observerades, andel sprickor och sprickriktningen bedömdes däremot ogynnsam för närliggande infrastruktur (Figur 14).

*Figur 13. Norra slänten längs Hällebergsgatan. Bilden är tagen österut*

- > Längs Hällebergsgatan som är rosa markerad i Bilaga 1 rekommenderas en riktad kontroll och åtgärder avseende löst sittande block som riskerar att rasa ner på befintlig väginfrastruktur.

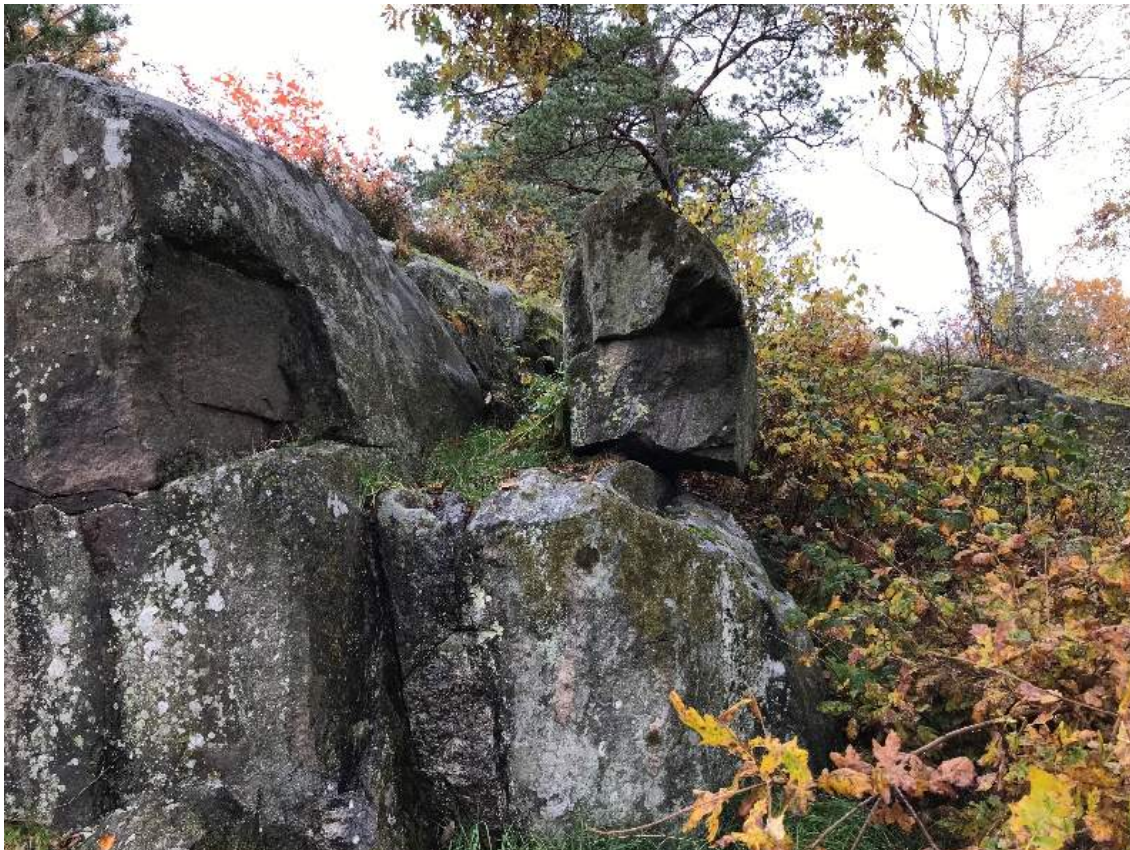
*Figur 14. Exempel på block som kan falla ut inom en nära framtid.*

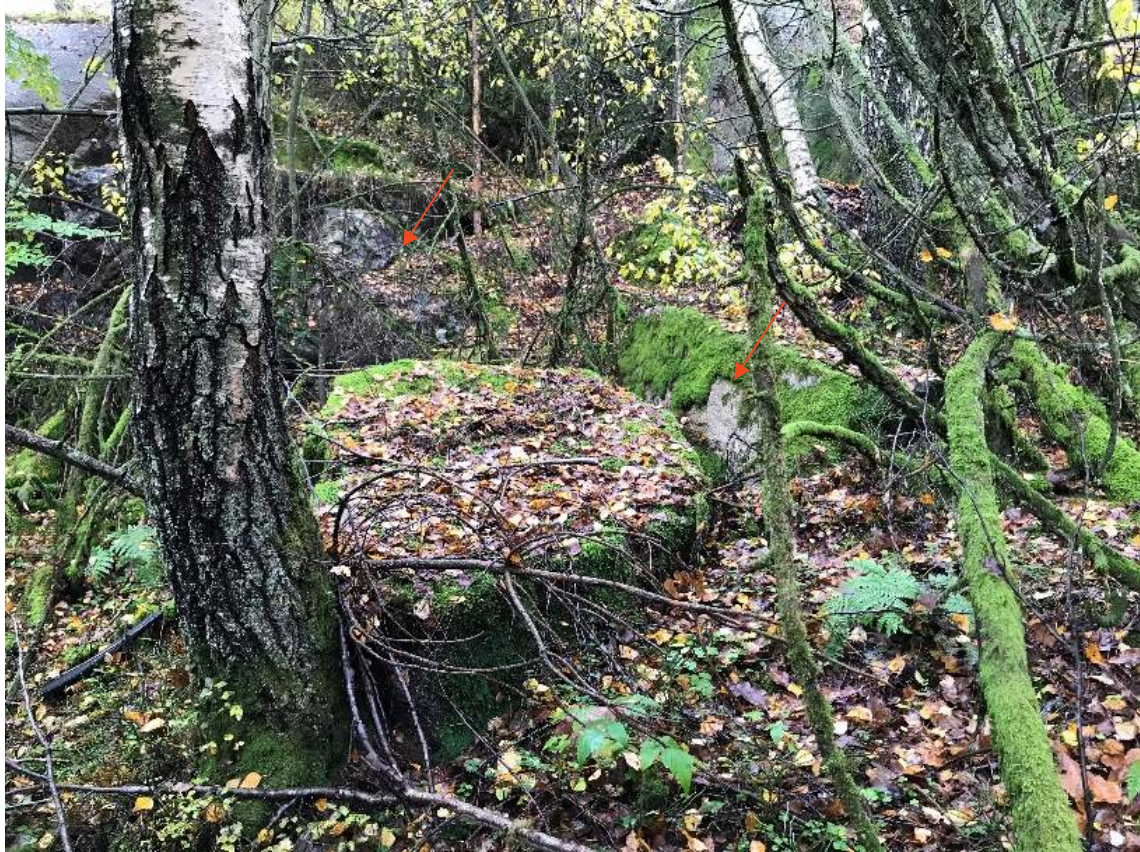
Figur 15. Blockutfall inom den nordvästra delen av området. L ~1,5m

Blockutfall kan förekomma även om sprickriktningar i berget är förhållandevis gynnsamma för den storskaliga stabiliteten. Utanför planområdet (nordvästra slänten) har redan nedrasade block observerats vid fältarbetet. Inga av dessa är närmare planområdesgränsen än cirka 50 meter.

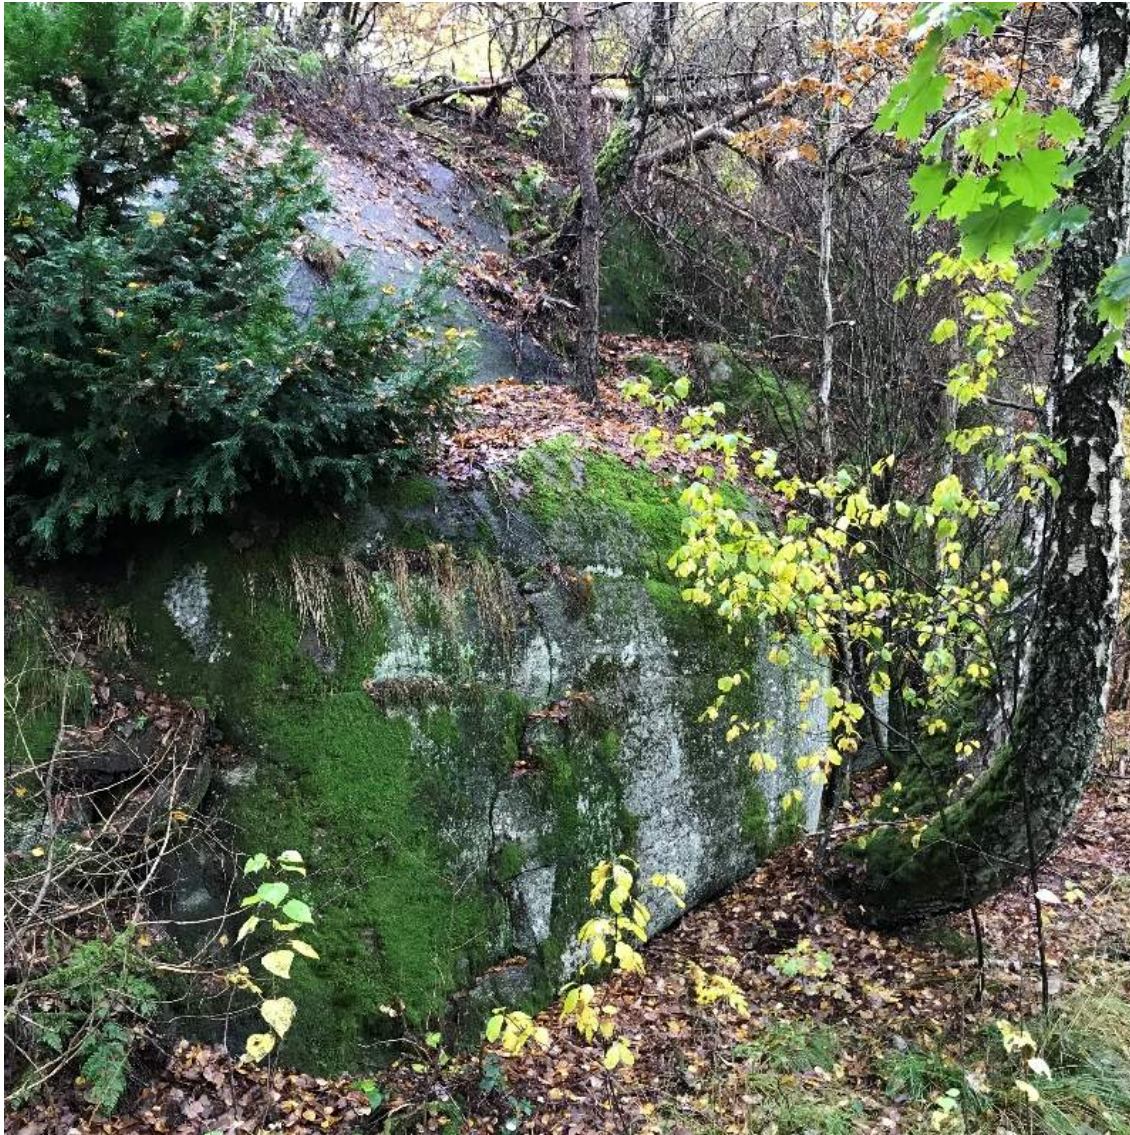
*Figur 16. Långsamma massrörelser på grund av tunt jordtäckte. Träden är saxofonformade längs foten av slänten.*
