DETALJPLAN FÖR BALJAN M.FL., KUNGÄLVS KOMMUN

PM BERGTEKNIK

PROJEKTNR.	DOKUMENTNR.
A130140	A130140-4-02-B-PME-001

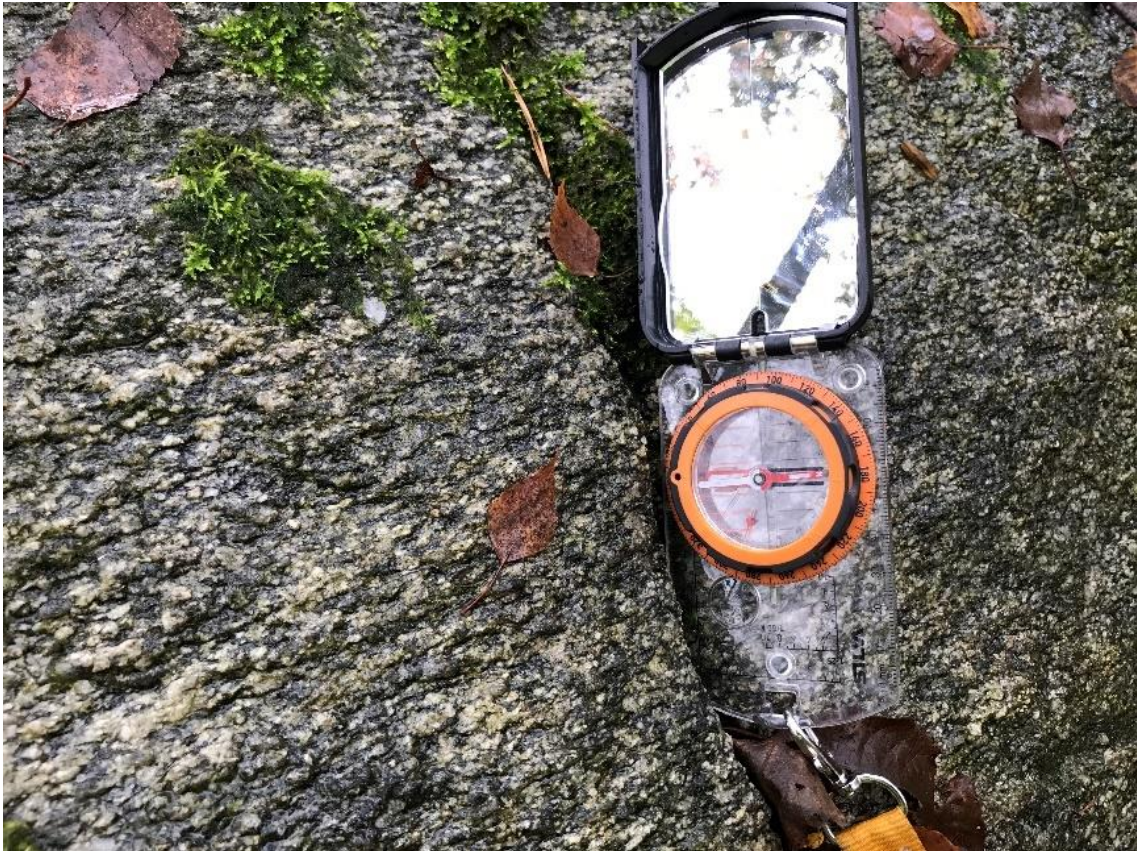
Bergarten i området utgörs huvudsakligen av en förhållandevis kvarts- och kalifältspatrik, medel- till finkornig, ljusgrå granitisk gnejs (Figur 55). Fördelningen av bergarter och sprickor inom det undersökta området är snarlika. Generellt utgjordes området av varierande topografi, där slänterna i huvudsak var flacka med jordtäckte och träd. Berg i dagen utöver de områdena med jordtäckte och enstaka rundhällar (Figur 6) observerades främst i den södra delen (Figur 7), i närhet till förskolan och tillhörande parkeringsyta (Figur 8) samt i den nordvästra delen (Figur 9). Färska brottytor och nyligen nedfallna block har inte observerats i någon anmärkningsvärd omfattning vid fältarbetet. En del äldre block förekommer.

Figur 5. Typbergarten i området, fin- till medelkornig granitisk gnejs

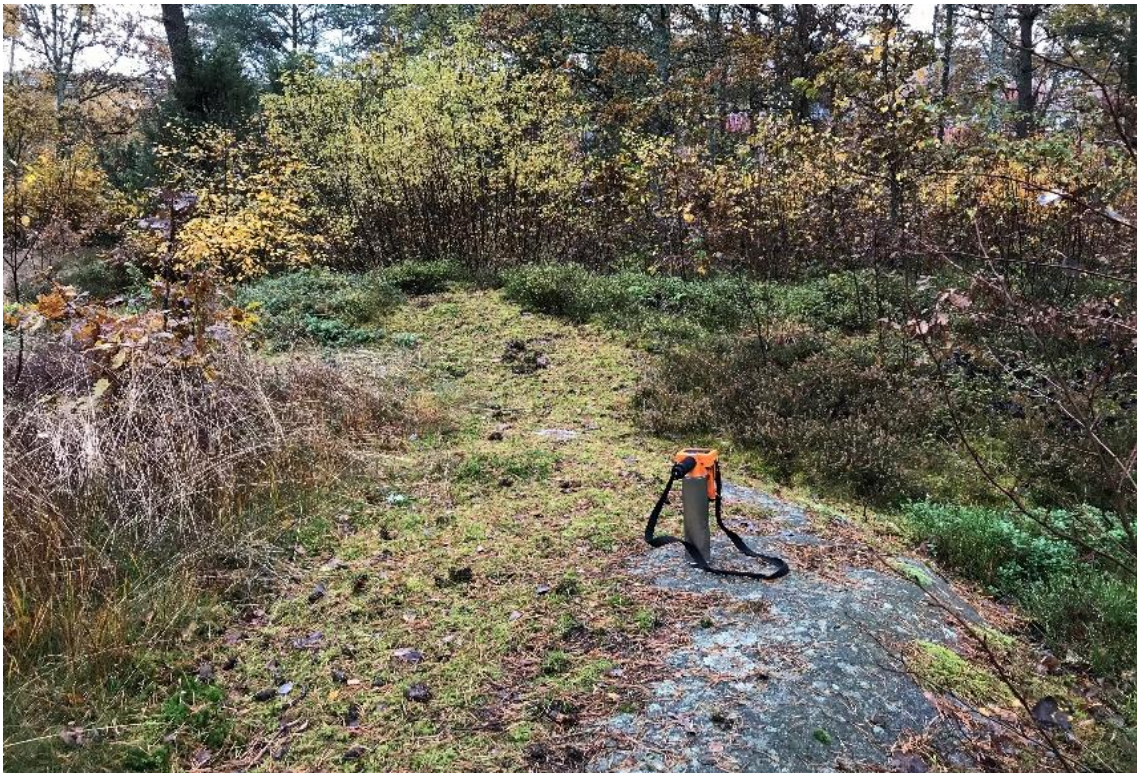
Figur 6. Generellt inom och närhet till bebyggt område är lutningen flack och enstaka rundhällar sticker upp mellan träd och jordtäcke.

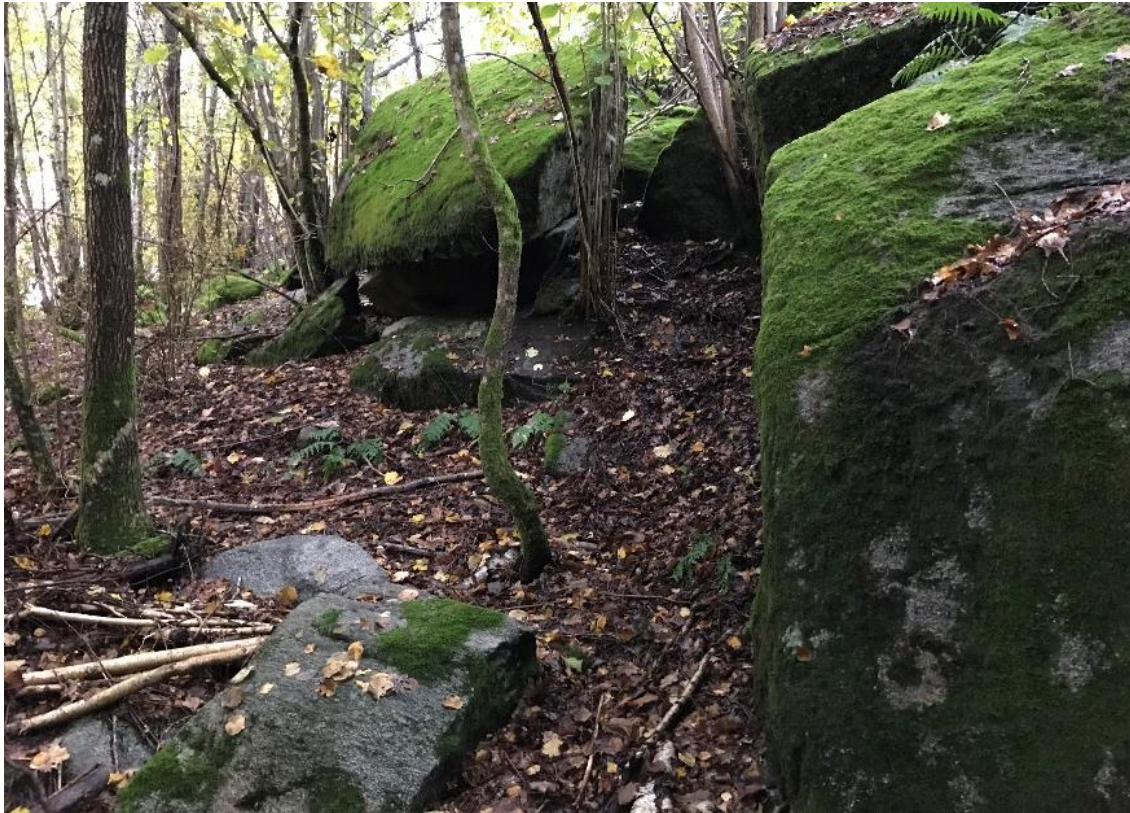
Figur 7. I södra området observerades blockutfall i riktning mot bebyggelsen dock på en jord- och träbäddad terrass.

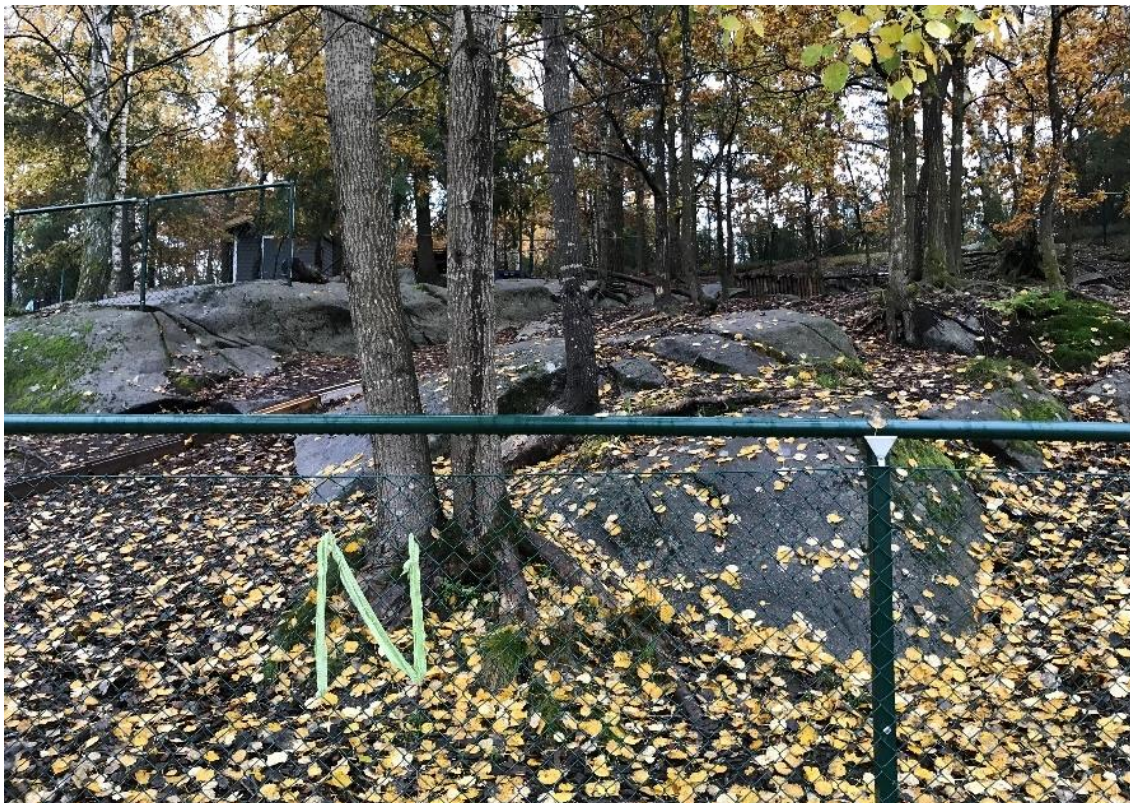
Figur 8. Inne på förskolans område samt österut längs parkeringen observerades berg i dagen som väl rundade hällar.

Förskoleområdet präglas av tunt jordtäckte på berg och berg i dagen. Berget förekommer som rundhällar Figur 8. Parkeringytan belägen österut har berg i dagen längsgående den södra delen, samma typ av bergytor påträffas längs vägen som passerar genom området, Hällebergsgatan (Figur 13). Berget är sprängt och har en hög frekvens av sprickor relaterade till tidigare sprängningsarbeten. Inga blockutfall observerades, andel sprickor och sprickriktningen bedömdes däremot ogynnsam för närliggande infrastruktur (Figur 14).

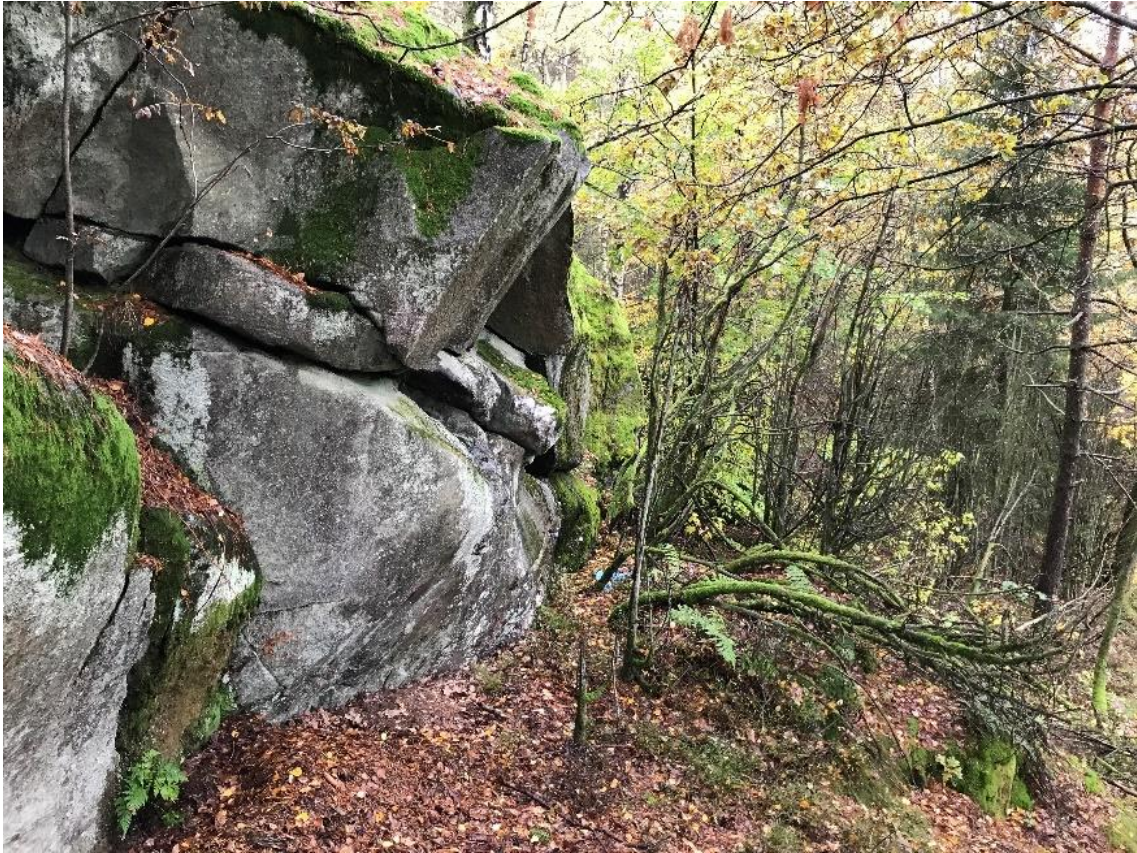
Figur 9. Berg i dagen inom det nordvästra området. Bilden är tagen i östlig riktning. Generellt uppmätt S/D inom nordvästra området är 80/40° med luftfyllda sprickor. Det observerades även blockutfall om 2x1 m block.

Inom den nordvästra delen, utanför angivet detaljplaneområde observerades en brant slänt ner mot flackare område. Längs slänten observerades blockutfall (Figur 15), ogynnsamma sprickriktningar (Figur 9) samt spår av långsamma massrörelser (krypning) i form av så kallade saxofonträd (Figur 16).

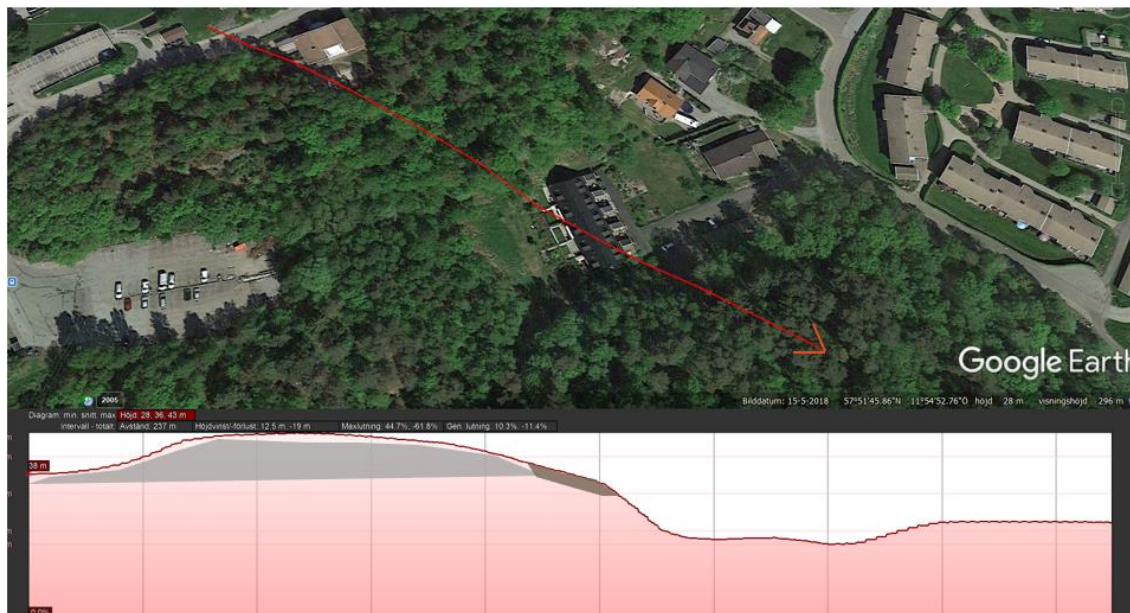
Södra delen av området utgörs av slänter mot befintlig bebyggelse med observerade blockutfall. Figur 10 redovisar en grov höjdprofil från nordväst mot sydöst, med markering vart berg i dagen (grå) samt den jord- och träbeklädda terrass (brun) som observerats inom det södra området.

Figur 10. Höjdprofil hämtad från Google Earth visar den generella topografiskillnaden inom det södra området.

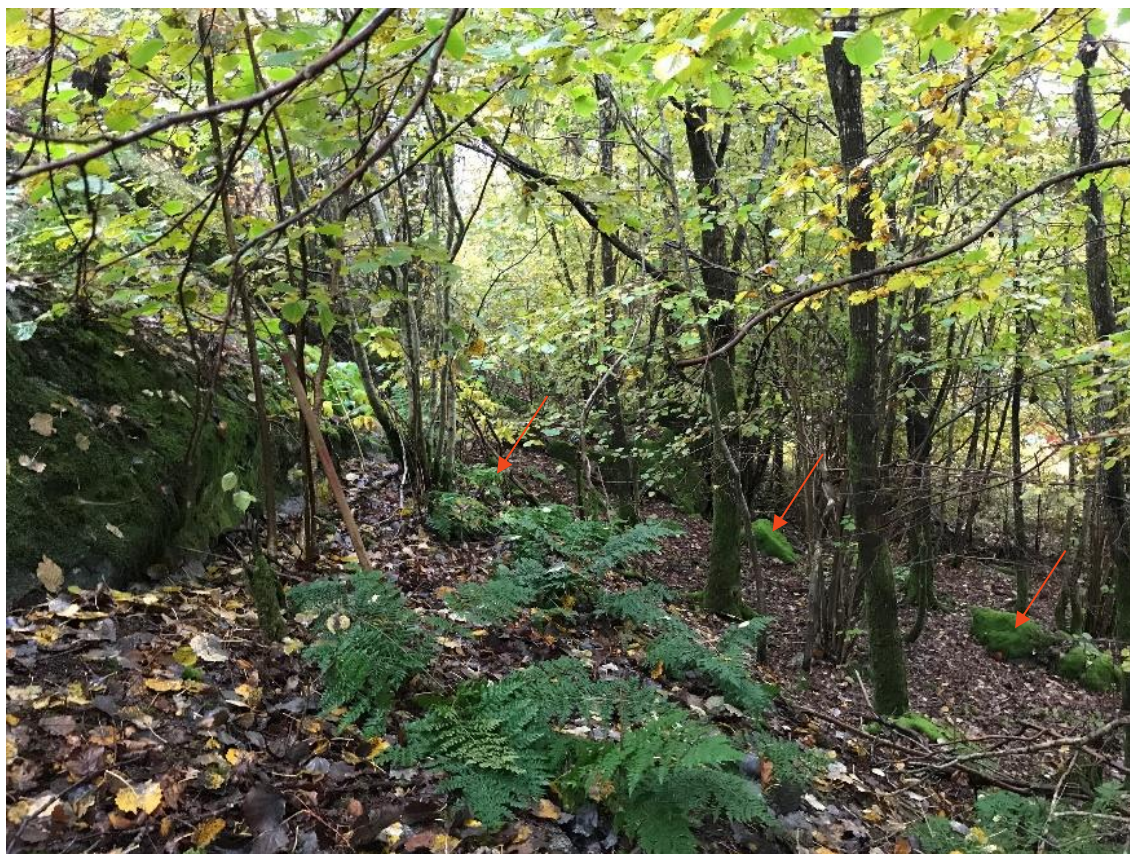
Figur 11. Bilden är tagen i östlig riktning dvs. bebyggelsen är till höger i bild. Röda pilar markerar blockutfall från slänten.

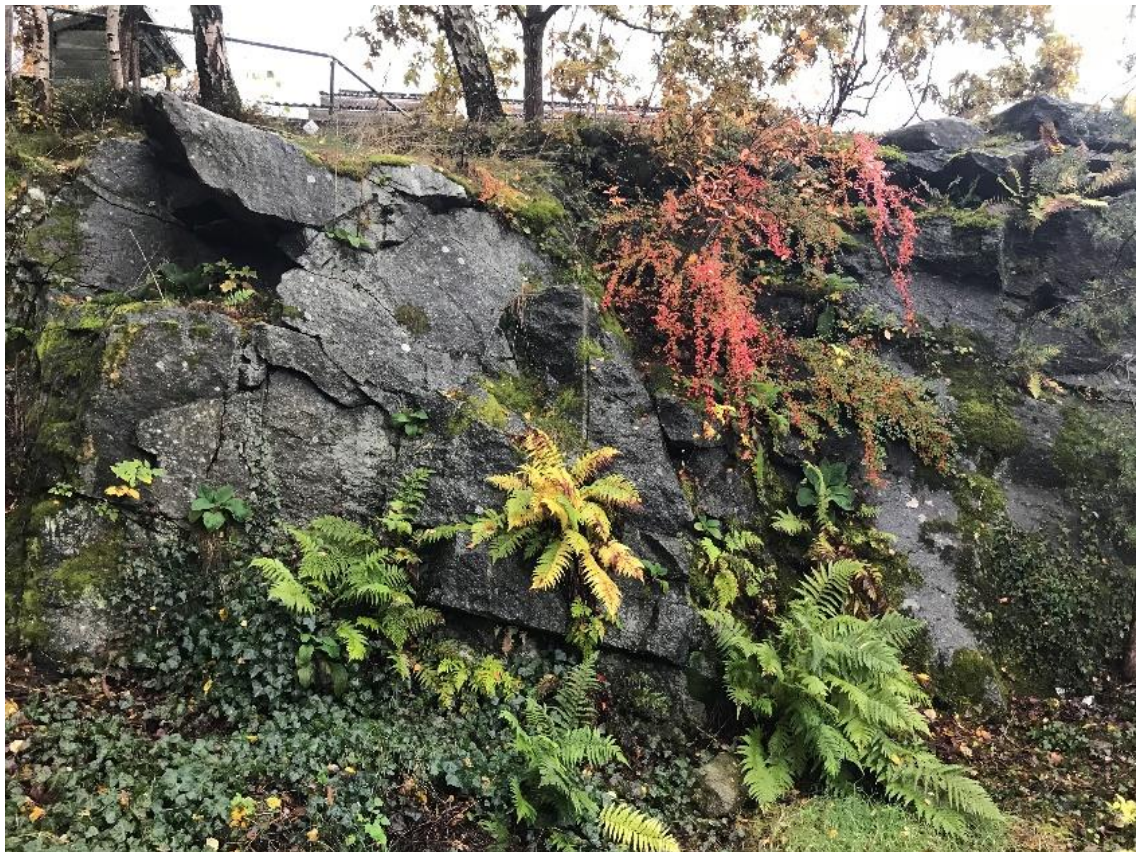
Figur 12. Sprängd bergyta i anslutning till parkeringsyta. Staket på toppen tillhör förskolan.

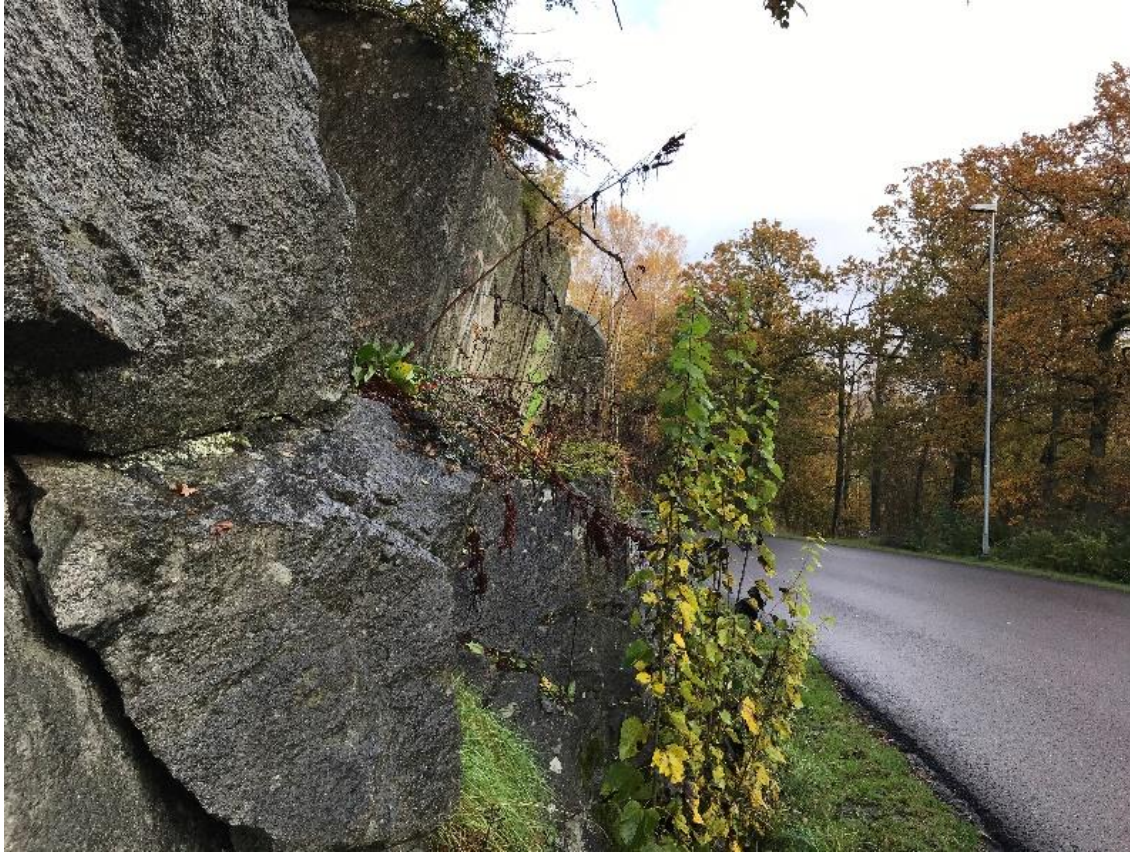
Figur 13. Norra slänten längs Hällebergsgatan. Bilden är tagen österut

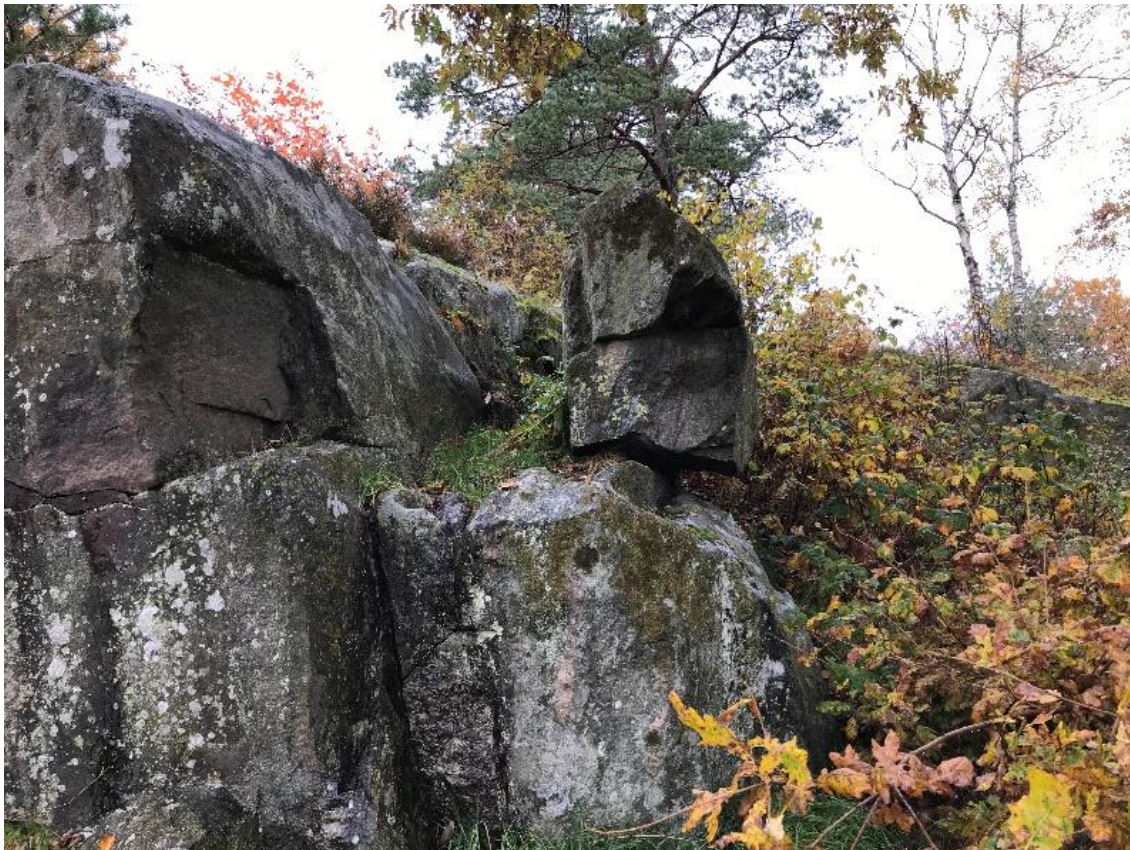
Figur 14. Exempel på block som kan falla ut inom en nära framtid.

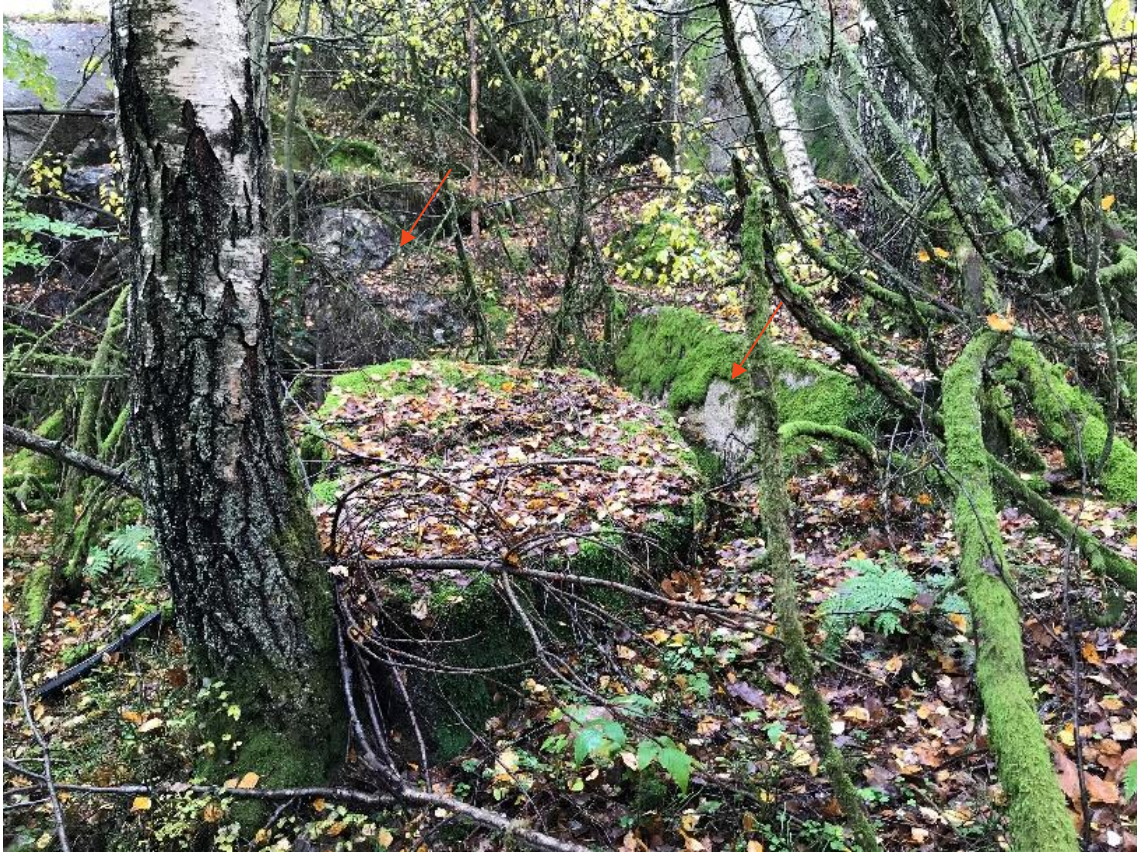
Figur 15. Blockutfall inom den nordvästra delen av området. $L \sim 1,5m$

Blockutfall kan förekomma även om sprickriktningar i berget är förhållandevis gynnsamma för den storskaliga stabiliteten. Utanför planområdet (nordvästra slänten) har redan nedrasade block observerats vid fältarbetet. Inga av dessa är närmare planområdesgränsen än cirka 50 meter.

- > Planområdets branta bergsslänter ska beaktas vid närbelägna, vibrationsalstrande arbeten, exempelvis sprängning. Bergsakkunnig ska rådfrågas innan vibrationer (ex. genom pålning eller sprängning) eller påförande av laster större än 50 kPa närmare än 10 m från bergssläntens krön.
- > Bergsakkunnig ska rådfrågas om geografiska ändringar i detaljplanen (November 2019) som innebär att planområdet även inkluderar området invid släntfoten i det nordvästra området, jämför rosa område i Bilaga 1.

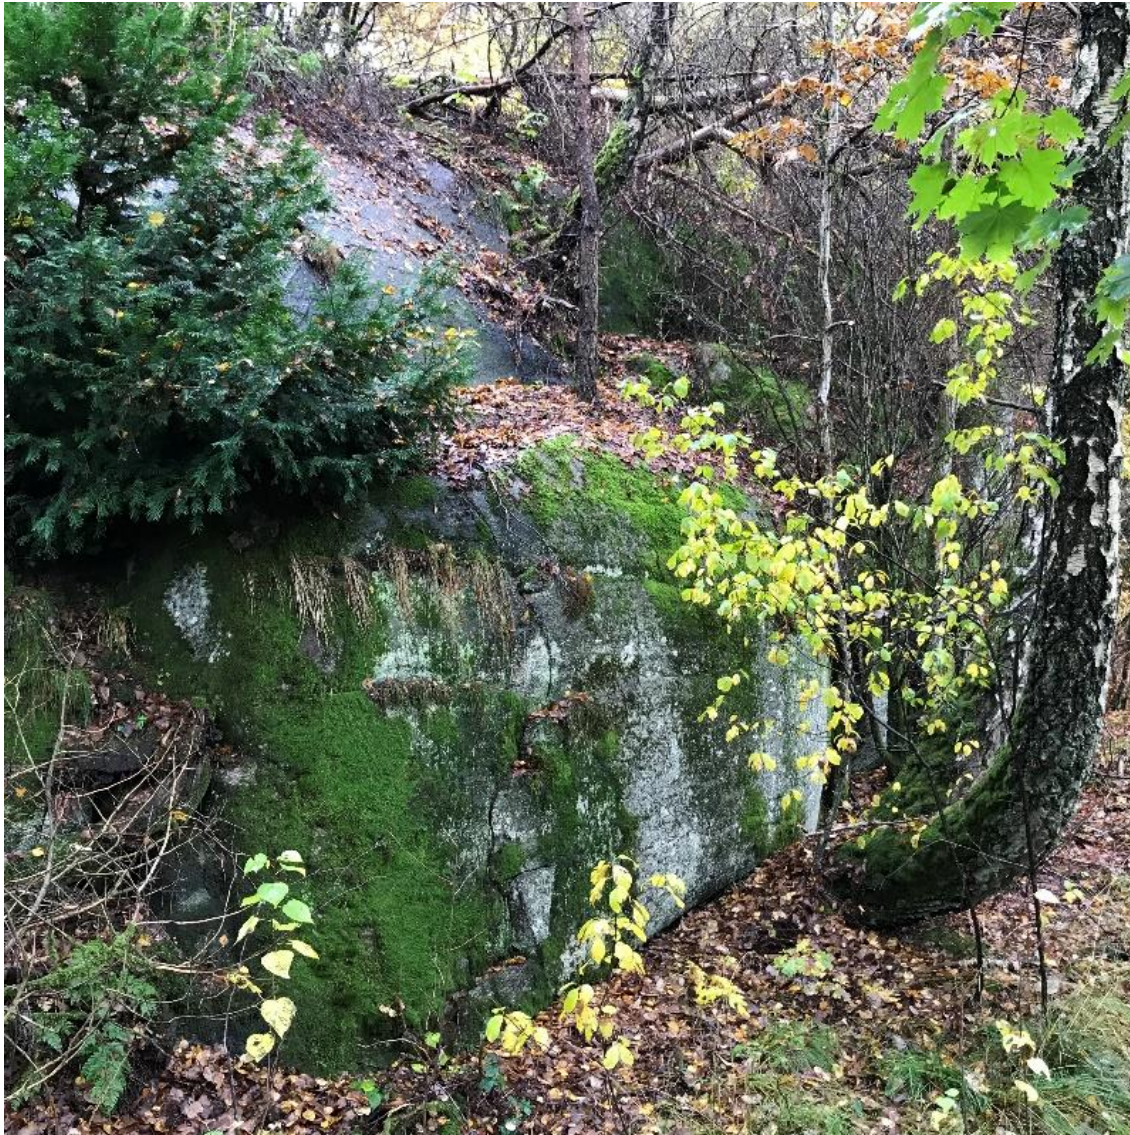
Figur 16. Långsamma massrörelser på grund av tunt jordtäckte. Träden är saxofonformade längs foten av slänten.
