Kungälv, Eriksbergs verksamhetsområde, del av Marstrand 6:7 m.fl

Översiktlig geoteknisk utredning: PM till underlag för detaljplan

2012-01-20

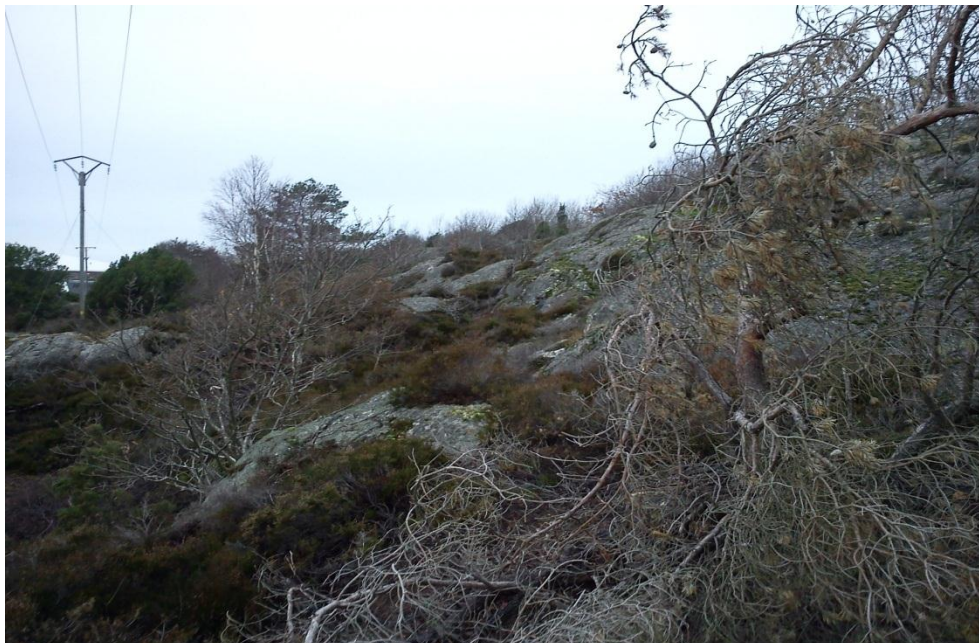
Då stora delar av planområdets nordvästra del består av berg i dagen (se bild 1 & 2) råder inga stabilitetsproblem för denna del av planområdet.

Bild 1. Nordvästra delen av planområdet. Vy åt väster

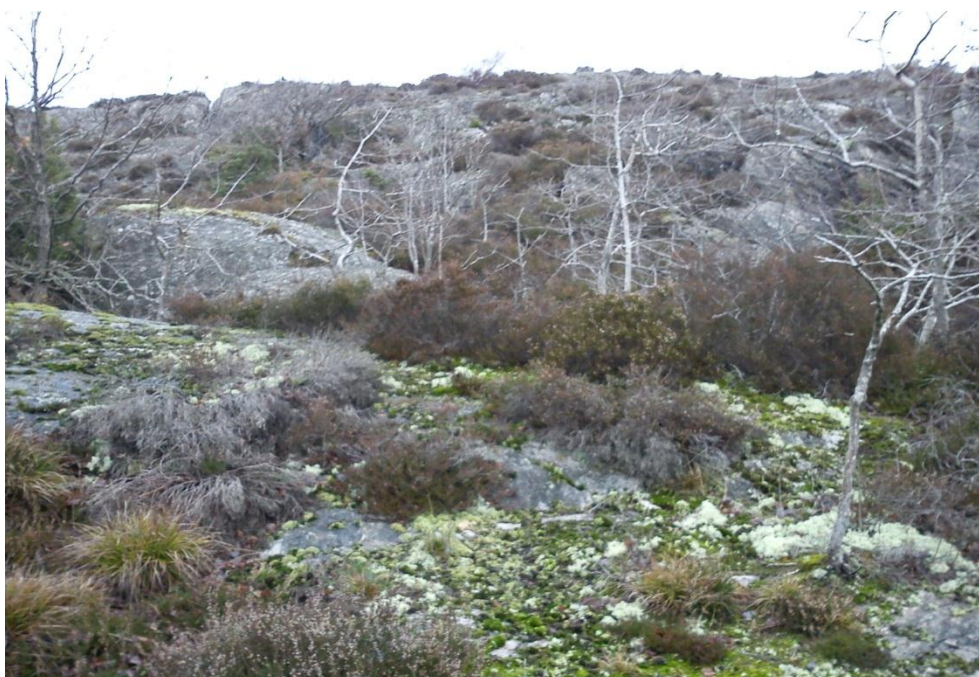
Bild 2. Nordvästra delen av planområdet. Vy åt norr

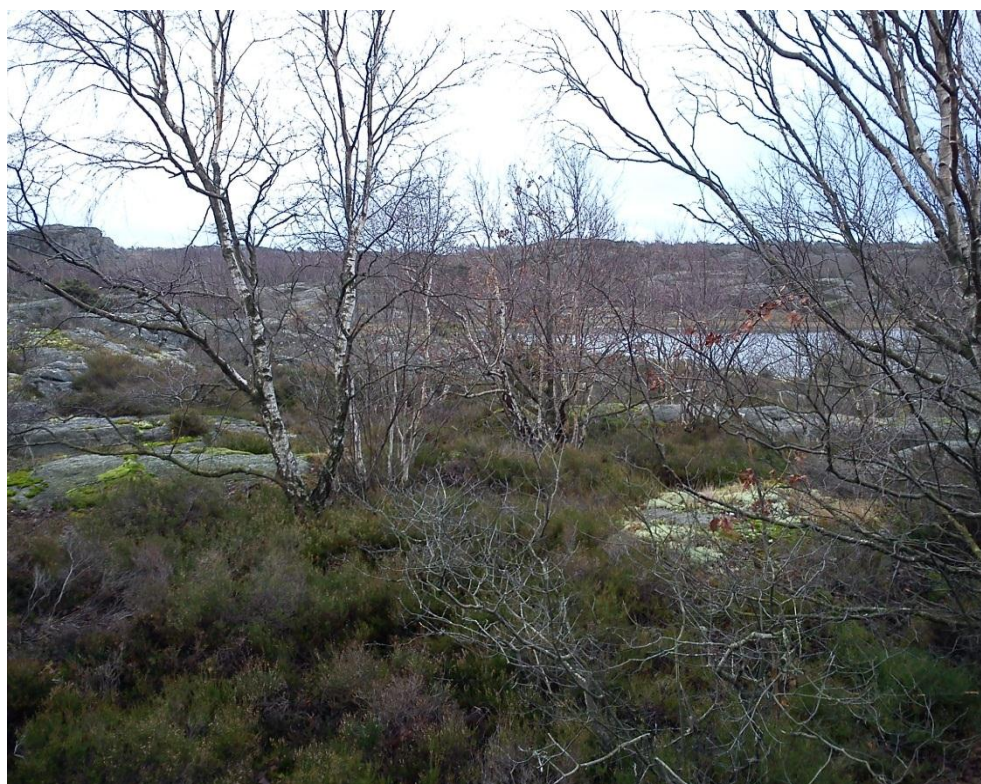
För sydvästra delen av planområdet (del av planområdet närmast Mjölkekilen) påträffas berg i dagen inom stora delar (se bild 3 & 4) av aktuellt delområde och borrhningar intill Mjölkekilens kant påvisar att djupet till fast botten är ringa. Utifrån detta bedöms att inget stabilitetsproblem heller föreligger för denna del av planområdet.

Bild 3. Södra delen av planområdet. Vy åt sydväst

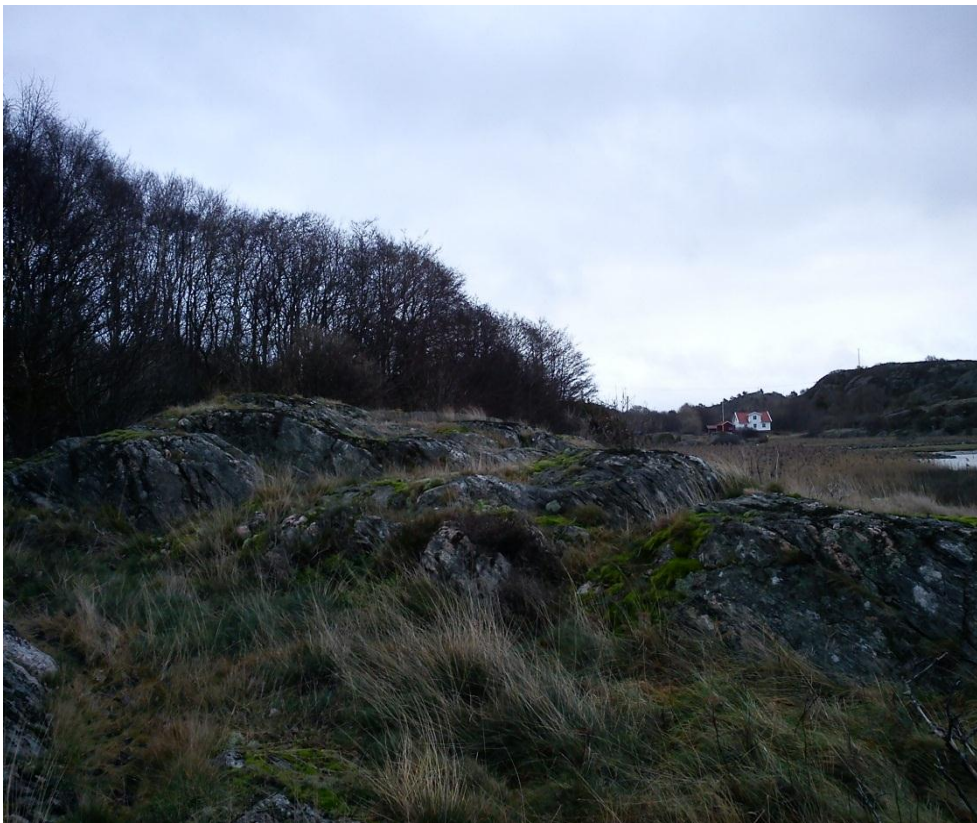
Bild 4. Berg i dagen intill Mjölkekilen. Södra delen av planområdet. Vy åt väst

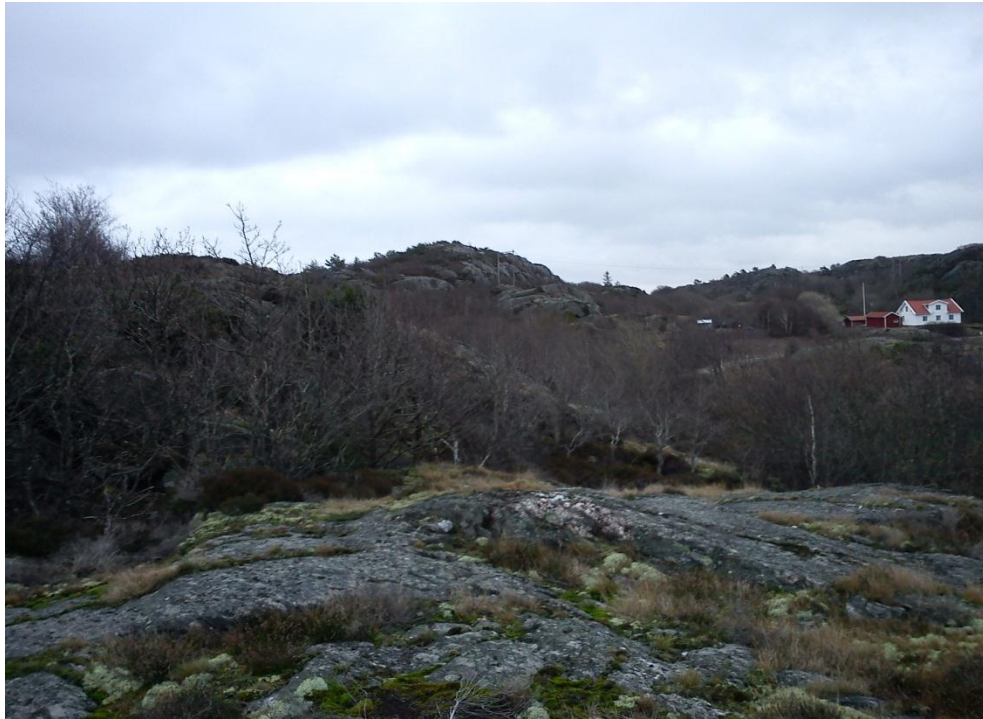
I områdets sydöstra samt nordöstra del har berg i dagen påträffats inom stora delar av aktuellt planområde (se bild 5-8). Detta medför att inga stabilitetsproblem bedöms uppstå här.

Bild 5. Sydöstra delen av planområdet. Vy åt sydost

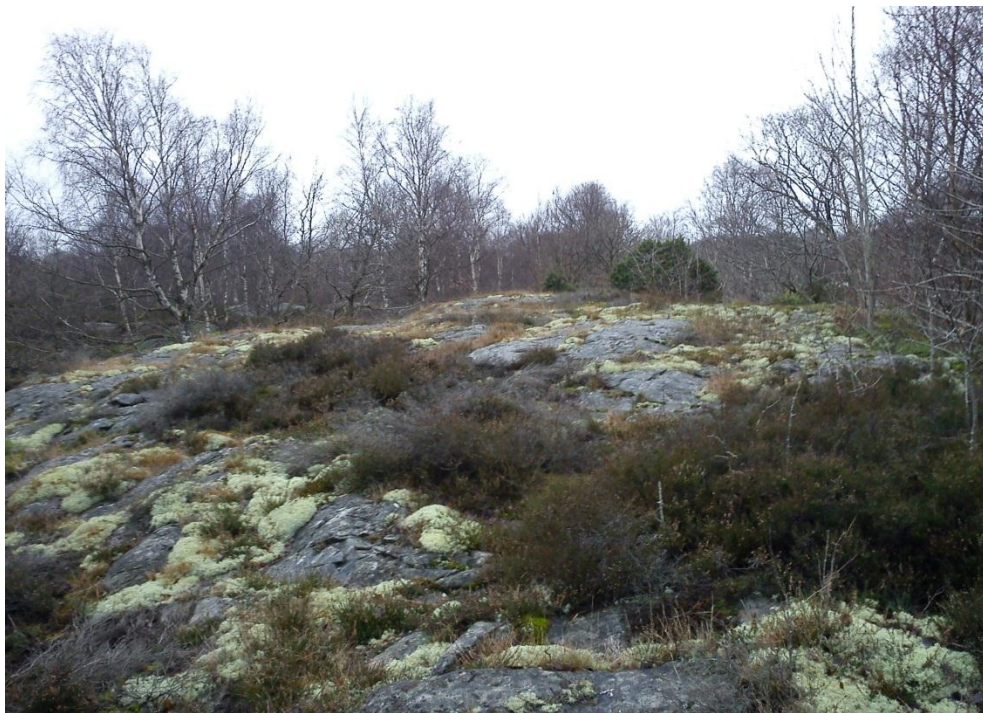
Bild 6. Sydöstra delen av planområdet. Vy åt öst

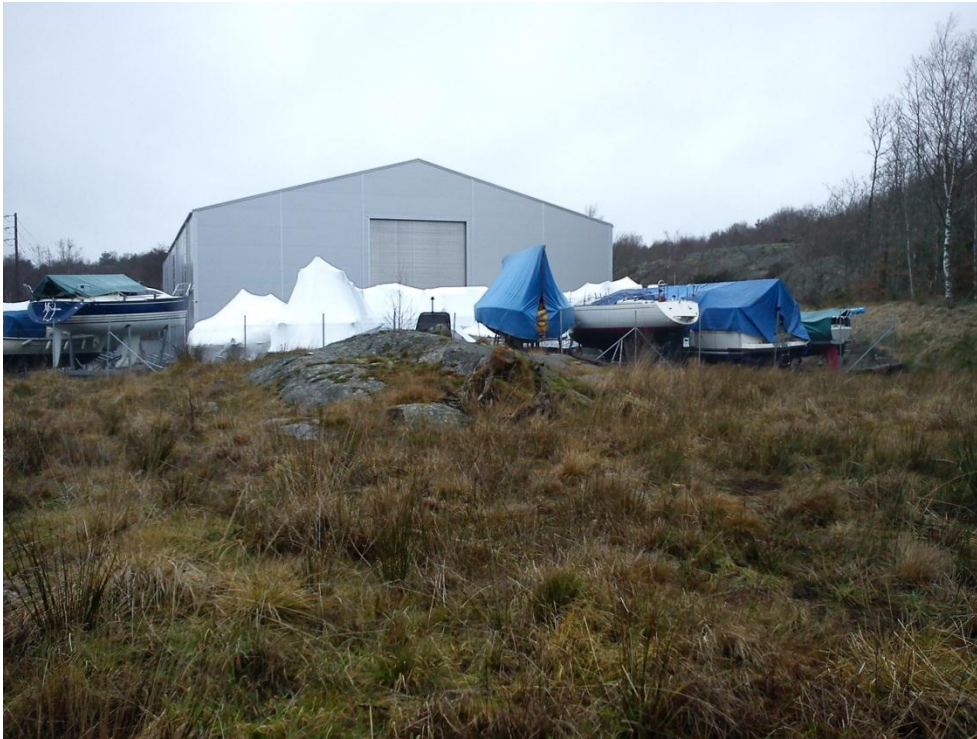
Bild 7. Nordöstra delen av planområdet. Vy åt väst

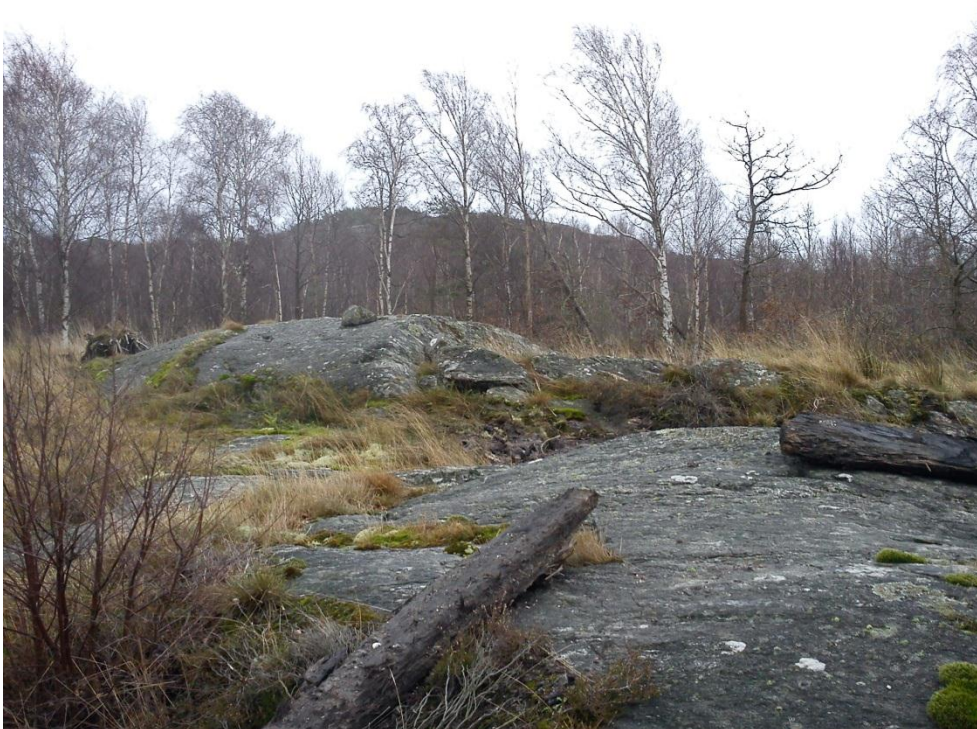
Bild 8. Nordöstra delen av planområdet. Vy åt öst

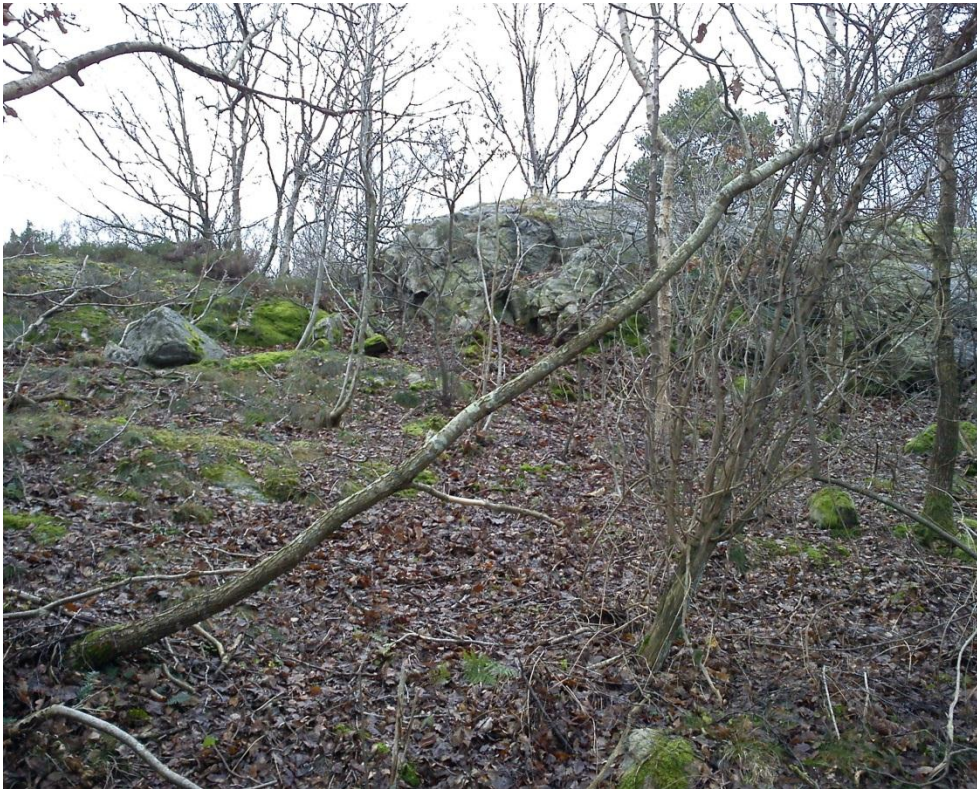
En okulär översiktlig bergteknisk bedömning har utförts för rubricerat objekt. Syftet med denna har varit att identifiera eventuella riskområden där problem med blocknedfall/bergras kan bli aktuella. Lösa stenar/block har påträffats inom delar

Bild 9. Slänt med lösa block i områdets södra del. Vy åt väst

av området (se bild 9) men bedöms inte under befintliga förhållanden medföra några större risker för blocknedfall. Däremot bör lösa stenar och block tas bort i samband med byggnation i anslutning till dessa. Detta gäller särskilt i områdets södra del då lösa block påträffats i anslutning till branta slänter. I samband med bergschakt, sprängningsarbeten eller andra vibrationsalstrande arbeten i anslutning till bergslänter alt. slänter med lösa block rekommenderas att området ses över av en bergtekniskt sakkunnig person.

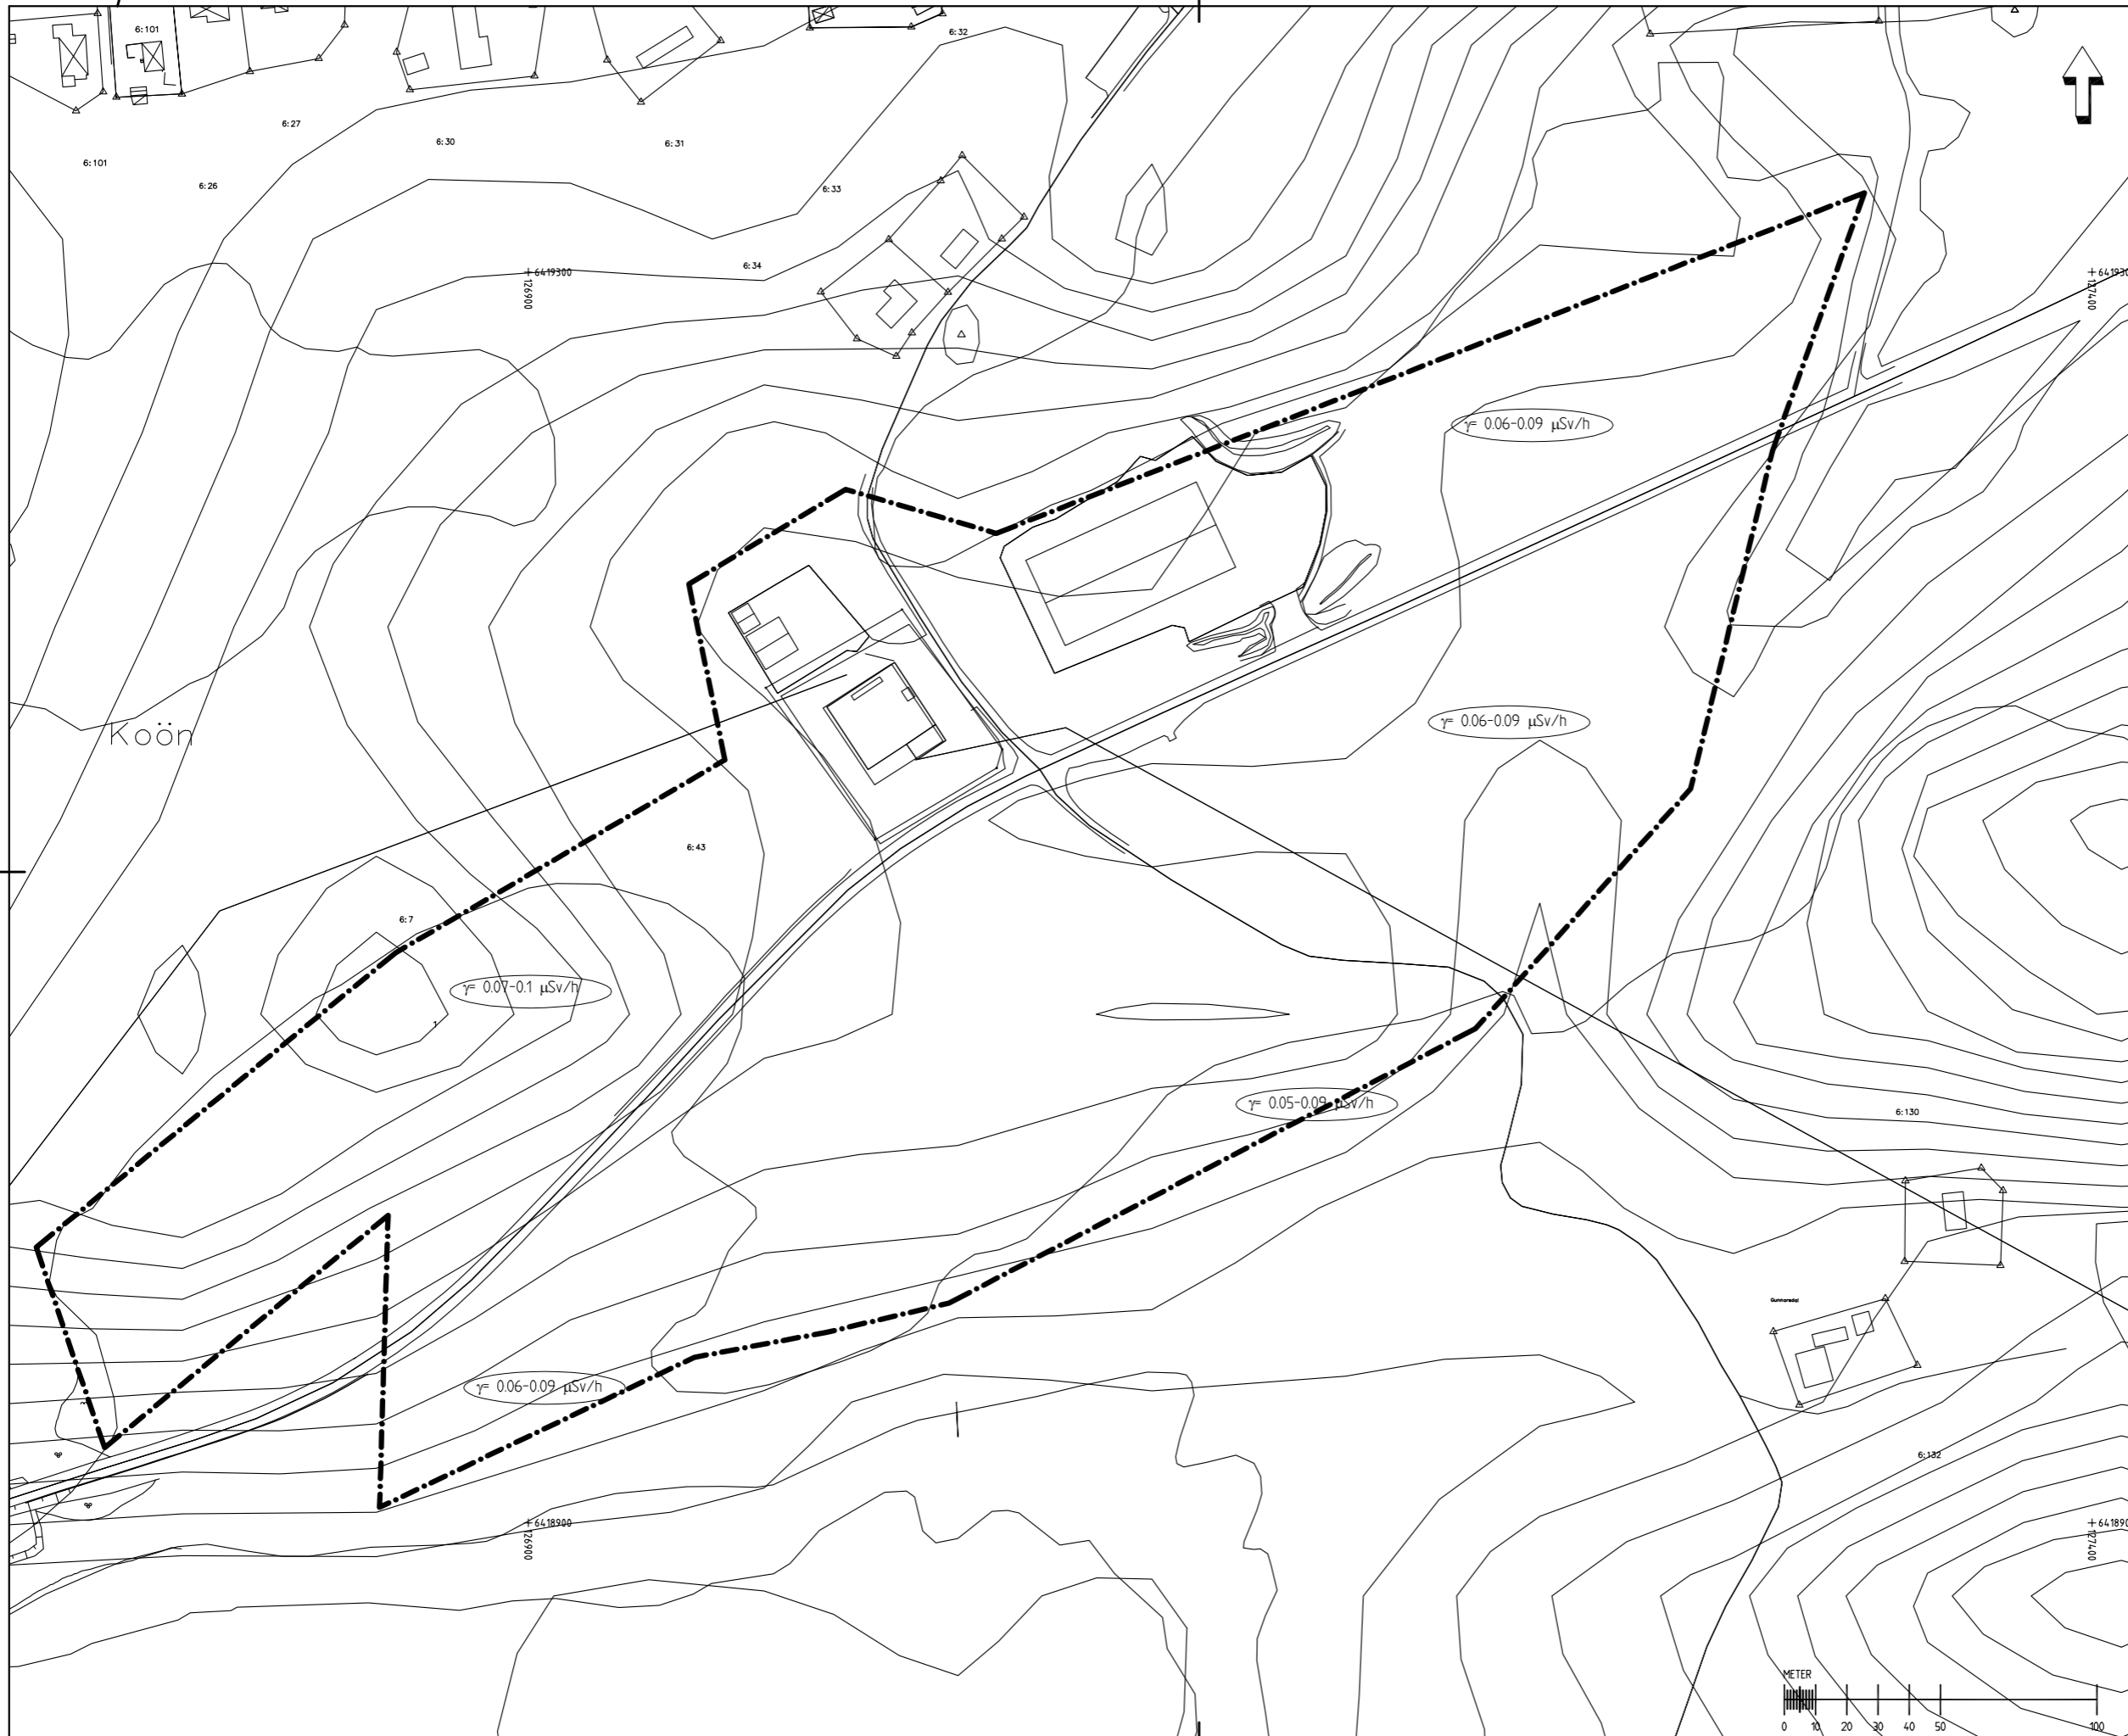
Området genomströvades och kontinuerliga värden på gammastrålning från berget uppmättes med hjälp av en scintillometer. Resultaten varierade mellan 0,05 – 0,1 $\mu\text{Sv/h}$, se Ritning G102 och Tabell 3.6.

Provområde	Gammastrålning $\mu\text{Sv/h}$	Kommentar
γ 1	0,07 – 0,1	Berg i dagen (BID)
γ 2	0,06 – 0,09	BID
γ 3	0,05 – 0,09	BID
γ 4	0,06 – 0,09	BID
γ 5	0,06 – 0,09	BID

Området klassificeras som normalradonmark med hänsyn till uppmätta värden på gammastrålning från berg i dagen.

Området bedöms utgöras av normalradonmark. Det rekommenderas att alla planerade byggnader dimensioneras för normalradonmark, dvs. utförs radonskyddande. Som radonskyddande utförande räknas exempelvis att byggnader konstrueras på så viss att det ej ger uppenbara otätheter mot mark samt att håltagningar och rör genomföringar genom bottenplattan och ev. källarytterväggar skall utföras täta, för att förhindra inläckage av radongas.
