DOKUMENTNUMMER: 948-PM-01

DATUM: 2022-04-29

Fördjupad översiktsplan (FÖP) Kode, Kungälvs kommun

PM Geoteknik/Bergteknik

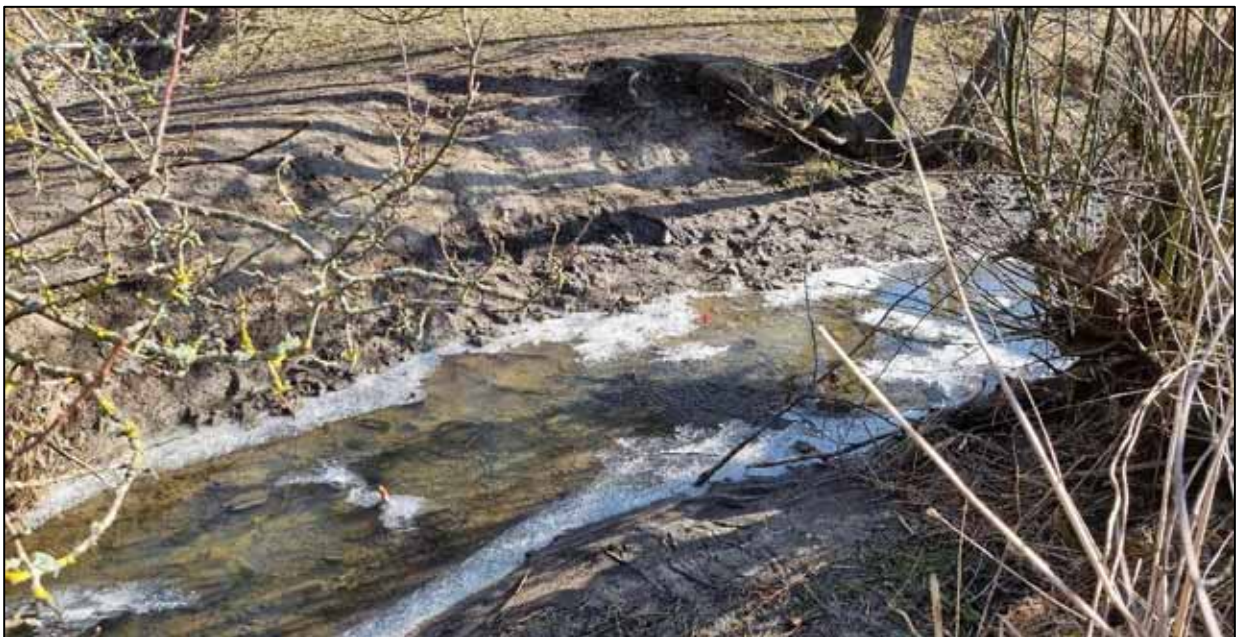
Delområde 1 observerades generellt bestå av fastmark i form av kuperad terräng med ställvis berg i dagen, se Figur 10-11. Terrängen lutar i riktningarna nord, väst och syd ifrån bergknallen belägen i östra delområdet, där terrängen observeras övergå från fastmark till plan åkermark eller lösare mark. Beläget längs södra gränsen i delområdet vid Tunge skola föreligger en bäck som sträcker sig i västlig-östlig riktning. Erosion observerades längs bäcken i form av lokala skred och jord kring rötter hade eroderat bort, se Figur 10-12.

Figur 10-12 – Observerad erosion i form av lokalt skred längs bäcken, Delområde 1.

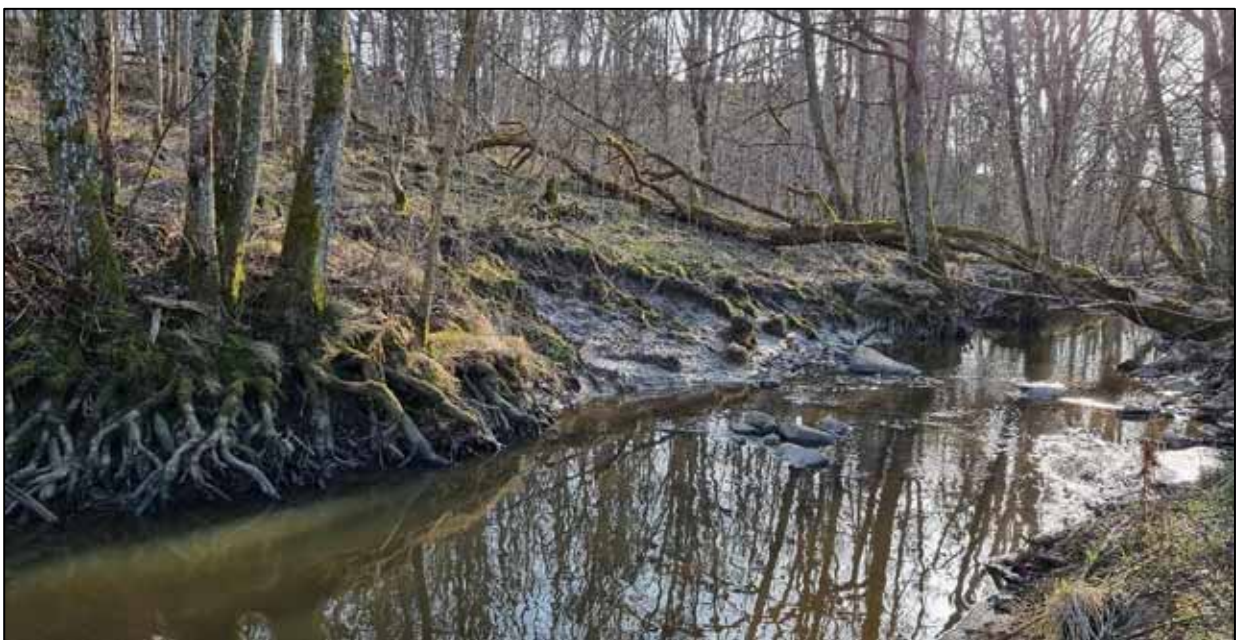
Delområde 3 är till största del redan bebyggt med bostadshus med innefattande tomt. Befintlig byggnation är beläget i en dalgång som bedöms bestå av fastmark och ställvis berg i dagen. Okulärbesiktning i norra delområdet beskriver terrängen som kuperad med lokala bergknallar, se Figur 10-15. Strax norr om Delområde 3 lutar terrängen mot Vallby-ån som rinner i västlig-östlig riktning längs planområdets norra gräns. Befintlig erosion observerades längs ån i form av lokala skred och rötter vars omringande jord eroderats bort av vattenflöden, se Figur 10-16.

Figur 10-16 – Befintlig erosion längs Vallby-ån, norr om Delområde 3.

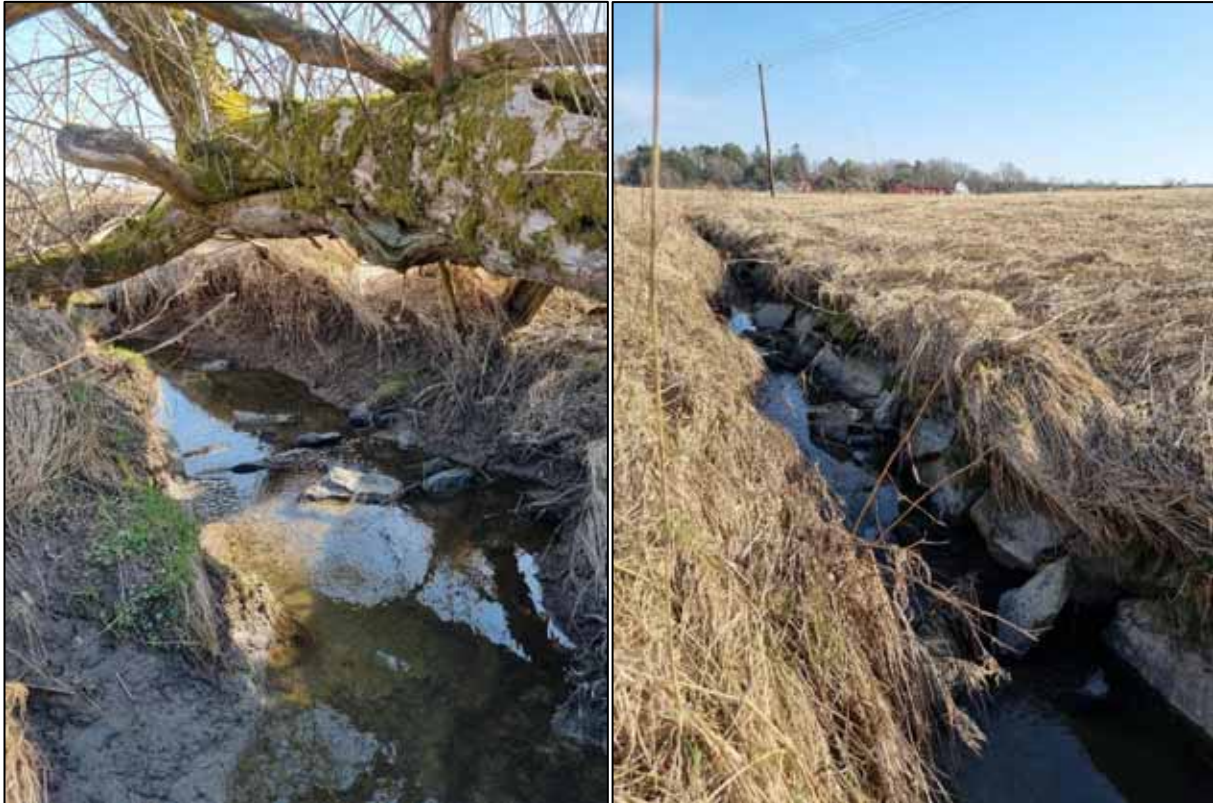
Södra delen av **Delområde 3** definieras av plant åkerlandskap med svag lutning mot bäcken som är belägen mellan Delområde 3 och 4, se Figur 10-17 och Figur 10-18. Bäckens är klädd med vass i västra delen av Delområde 3, men sedimentation och små lokala skred kunde ses längs bäcken. Öster om Ädelstensvägen kan ett förmodat erosionskydd längs bäcken ses, se Figur 10-19.

Figur 10-19 – Dokumenterad erosion och antaget erosionsskydd längs bäcken, Delområde 3 & 4.

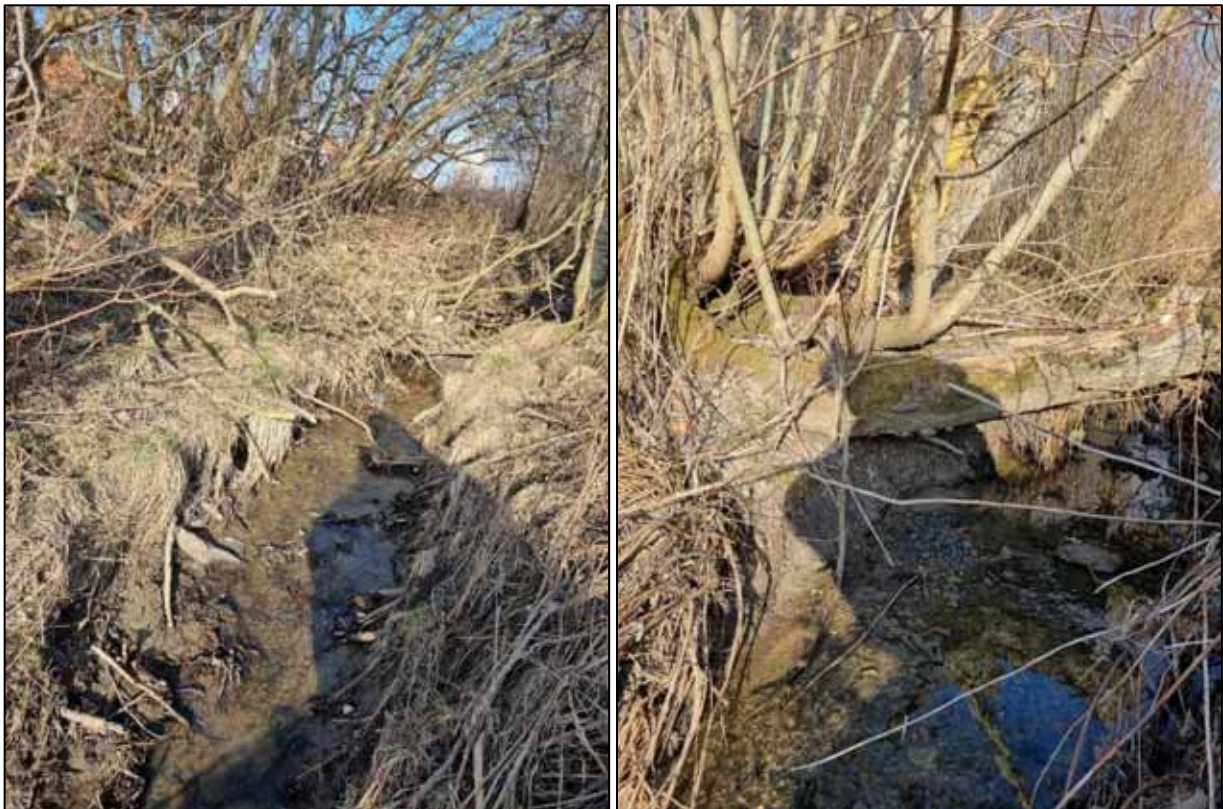
Figur 10-24 – Noterade erosionskador längs bäcken söder om Hedsvägen, Delområde 5 & 6.

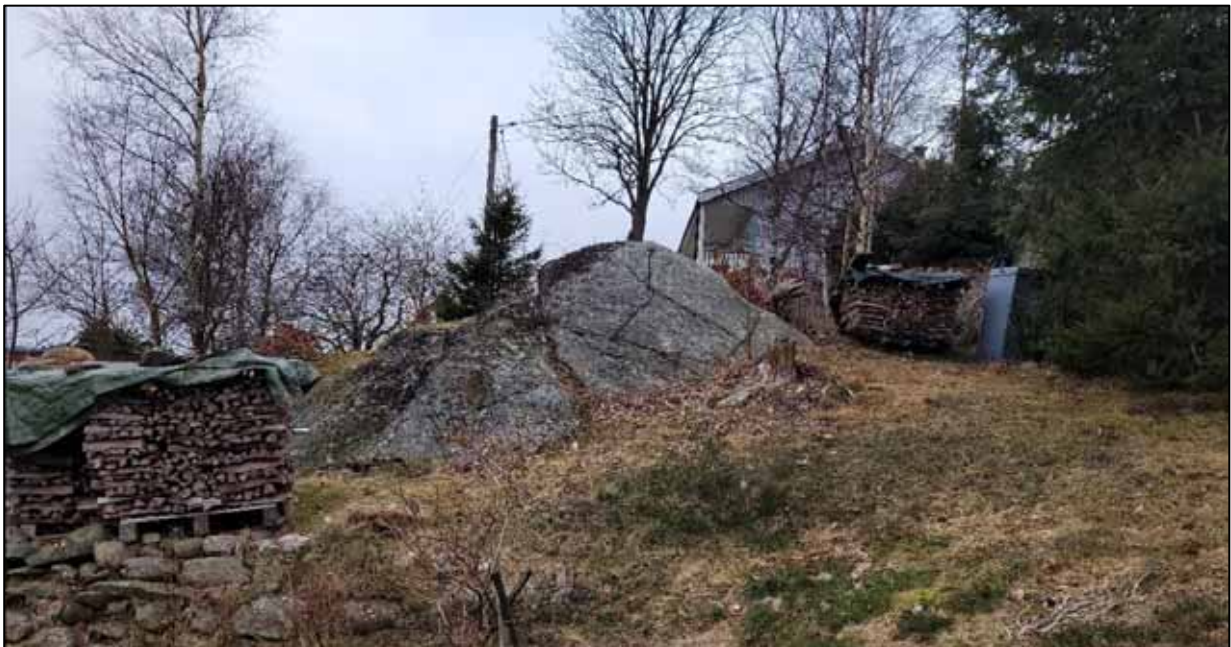
Figur 10-34 – Berghäll i Delområde 3. Berget är homogent och dels sprickigt.

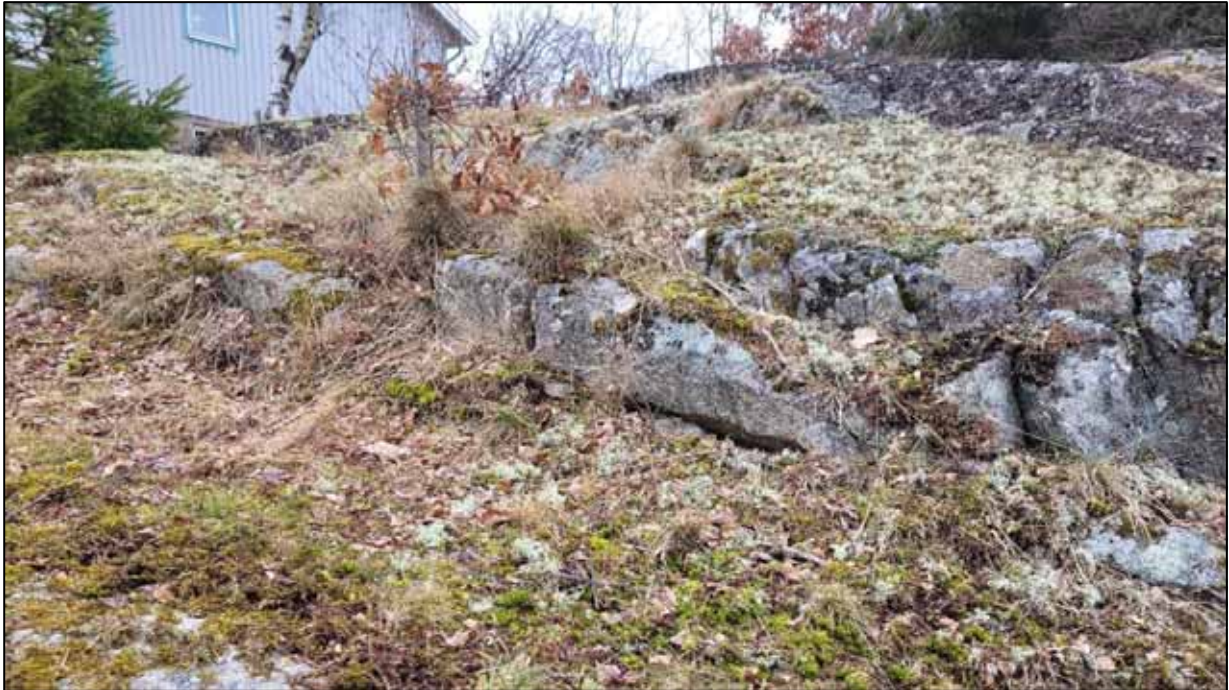
Påträffat berg inom **Delområde 3** sträcker sig främst längs delområdets västra och östra gränser mot skogsområdena, se Figur 10-31. Bergslänterna är till största del flacka och täckta med ett vegetationstäckte, men mot östra gränsen av delområde 5 har sprickigt och blockigt berg observerats, se Figur 10-32 till Figur 10-35.

Figur 10-35 – Berghäll i Delområde 3, dels sprickigt och blockigt.

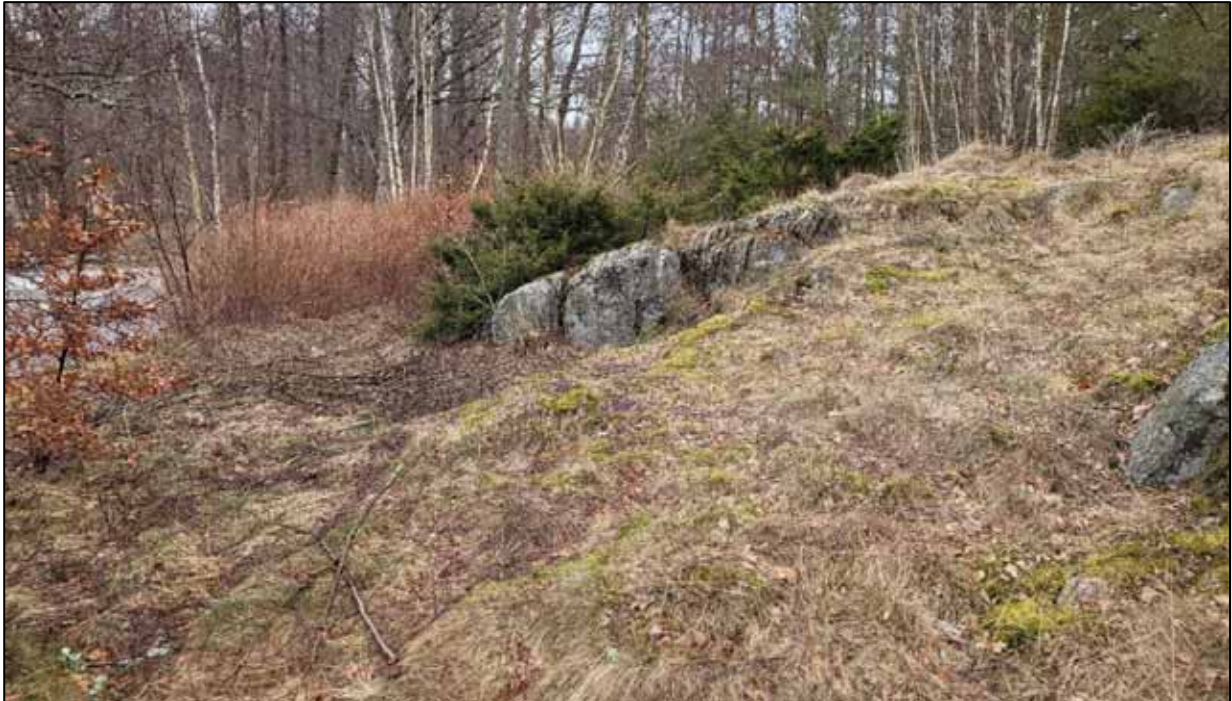
Inom **Delområde 5** har berg i dagen påträffats längs områdets norra, västra och sydvästra gräns. Generellt beskrivs berget som homogent med flacka slänter, se Figur 10-36 till Figur 10-38, men vid gränsen mot delområde 3 har mer sprickigt och blockigt berg karterats, se Figur 10-39.

Figur 10-39 – Berghällar vid gränsen mot Delområde 3. Berget är homogent, dels täckt med vegetation och något blockigt.

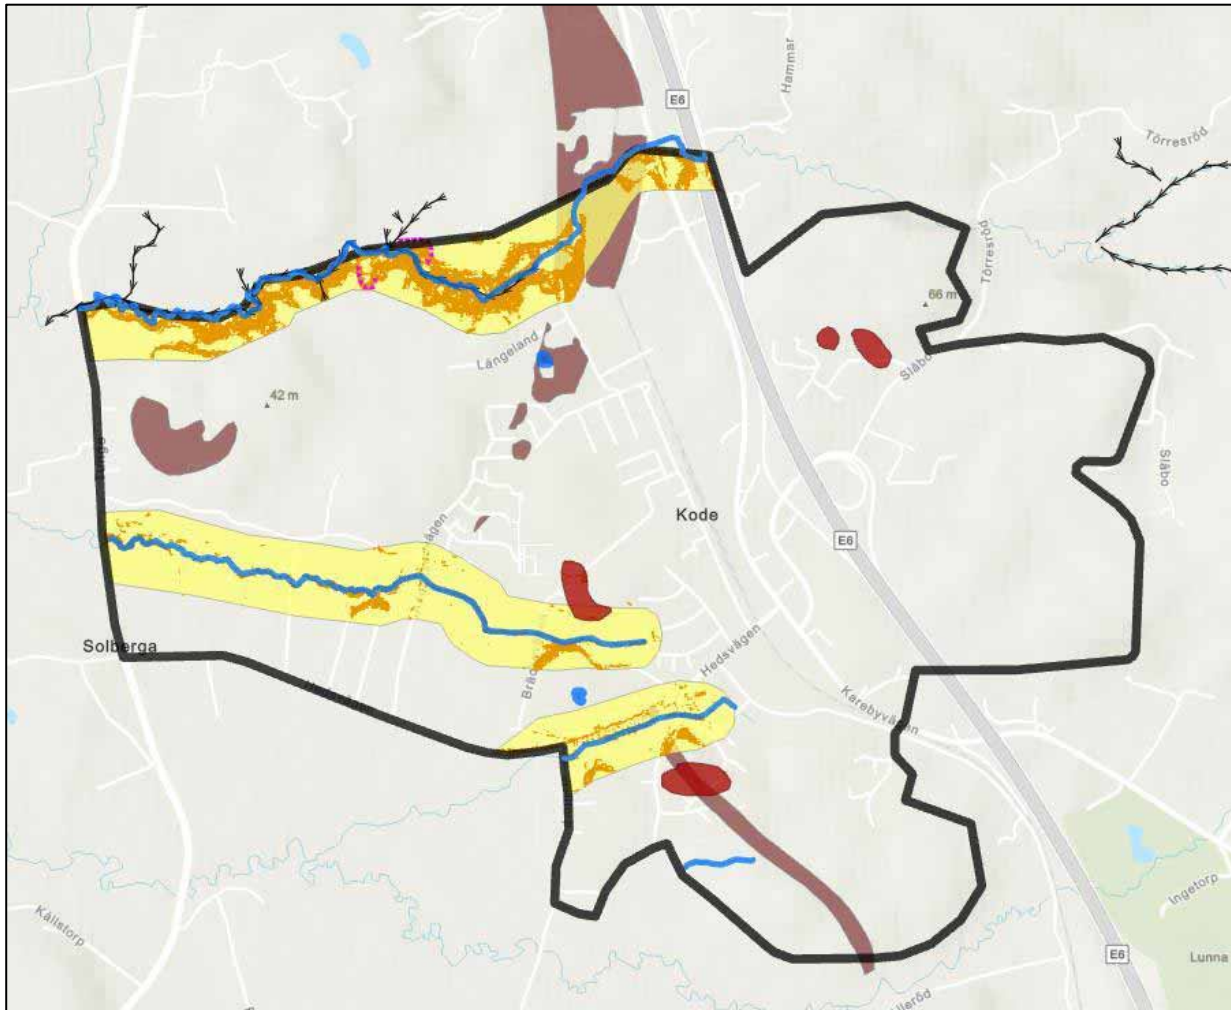
Majoriteten av karterat berg bedöms erhålla goda stabilitetsförutsättningar. Det har observerats att inom några av delområdena förekommer lokala slänter med en geometri och/eller sprickmönster som skulle kunna bidra till att block faller ut, särskilt i samband med markvibrationer eller ändringar i släntgeometrier. Detta gäller även exploatering generellt i områden med berg i dagen alternativt begränsat jordtäckte där t.ex. eventuella sprängningsarbeten kan innebära förändrade förutsättningar. Nya utvärderingar rekommenderas att utföras i ett senare steg av en sakkunnig bergteknik.

Figur 12-1 – Identifierade riskområden, se bilaga C för teckenförklaring.
