Fiskevårdsplan för havsöring i Kungälvvs kommun

2020-04-17

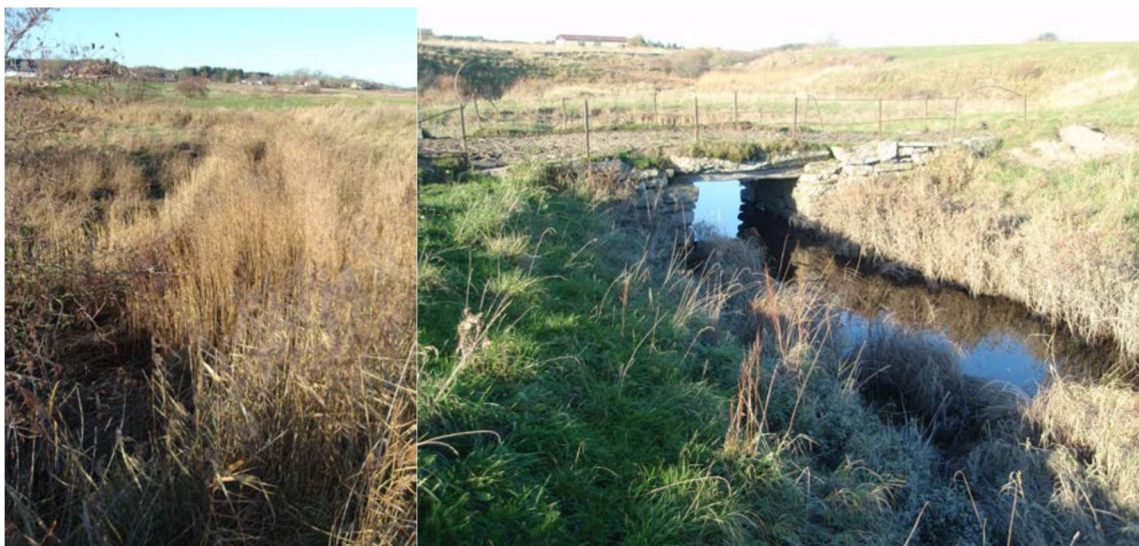
I dagsläget finns inga lekområden för havsöring och även goda uppväxtområden saknas nästan helt. Då rovfiskar, såsom gädda och abborre, dock saknas i vattendraget kan en del öring ändå växa upp här. Sträcka saknar nästan helt beskuggande träd och vassen täcker en stor del av åfåran. I biflödet från Kode finns det förutsättningar att åstadkomma förbättringar genom biotopvård samt åtgärda ett vandringshinder (kulvert).

Bilder: Vallby å, delområde 4. Vassen dominerar sträckan med undantag för några kortare partier

- Utläggning av grus och sten för att skapa lek- och uppväxtområden.
- Trädplantering längs delar av vattendraget för att öka beskuggningen och därmed förhindra att bäcken växer igen (vass).
- Undersöka vattenkvalitén i de övre delarna av Vallby å med avseende på förorening.
- Våtmarker i icke öringförande delar av bäcken för att förlänga vattnets uppehållstid (viktigt vid torrperioder).
- Årlig kontroll av att fiskvägar vid 4 olika partiella vandringshinder fungerar och inte satts igen. Se karta där de vandringshinder som behöver kontrolleras markerats med röda ringar. Vid behov genomförs åtgärder för att öppna upp hindren om fiskvägen inte fungerar. Kontrollen bör ske i augusti/början av september, d v s innan öringen börjar vandra uppströms i vattendraget.
- Åtgärda ett definitivt vandringshinder (kulvert) i biflöde från Kode tätort (delområde 4).

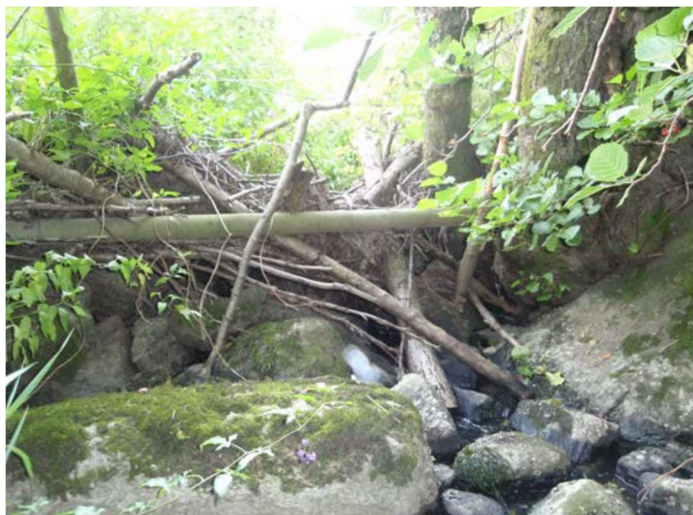
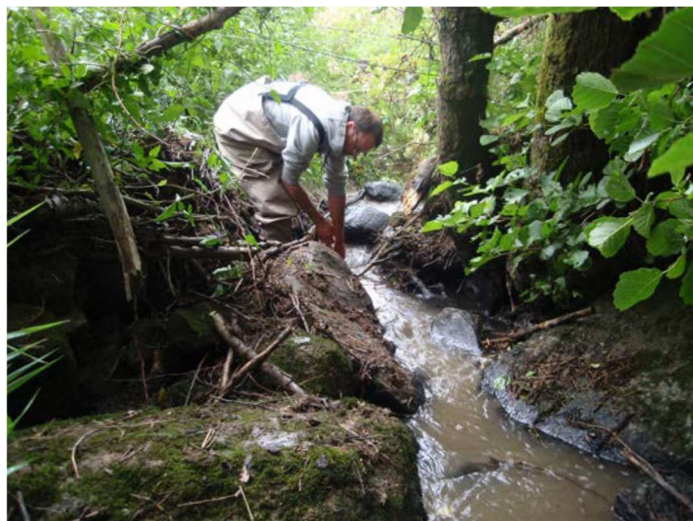
Bilder: Dämme före respektive efter åtgärd, Kållerödsbäcken.

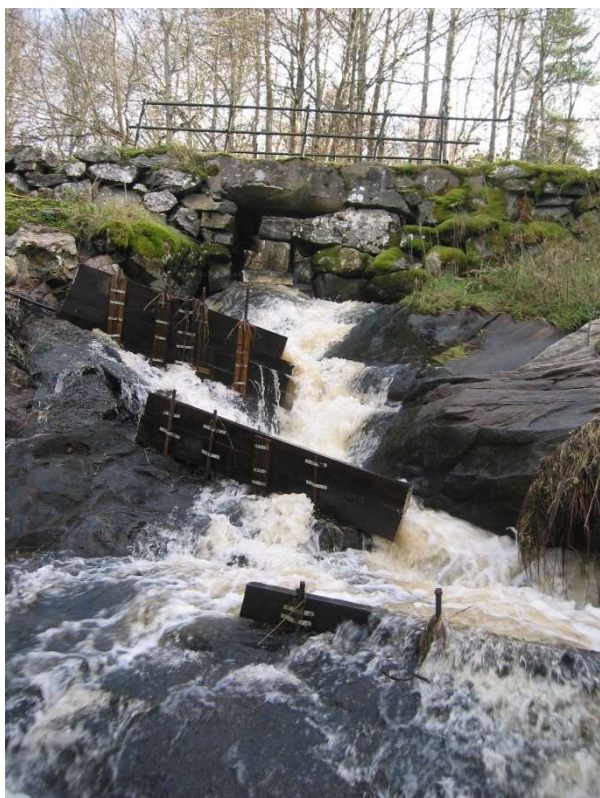
Bild: Fisktrappa byggd vid kvarndammen i Skårby 2006.

Fallet nedanför kvarndammen utgjorde vid inventeringen 2004 ett definitivt vandringshinder. Ett av de viktigaste genomförda fiskevårdsprojekten genomfördes 2006 och innebar att en fisktrappa anlades och även ett sidoflöde vilket innebär att havsöringen nu kan passera och vandra vidare till de fina lek- och

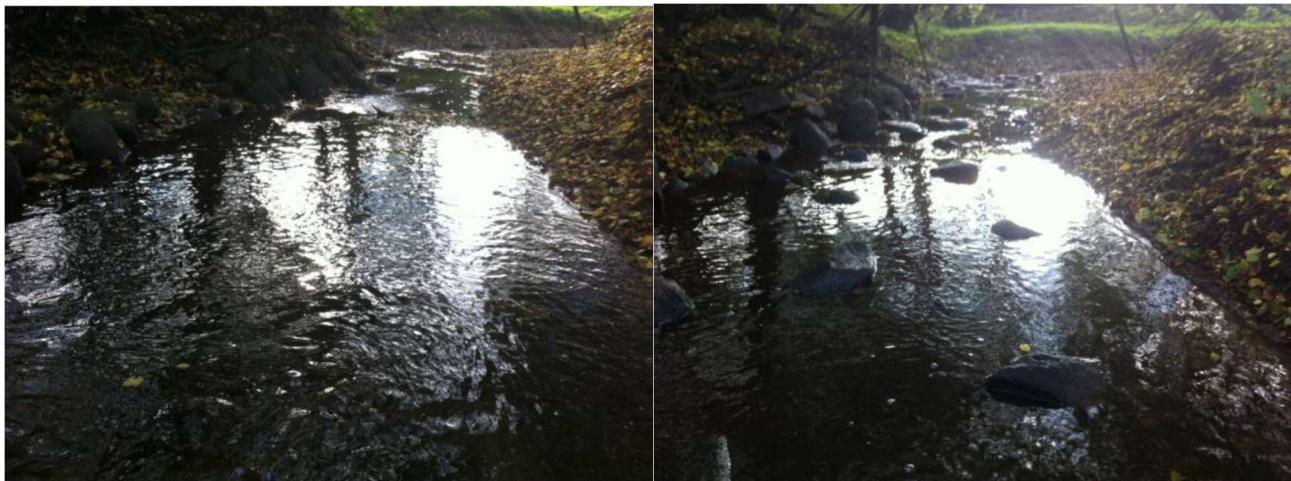
Bilder: Före respektive efter biotopvård med befintligt stenmaterial 2014.

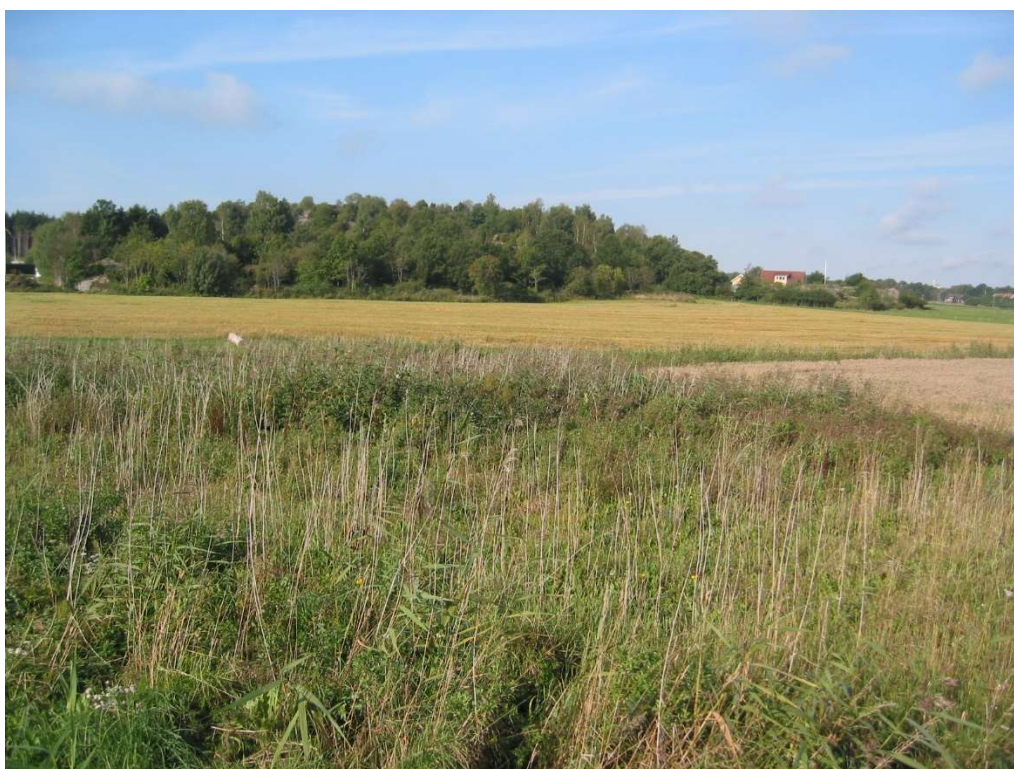
Bild: Uppströms de anlagda dammarna i Nerebybäcken (ca 700 meter uppströms Nordre älv) är bäcken dikad och igenvuxen av vass. Möjligheterna att utveckla bäcken som öringbiotop finns istället i de nedre delarna av vattendraget.

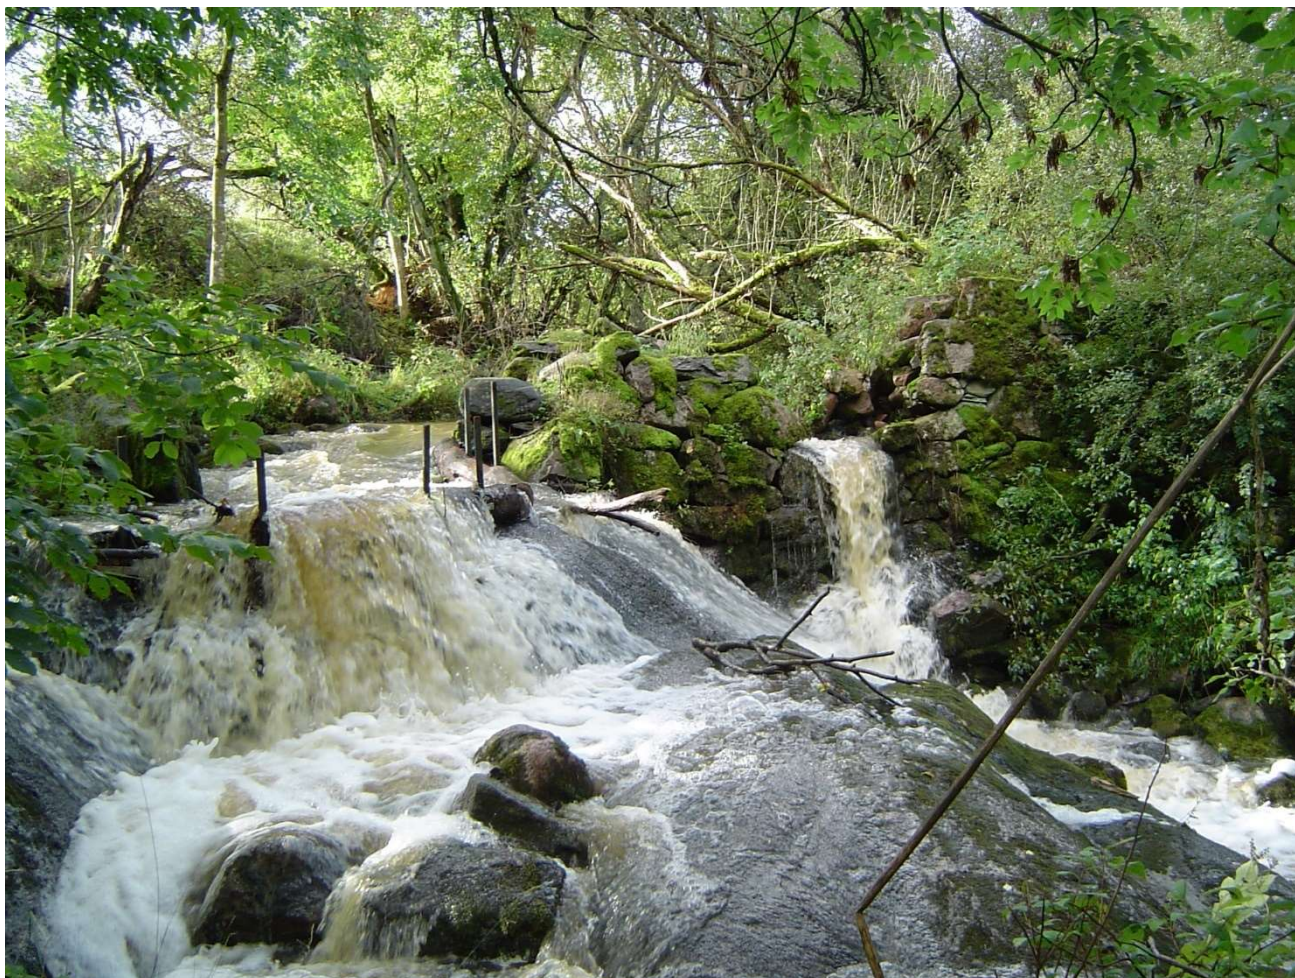
Bild: Iordningställd fiskväg vid Kvarndammen i Ormobäcken. En stock är fastsatt i berget i vänstra delen av bilden. Öringen kan passera vänster om stocken. Den skapar en bassäng för öringen som därifrån kan ta sig längre uppströms i bäcken.

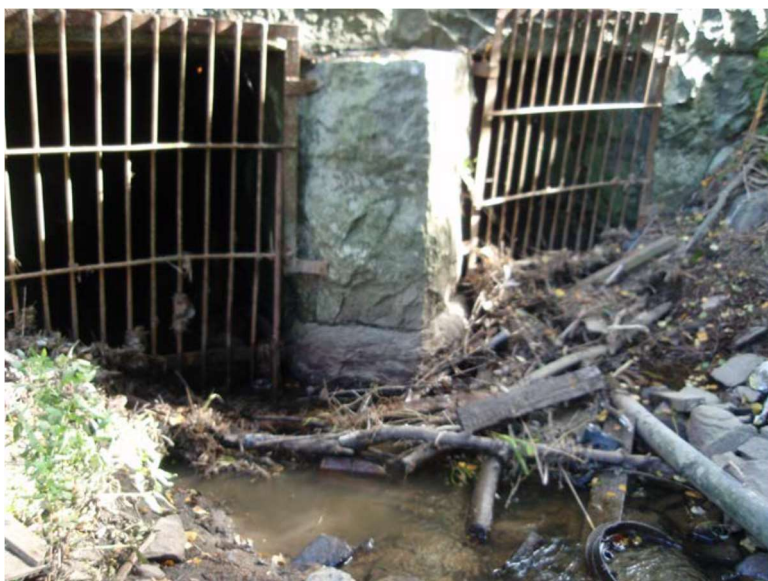
Det finns främst ett partiellt vandringshinder i bäcken som om möjligt bör åtgärdas och det är kulverten under samhället som bäcken rinner genom. Kulverten är cirka 350m lång. Öringen kan vandra genom den, men stoppas ibland av det galler som sitter högst upp för att förhindra att det driver ner skräp i kulverten. När det blir för mycket skräp på gallret hindras fisken från att ta sig förbi. Ovan kulverten är terrängen flack och det finns få goda uppväxtlokaler för öring. Här har en del öring observerats. Längst ner i biflödet från Skidammen, vid Bredsten, finns det dock något hundratal meter med lämpliga bottnar för lek och uppväxt. Uppströms dessa hindras öringen att vandra vidare av några flera meter höga naturliga fall.

Bild: Kulvertgaller Ytterby. Numera utbytt men det kan fortfarande vara problem för öringen att ta sig förbi om delar av galler täpps igen.

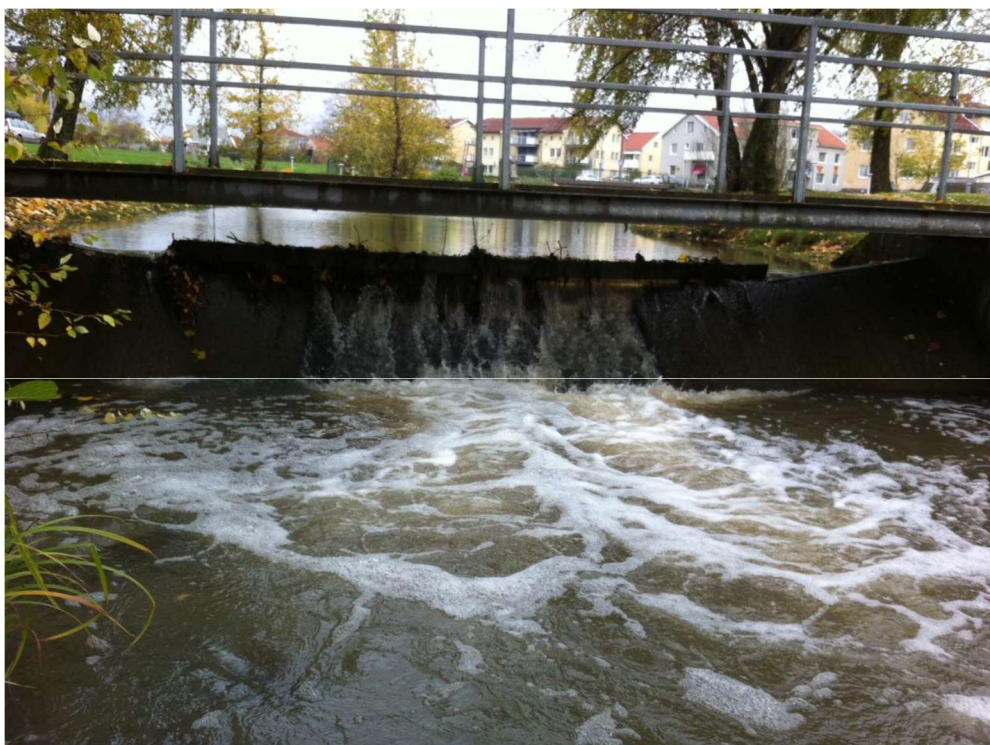
Bild: Dammen i centrala Kungälv. Notera plankorna på toppen av dammkrönet som tidigare hindrade havsöringens vandring.

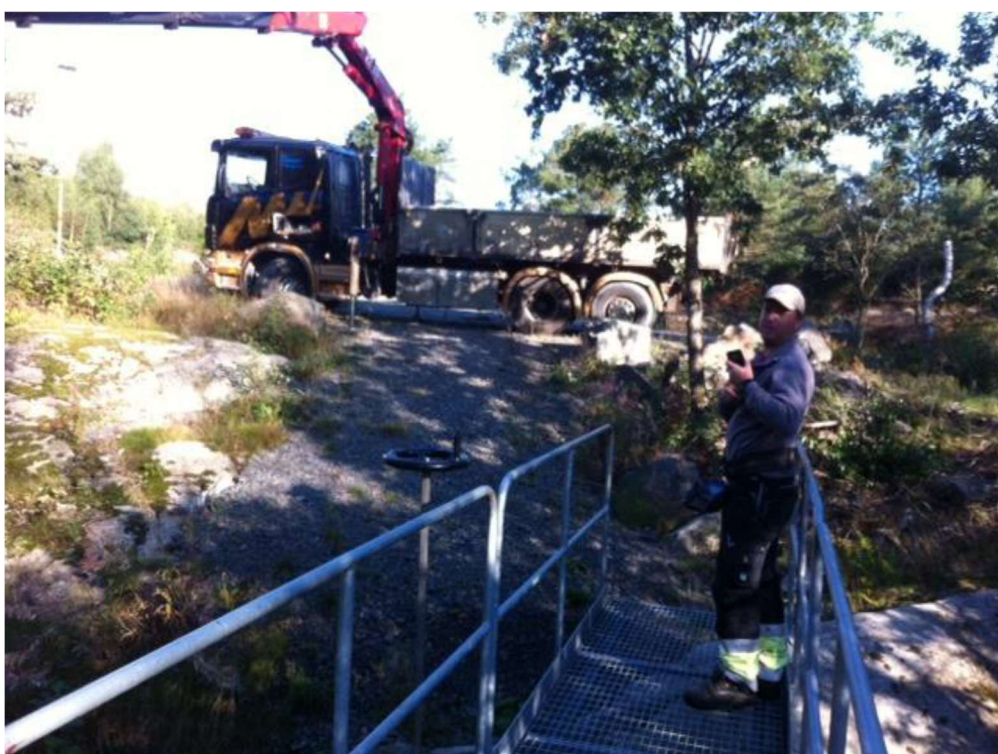
Bild: Utläggning av lekgrus uppströms dämnet vid Rollsbo våtmark 2014.

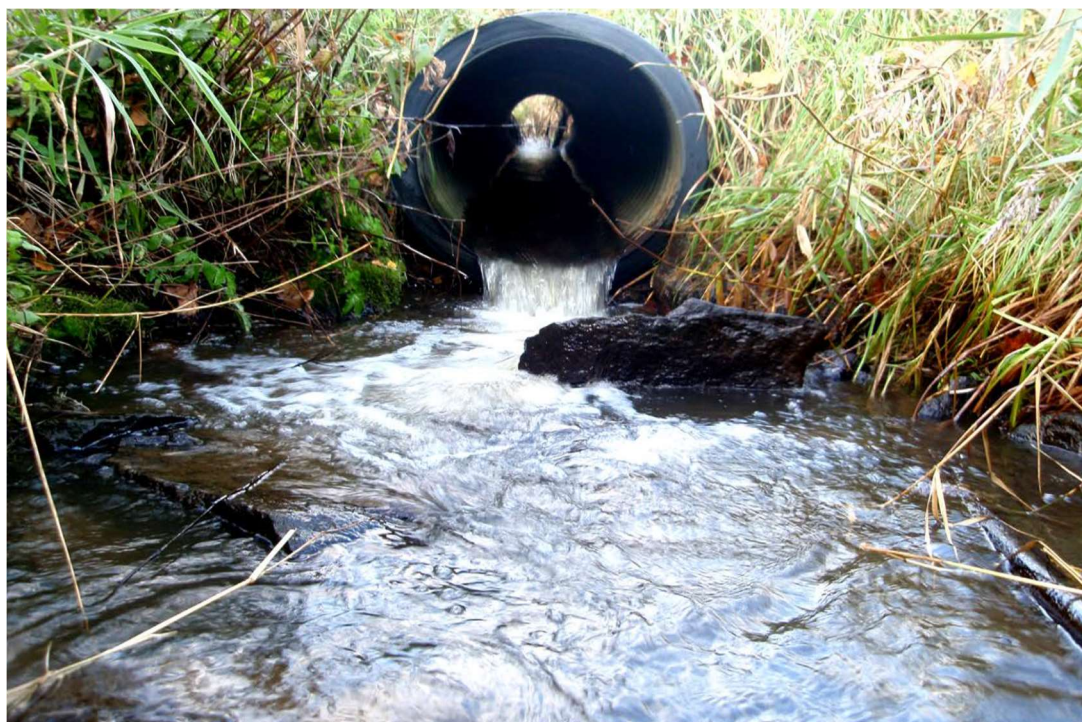
Bild: Åtgärdat vandringshinder i Trankärrsbäcken

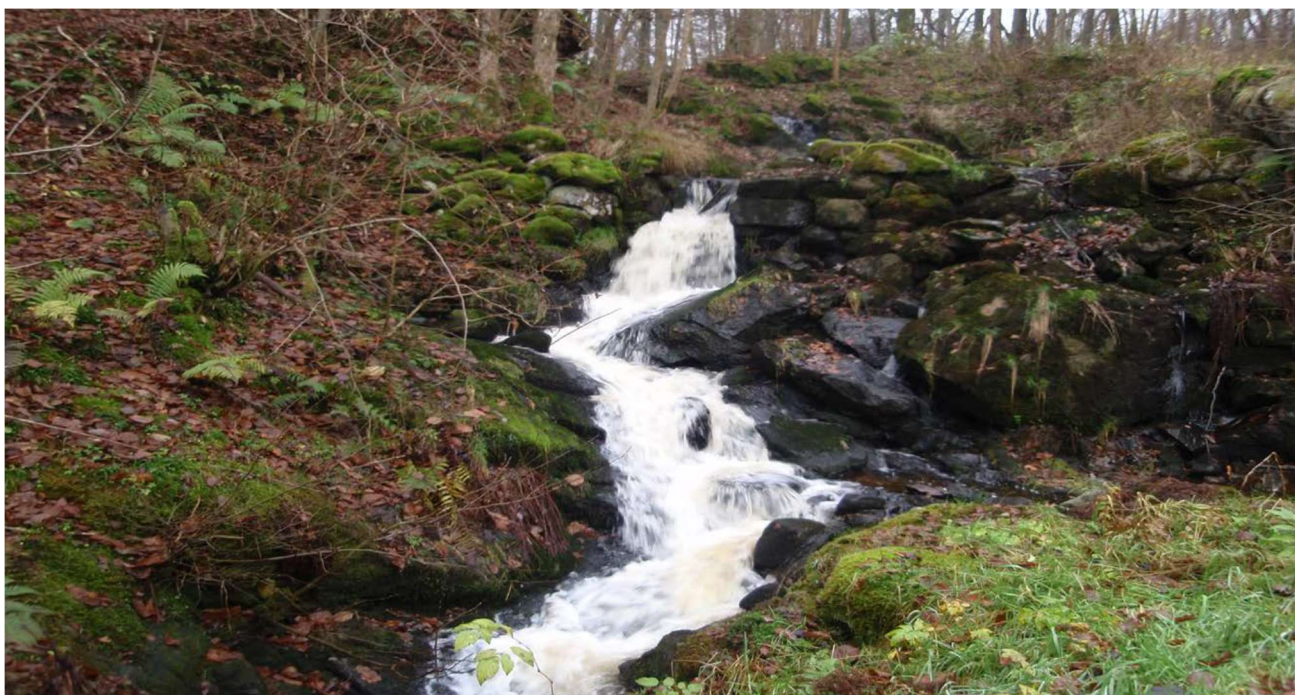
Det finns ett vandringshinder i bäcken som eventuellt bör åtgärdas och det är ett fall precis söder om Diseröd. Fallet utgör nu ett definitivt vandringshinder för öring. I fallet har man genom olika konstruktioner styrt vattnet så för att utnyttja fallhöjden för att driva kvarnen. Ovan vandringshindret finns det lämpliga lek- och uppväxtområden. I Romesjön uppströms hindret finns det dock ett bestånd av flodkräfta. Fiskvägen bör konstrueras så att inte kräftpest kan spridas uppströms genom uppvandrande signalkräfter.

Bild: Vandringshindret i Väla bäck väster om Diseröds tätort.

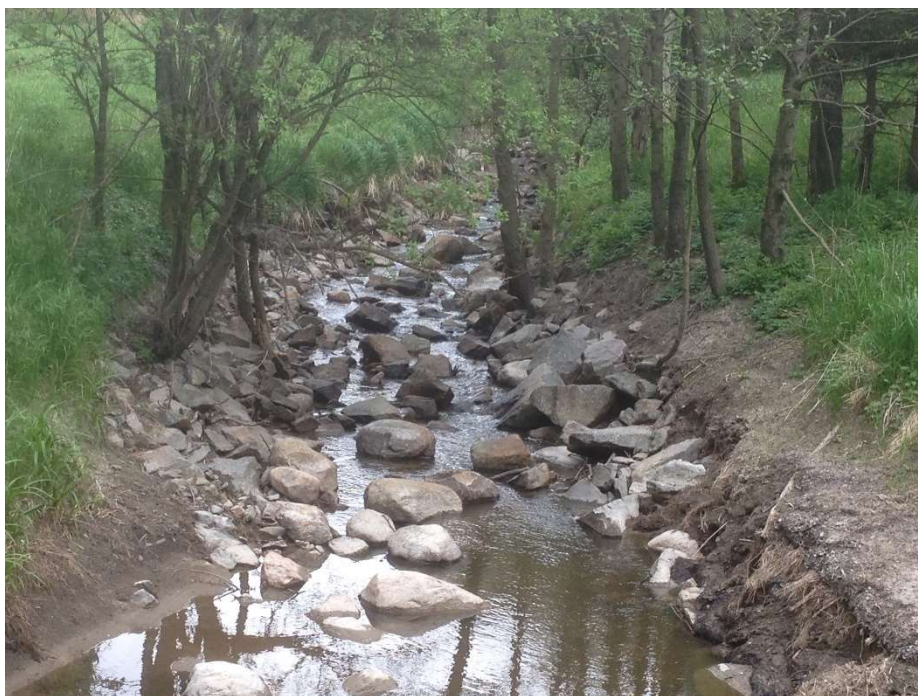
Kvarndammen vid Solbergs by utgjorde vid inventeringen ett partiellt vandringshinder. Fiskvägen genom kvarndammen var igensatt vid inventeringstillfället, så att den helt stoppade öringvandring under ett par års tid. I ett stort fiskevårdsprojekt i Sportfiskarnas regi revs dock Kvarndammen 2016 och utgör inte längre något vandringshinder. Detta var ett betydelsefullt fiskevårdsprojekt som öppnade upp stora arealer för öringproduktion. Även flera partiella vandringshinder uppströms den f.d. dammen har åtgärdats.

Bild: Efter utrivning av den gamla dammvallen vid Solberg 2016, ett av de största fiskevårdsprojekten som genomförts i kommunen, spreds stenar från dammen och närområdet ut i bäcken för att skapa en mer varierad miljö och gynna öringen.

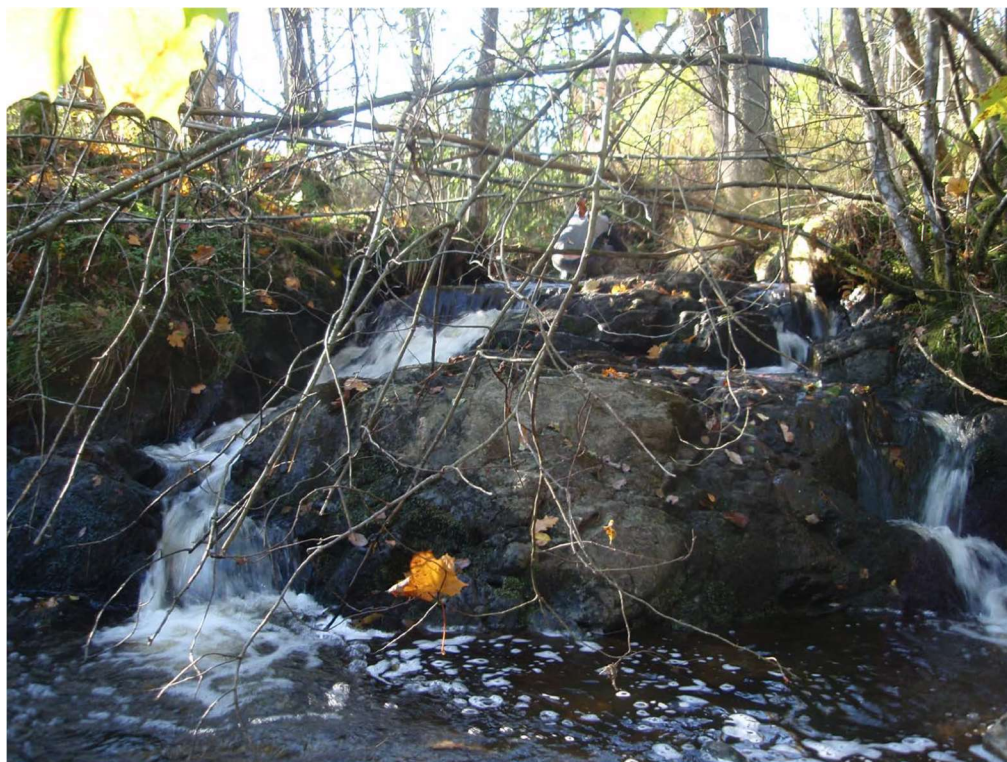
Bild: Del av vandringshindret 700 meter uppströms mynningen i Källerbäcken
