Miljöteknisk markundersökning

Klocktornet 34

161179

Kungälv kommun Samhällsbyggnad

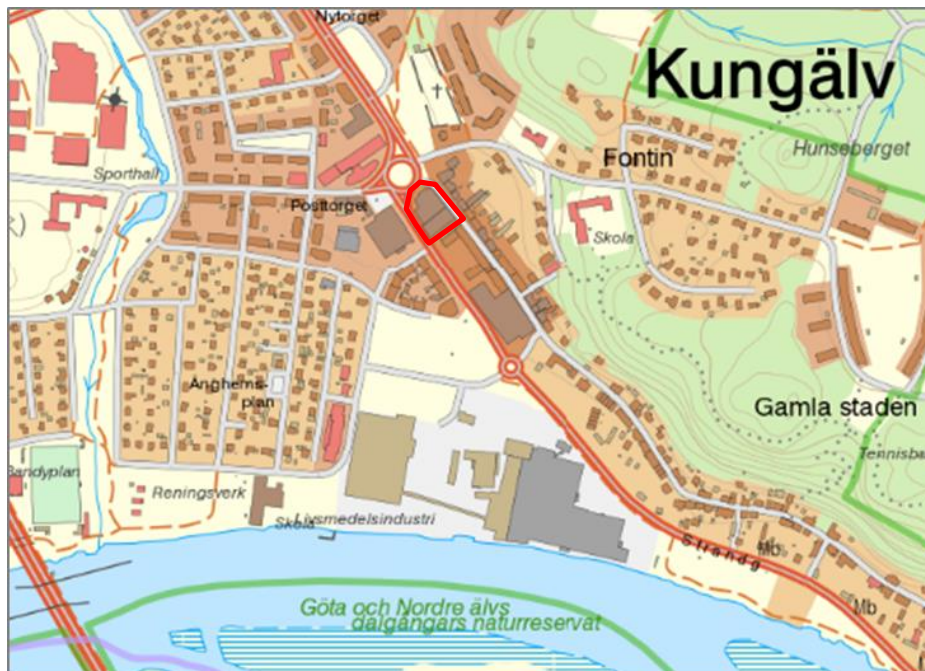
Figur 1. Lokalisering av det undersökta området är markerat med en röd linje.

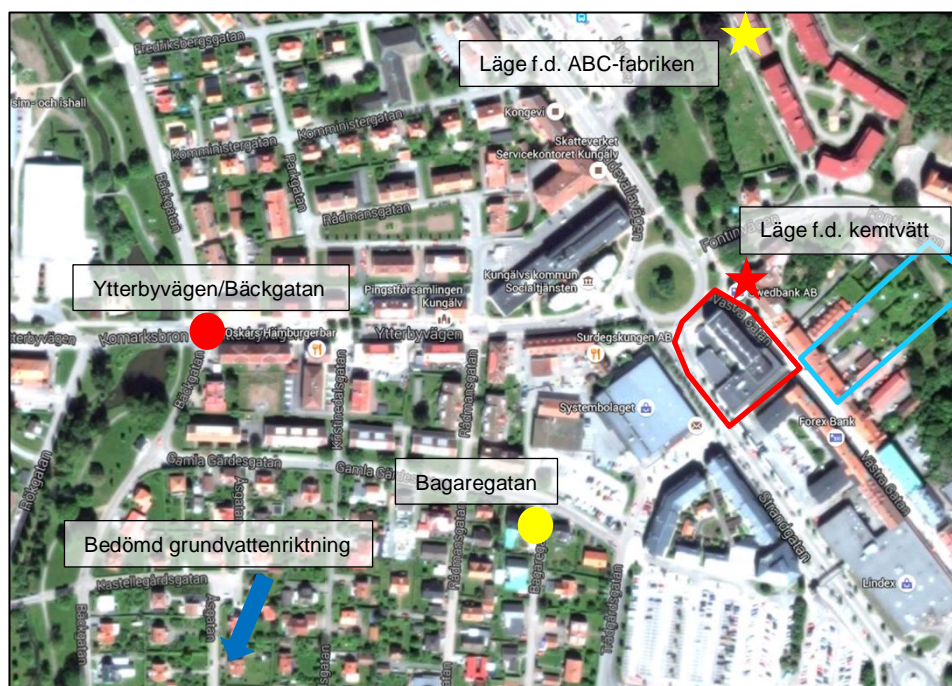
Figur 2. Lokalisering av det undersökta området markerad med en röd linje, den gamla kemtvätten är markerad med röd stjärna och f.d. ABC-fabriken är markerad med gul stjärna. Den röda prickén visar var ett avlopp från ABC-fabriken, enligt muntlig uppgift, har varit beläget och den gula prickén visar vart denna ledning senare leddes om. Området som är markerat med blå linje undersöktes av Norconsult under 2013 (Norconsult, 2013).

På fastigheten Krabbetorget 1 (Västra gatan 86), 25 meter öster om undersökningsområdet, bedrevs en kemtvätt mellan 1960- och 1970-talet (Länsstyrelsen MIFO, 2008), figur 2, där perkloretylen användes som tvättvätska. När perkloretylen bryts ned kan trikloretylen, vinylklorid och dikloretylen bildas.

På fastigheten Sadelmakaren 1 (Fontinvägen), 190 meter norr om undersökningsområdet, bedrevs ABC-fabrikerna mellan 1909 och 1983 (Länsstyrelsen MIFO, 1998). En ytbehandlingsanläggning, där trikloretylen, tetrakloretylen och dikloreten användes, bedrevs mellan åren 1928 och 1983. Triapparater och en triavfettningsapparat har funnits på platsen. Stora delar av föroreningarna som kan ha funnits i marken schaktades sannolikt bort vid byggandet av bostäder inom fastigheten. Klorerade lösningsmedel kan dock ha spridit sig ned genom sprickor i berggrunden och längs ledningar i marken till omgivningen. Ytbehandlingsavdelningen låg i byggnad 6, ungefär vid Fontinvägen 50 (gul stjärna figur 2). ABC-fabrikernas processavloppsvatten mynnade ut i Nordre älv. Enligt en muntlig uppgift hade ABC-fabrikerna ett dike/avlopp som mynnade ut ungefär vid korsningen Ytterbyvägen/Bäckgatan, vilket sedan lades om till att gå i rör till Bagaregatan. Röret till Bagaregatan frättes dock sönder av syrorna som släpptes ut, figur 2.

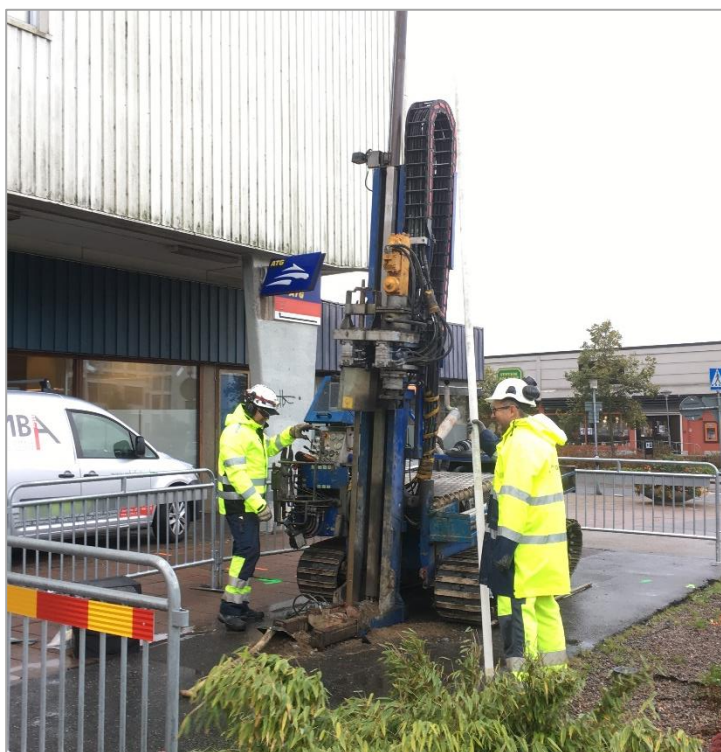
Figur 5. Installation av grunt grundvattenrör i BH/GV4.

Grunda grundvattenrör (PEH, 50 mm) installerades i två provtagningspunkter (BH/GV4 och BH/GV5). I dessa punkter sattes filterspetsen på 4,0 respektive 3,63 m.u.my. och rören installerades med filter i hela rörlängden för att fånga upp det ytliga mark- och grundvattnet, figur 5. Djupa grundvattenrör (stål, 25 mm) installerades i två provtagningspunkter (BH/GV1 och BH/GV2), figur 6. I dessa punkter placerades filterspetsen på 11,3-11,8 respektive 5,0-5,5 m.u.my. i friktionsmaterial precis ovan berg för att fånga upp grundvatten från djupare akvifärer.

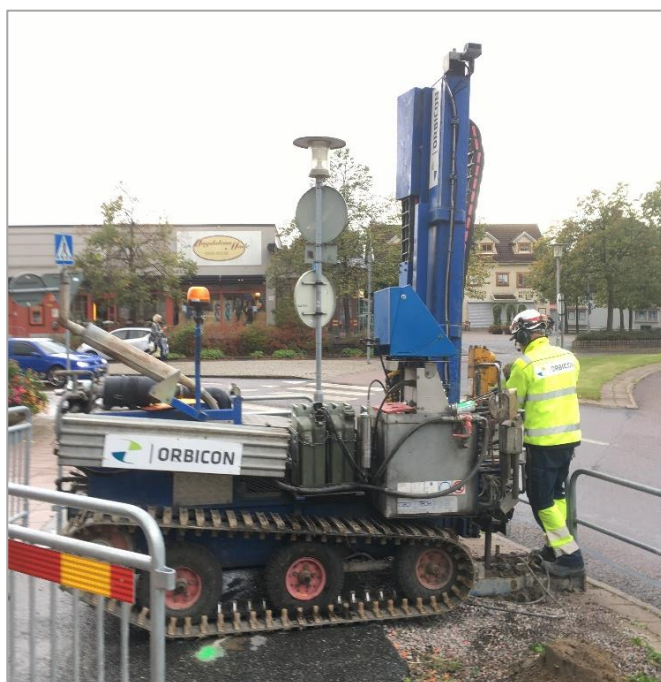
Figur 6. Installation av djupt grundvattenrör i BH/GV1.

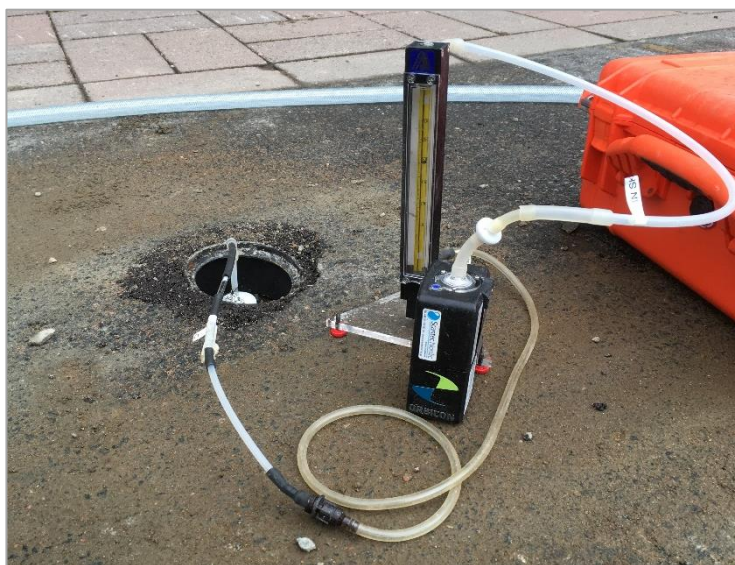
Figur 7. Gasprovtagning i BH/GV4.

Porgasprovtagning utfördes i tre punkter, en i parkeringsgaraget, en i BH/GV4 och en i BH/GV5, bilaga 1. I punkterna BH/GV4 och BH/GV5 genomfördes provtagningen direkt i grundvattenrören, figur 7. En PEH-slang fördes ned cirka en meter i grundvattenröret och öppningen kring slangen tätades för att förhindra inträngning av atmosfärsluft. Innan provtagningen omsattes luften, så att befintlig luft i slangen pumpades ut. Geologin där porgasprovtagningen genomfördes bestod av grusigt sandigt fyllnadsmaterial ner till cirka 6 m.u.my. Att mäta porgasen i grundvattenrören istället för i den ytliga jorden bedömdes ge mer relevanta resultat inför kommande byggnation eftersom schaktning och byggnation ner till cirka 5 m.u.my. kommer ske.
