STATUSRAPPORT KUNGÄLV ENERGI

TIPPEN 1, MUNKEGÄRDE 1:1 OCH MUNKEGÄRDE 3:29,
KUNGÄLVS KOMMUN

2021-12-21

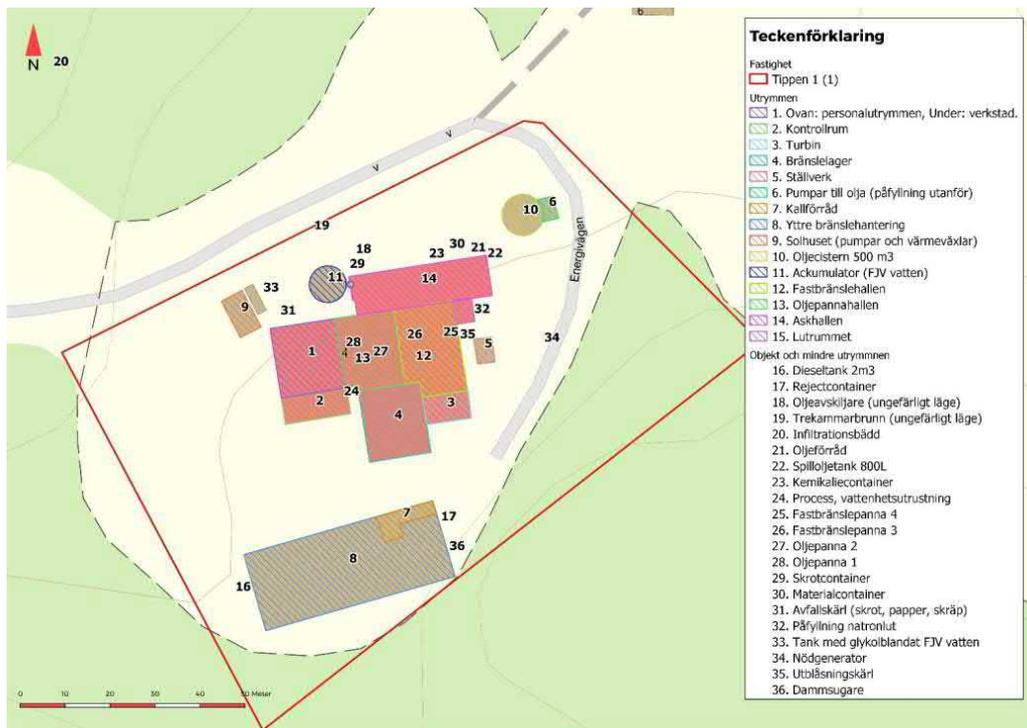
Figur 4. Karta över verksamhetsområde visar platser för kemikaliehantering (© Lantmäteriet).

Platser där kemiska produkter och farligt avfall hanteras och förvaras framgår av Figur 4 nedan. Samtliga miljö- och hälsofarliga ämnen som hanteras i verksamheten redovisas i Bilaga 1.

I lutrum (nr 15, Figur 4) finns en rostfri tank på 5 m³ med natronlut. I lutrummet finns även en hylla där kemikalier som ska till återvinningsanläggning förvaras temporärt. Utanför lutrummet finns påfyllning för natronlut, och ca 10 m från påfyllningen finns en brunn.

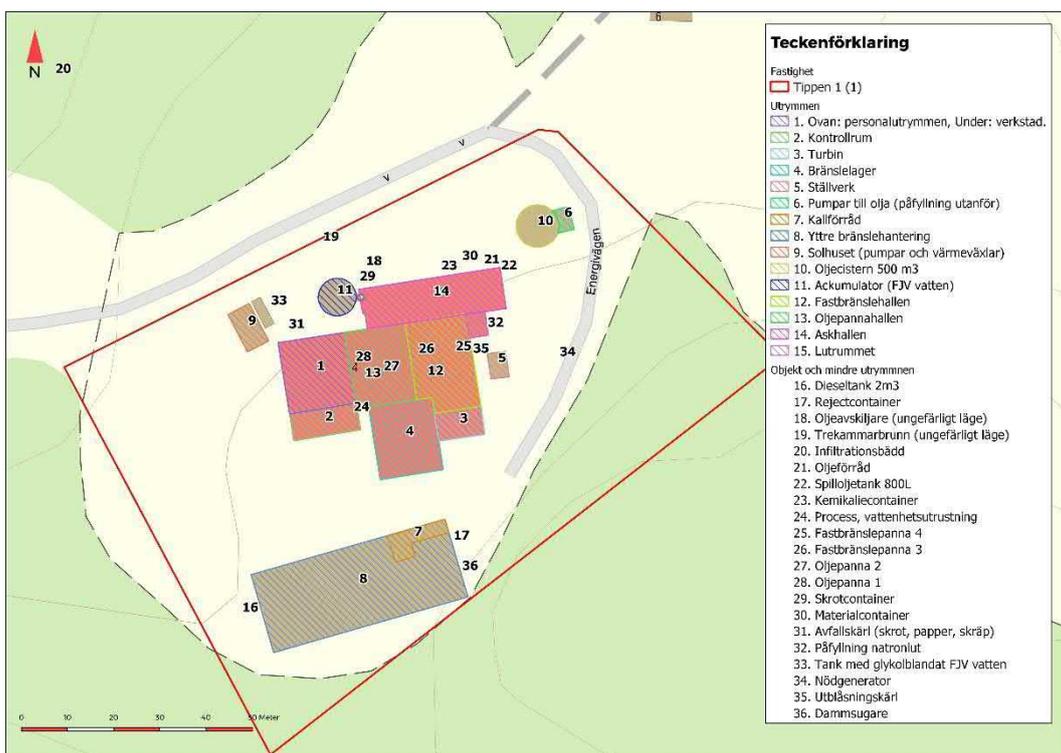
Figur 9. Processer samt kemikaliehantering på Munkegärdeverket (© Lantmäteriet).

Verksamhetens olika produktionsdelar framgår av Figur 9.

Sanitärt avloppsvatten från toaletter, duschar, disk och liknande avleds till en trekammarbrunn och därefter till en infiltrationsbädd som ligger utanför verksamhetsområdet (se nr 20, Figur 9). (Infiltrationsbädden kan komma att ligga inom planerat verksamhetsområde). Efter det går spillvattnet via kulvert till Kungälvsbäcken. Trekammarbrunnen slamsugs varje år.

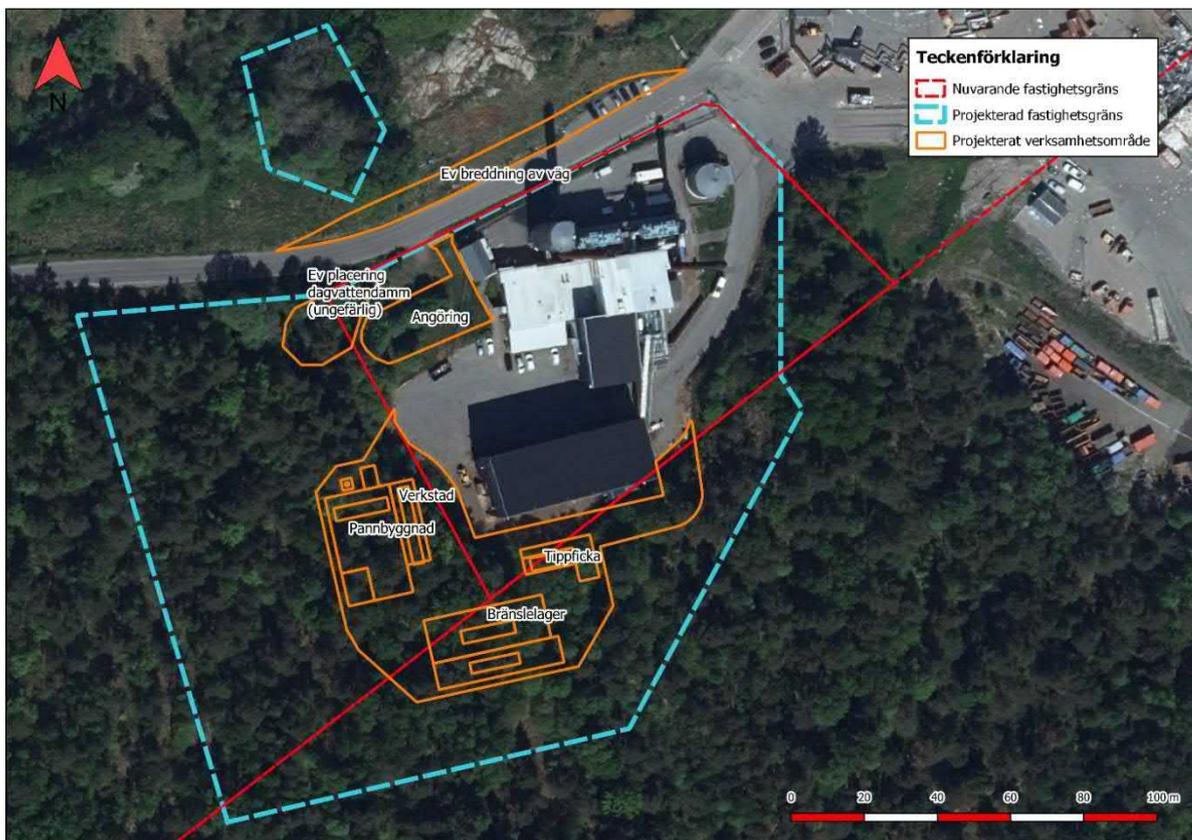
Figur 10. Plan i projekteringskedet över planerat verksamhetsområde för Munkegårdverket. Denna är ännu ej fastställd (WSP, 2021, © Lantmäteriet).

Ny fastighetsgräns/avgränsning för Munkegårdeverket har föreslagits inom arbetet för framtagandet av en ny detaljplan för området. Den föreslagna fastighetsgränsen är preliminär och under projektering. Den eventuellt nya fastighetsgränsen kan ses i Figur 11. Information om eventuell dragning av ny fastighetsgräns tillkom efter den kompletterande miljötekniska markundersökningen som utförts 2021-11-02. Utbredning av tillkommande/ planerat verksamhetsområde har ännu inte helt fastställts. Detta kommer presenteras utförligt i kommande miljökonsekvensbeskrivning (MKB).

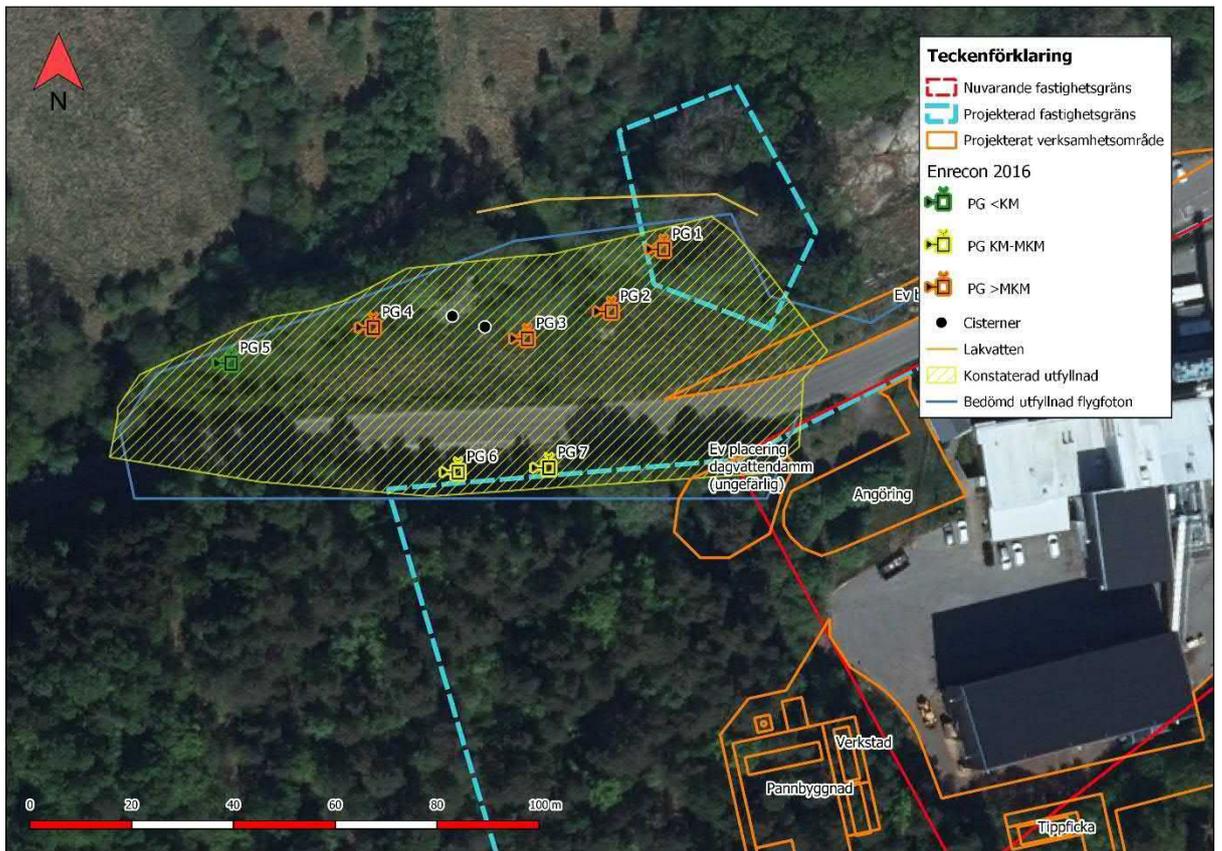
Figur 12. Översiktlig miljöteknisk markundersökning utförd 2016 (Enrecon 2016, © Lantmäteriet).

Vid PG6 samt PG7 har fyllnadsmassor noterats (bl.a. innehåll av asfalt, tegel, betong) och två nivåer analyserats för respektive provpunkt. I PG6 har bly detekterats i en halt på 59 mg/kg TS (0,5 m u my) och koppar har detekterats i en halt på 122 mg/kg TS (0,9 m u my), dvs över KM. I PG7 har PAH-H detekterats i en halt på 5,8 mg/kg TS (0,7 m u my) samt i en halt på 3,3 mg/kg TS (1,7 m u my), dvs över KM.

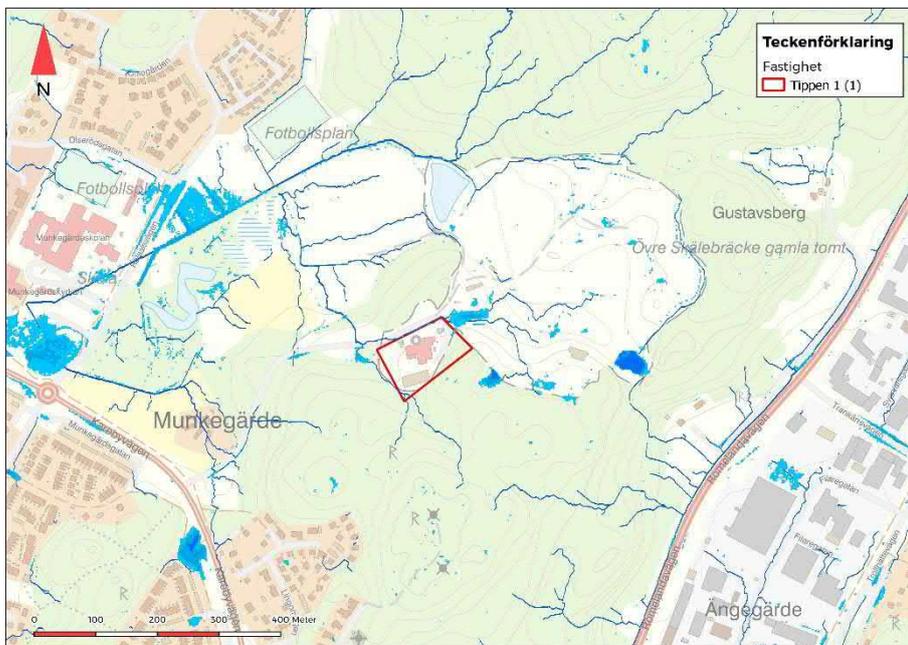
Figur 13. Ytvattenavrinning och lågpunkter markerade i mörkblått samt ljusblått (SMHI, 2020, ©Lantmäteriet).

Avrinning sker sannolikt mot norr/nordväst och därefter syd/sydväst mot Nordre älv.

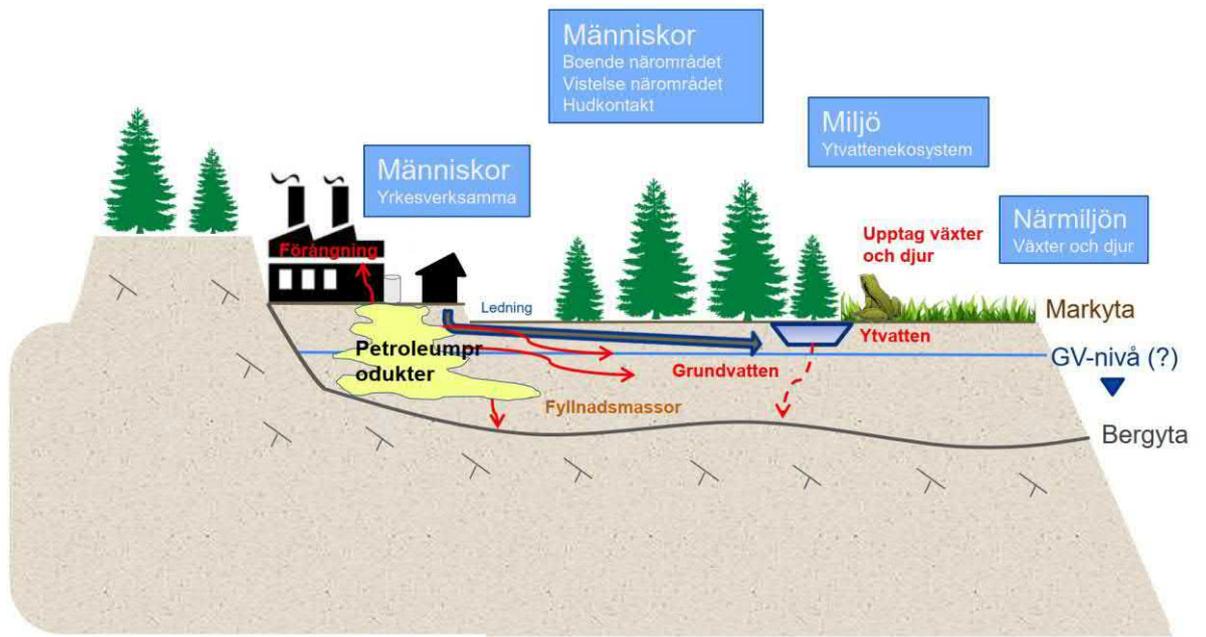
Figur 15. Konceptuell modell över föroreningskällor, spridningsvägar och skyddsobjekt (källa: WSP).

Föroreningskällor	Spridningsvägar	Exponering	Skyddsobjekt		
			Människor	Miljö	Naturresurser
Petroleumprodukter	Via grund- och ytvatten, förångning, frifassspridning	Inandning ånga, hudkontakt jord, inandning jord, intag av jord, hudkontakt ytvatten	X	X	(X)
Metaller	Via damning, grund- och ytvatten, ånga (kvicksilver)	Hudkontakt jord, inandning jord, intag av jord, hudkontakt ytvatten	X	X	(X)

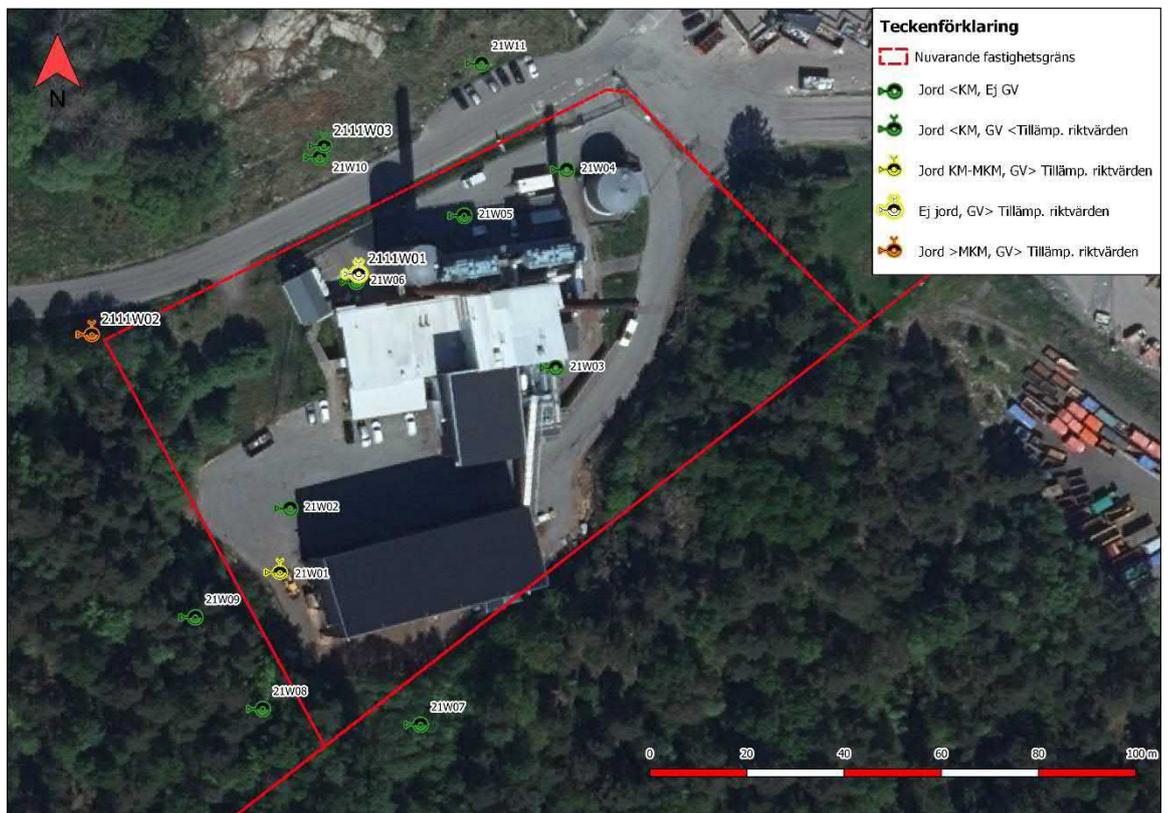
Figur 16. Provpunktskarta med resultat från översiktlig och kompletterande miljöteknisk markundersökning utförd 2021 av WSP (© Lantmäteriet).

Två grundvattenprov har analyserats inom planerat verksamhetsområde. I grundvatten uttaget vid område där en dagvattendamm planeras (2111W02, f.d. deponiområde) har metaller, nickel (8,1 µg/l) och zink (180 µg/l) påträffats i halter över SGUs bedömningsgrund för måttlig halt, påtaglig påverkan respektive hög halt, starkt påverkat. I provpunkt 2111W02 har även organiska ämnen (PAHer) har påträffats där bland annat benso(a)pyren (0,011 µg/l) överstiger SGUs bedömningsgrund för mycket hög halt, starkt påverkat. Tennorganiska ämnen (nedbrytningsprodukter; MBT 0,015 µg/l, DBT 0,0039 µg/l, DOT 0,0018 µg/l, samt MPhT 0,0082 µg/l) har detekterats över rapporteringsgränsen men under tillämpade jämförelsevärden i provpunkt 2111W02. I provpunkt 2111W02 har även PFOS har detekterats i grundvattnet i en halt på 0,012 µg/l men under det preliminära riktvärdet för PFOS på 0,045 µg/l. Halter i grundvattnet av summa PFAS (0,14 µg/l) och summa PFAS SLV 11 (0,13 µg/l) överstiger Livsmedelverkets åtgärdsgräns för PFAS i dricksvatten på 0,09 µg/l. I grundvattenprov uttaget nedströms aktuellt verksamhetsområde (2111W03), strax norr om Energivägen, har PFOS (0,004 µg/l), summa PFAS (0,016 µg/l) samt summa PFAS SLV 11 (0,014 µg/l) detekterats men under Livsmedelverkets åtgärdsgräns.

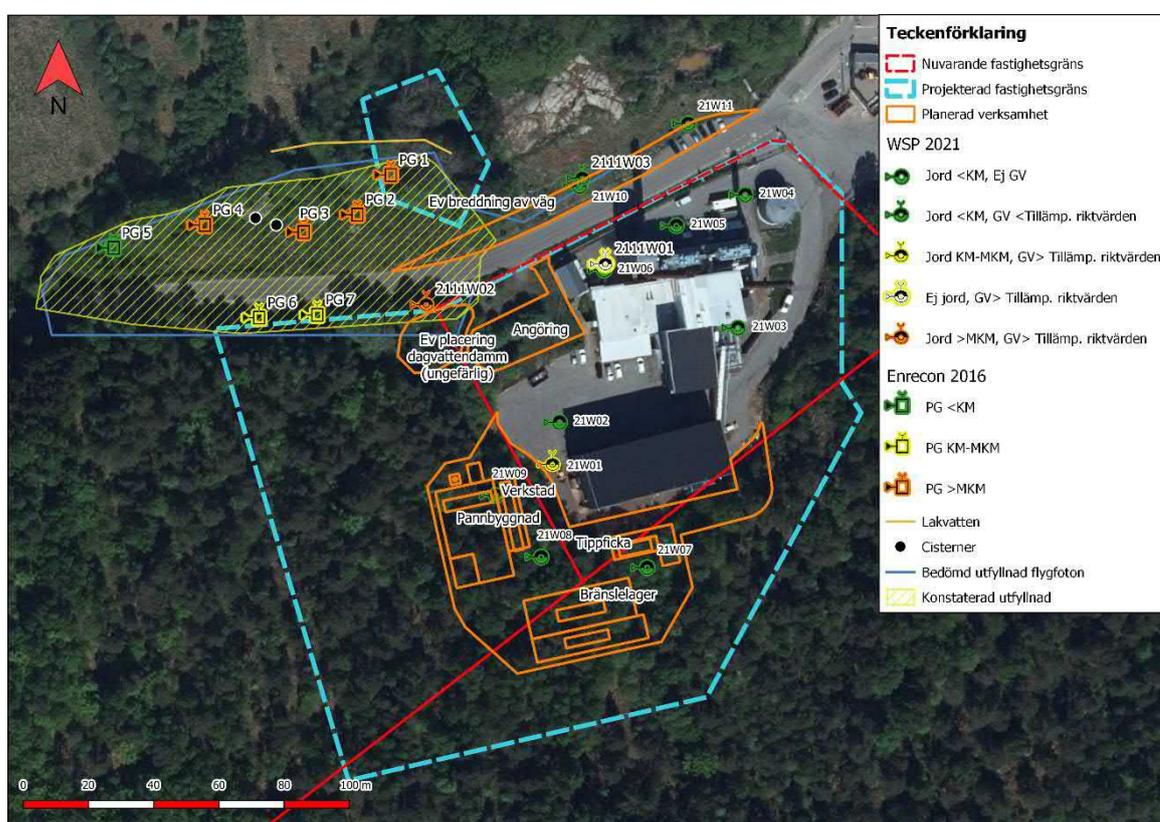
Figur 15. Karta med undersökningar utförda av WSP 2021 samt Enrecon 2016 (© Lantmäteriet).

grundvattenprov uttaget från provpunkt 2111W02, belägen vid den f.d. deponin i närheten av område där en eventuell dagvattendamm ska anläggas, har bland annat nickel påvisats i en halt på 8,1 µg/l, dvs över SGUs bedömningsgrund "Måttlig halt" och zink har påvisats i en halt på 180 µg/l, dvs över SGUs bedömningsgrund "Hög halt". I provpunkt 2111W02 har även benso(a)pyren påvisats i halt på 0,011 µg/l, dvs över SGUs bedömningsgrund för "Mycket hög halt". Halten summa PFAS (0,14 µg/l) och summa PFAS SLV 11 (0,13 µg/l) överstiger Livsmedelverkets åtgärdsgräns för PFAS i dricksvatten på 0,09 µg/l i provpunkt 2111W02. PFOS samt tennorganiska föreningar, nedbrytningsprodukter (MBT, DBT, DOT, MPHT), har detekterats över laboratoriets rapporteringsgräns men under tillämpade riktvärden eller jämförelsevärden i grundvattenprov från 2111W02. I grundvattenprov uttaget från 2111W03 har låga metallhalter detekterats. PFOS, summa PFAS samt summa PFAS SLV 11 har detekterats över laboratoriets rapporteringsgräns men under tillämpade riktvärden eller jämförelsevärden.

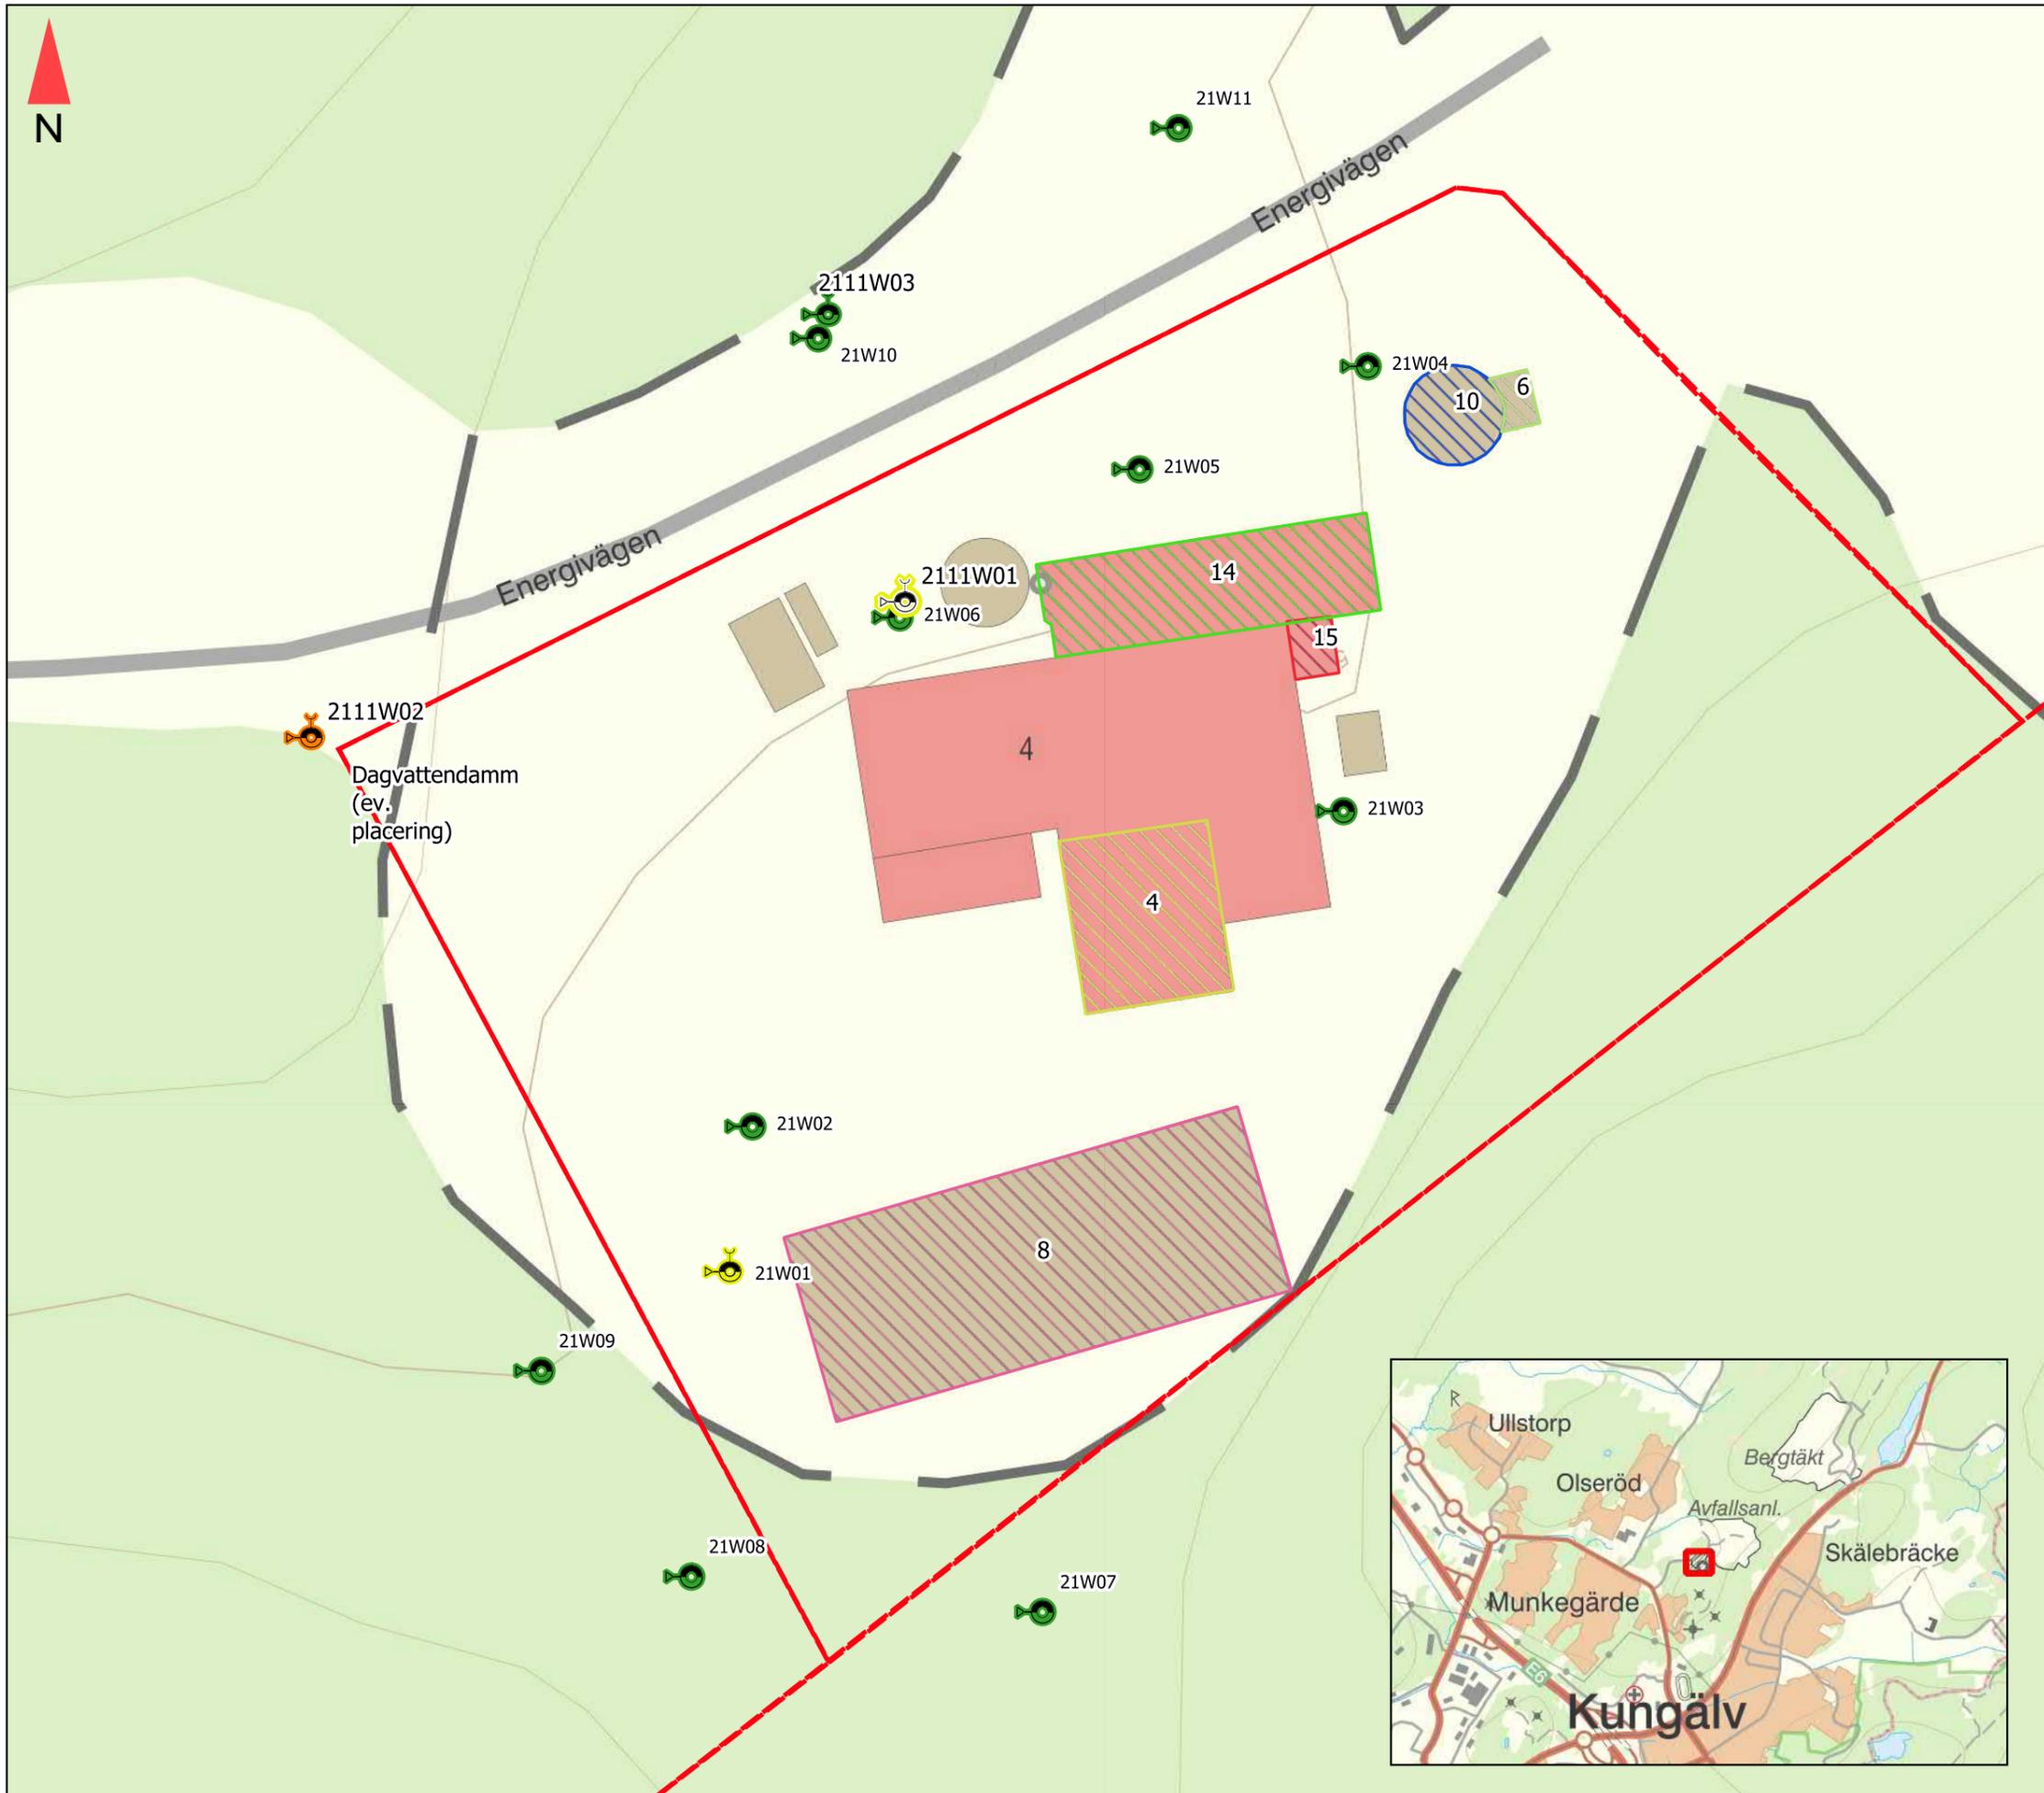
PROVPUNKTSKARTA, WSP 2021

- Jord, <KM
- Jord <KM, GV <Tillämp. riktvärden
- Jord KM-MKM, GV >Tillämp. riktvärden
- Inga jordprov, GV >Tillämp. riktvärden
- Jord >MKM, GV >Tillämp. riktvärden

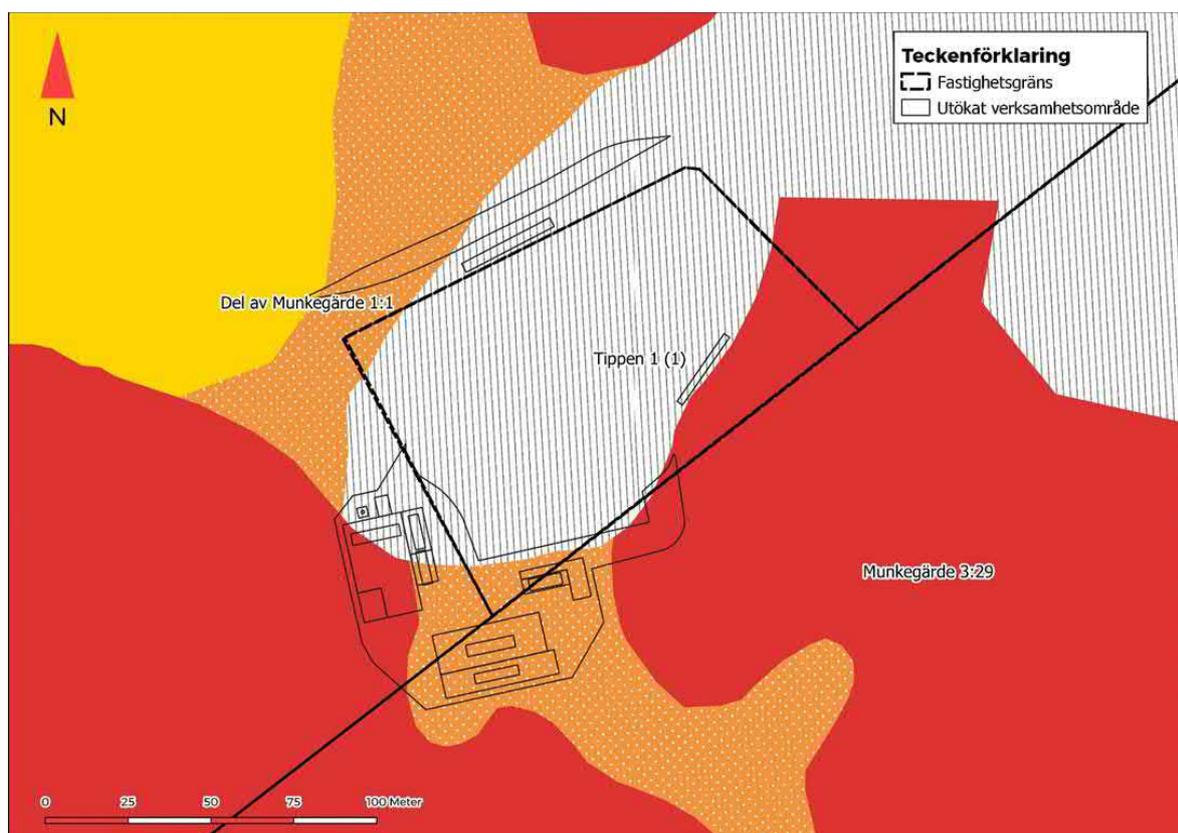
Figur 2. Jordarter vid aktuellt verksamhetsområde samt planerat utökat verksamhetsområde. Rött; urberg, orange; postglacial sand, vitstreckat; fyllnadsmassor, gult; postglacial lera (SGUs jordartskarta).

Enligt SGUs jordartskarta (se Figur 2) är majoriteten av aktuellt verksamhetsområde utfyllt och genomsläpligheten är hög. I sydöstra delen av fastigheten Tippen 1 (1) finns urberg, och i sydvästra samt nordvästra hörnet av fastigheten finns postglacial sand. Vid projekterat verksamhetsområde i sydväst finns fyllnadsmassor, urberg samt postglacial sand, och i sydost finns postglacial sand samt urberg. I norr, vid planerad vägbreddning, finns fyllnadsmassor i öster och postglacial sand samt postglacial finlera i väst. Majoriteten av aktuellt samt planerat verksamhetsområde har ett jorddjup mellan 1 till 3 meter (SGUs jorddjupskarta). I sydöstra delen av planerat verksamhetsområde är jorddjupet mellan 0 till 1 meter.

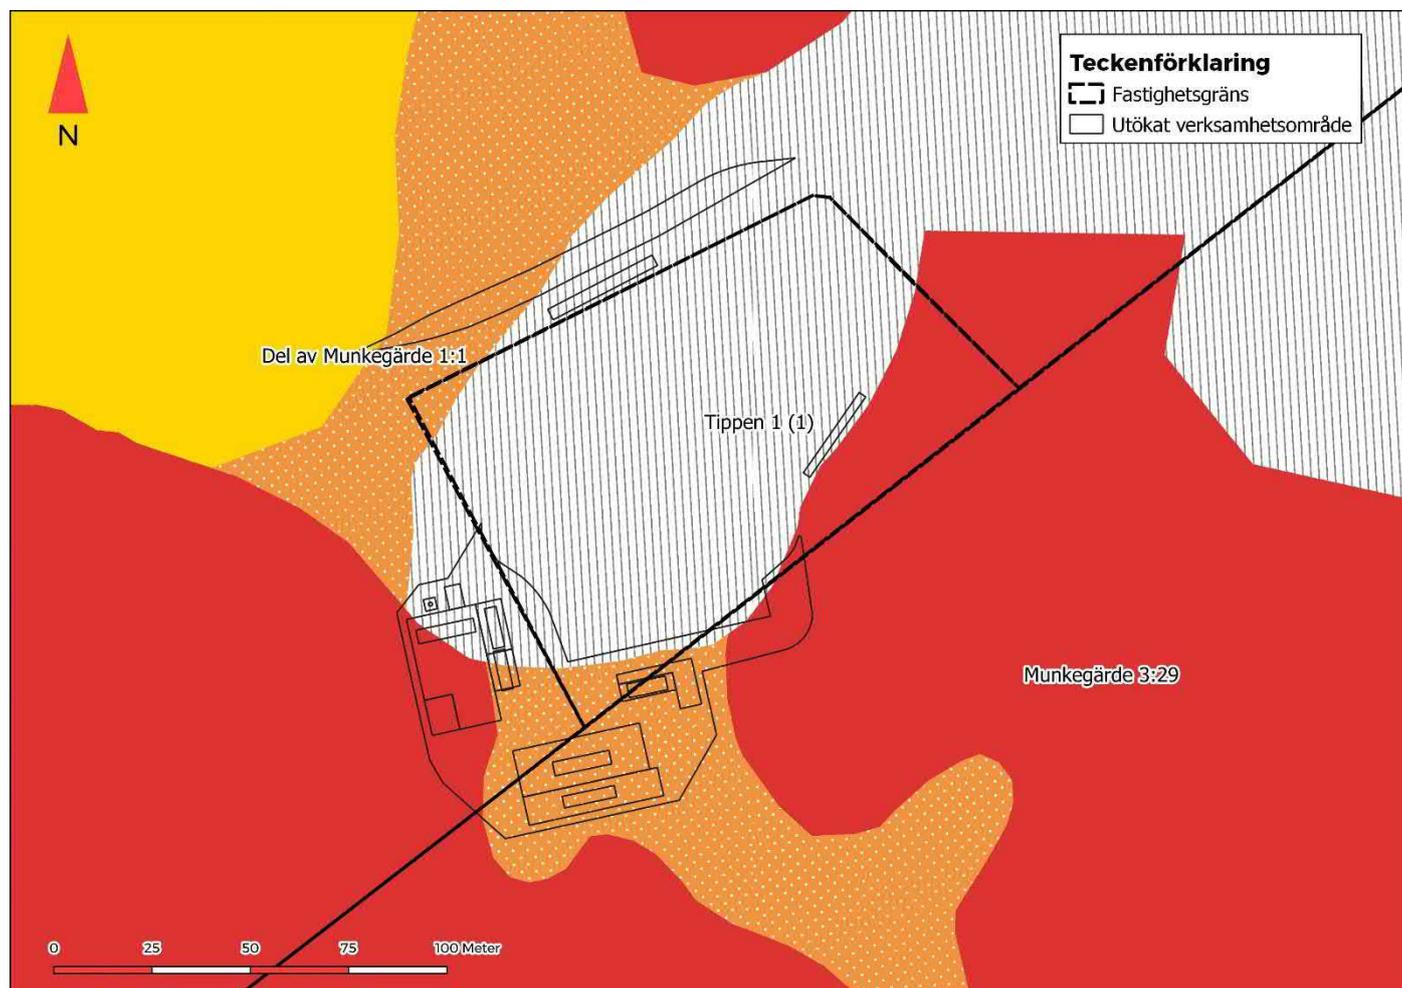
Figur 2. Jordarter vid aktuellt verksamhetsområde samt projektering av utökat verksamhetsområde. Rött; urberg, orange; postglacial sand, vitstreckat; fyllnadsmassor, gult; postglacial lera (SGUs jordartskarta).

fyllnadsmassor i öst och postglacial sand samt postglacial finlera i väst. Majoriteten av aktuellt samt planerat verksamhetsområde har ett jorddjup mellan 1 till 3 meter (SGUs jorddjupskarta). I sydöstra delen av projekterat verksamhetsområde är jorddjupet mellan 0- till 1 meter. Bergarten på fastigheten består av Tonalit-granodiorit (SGUs bergartskarta).

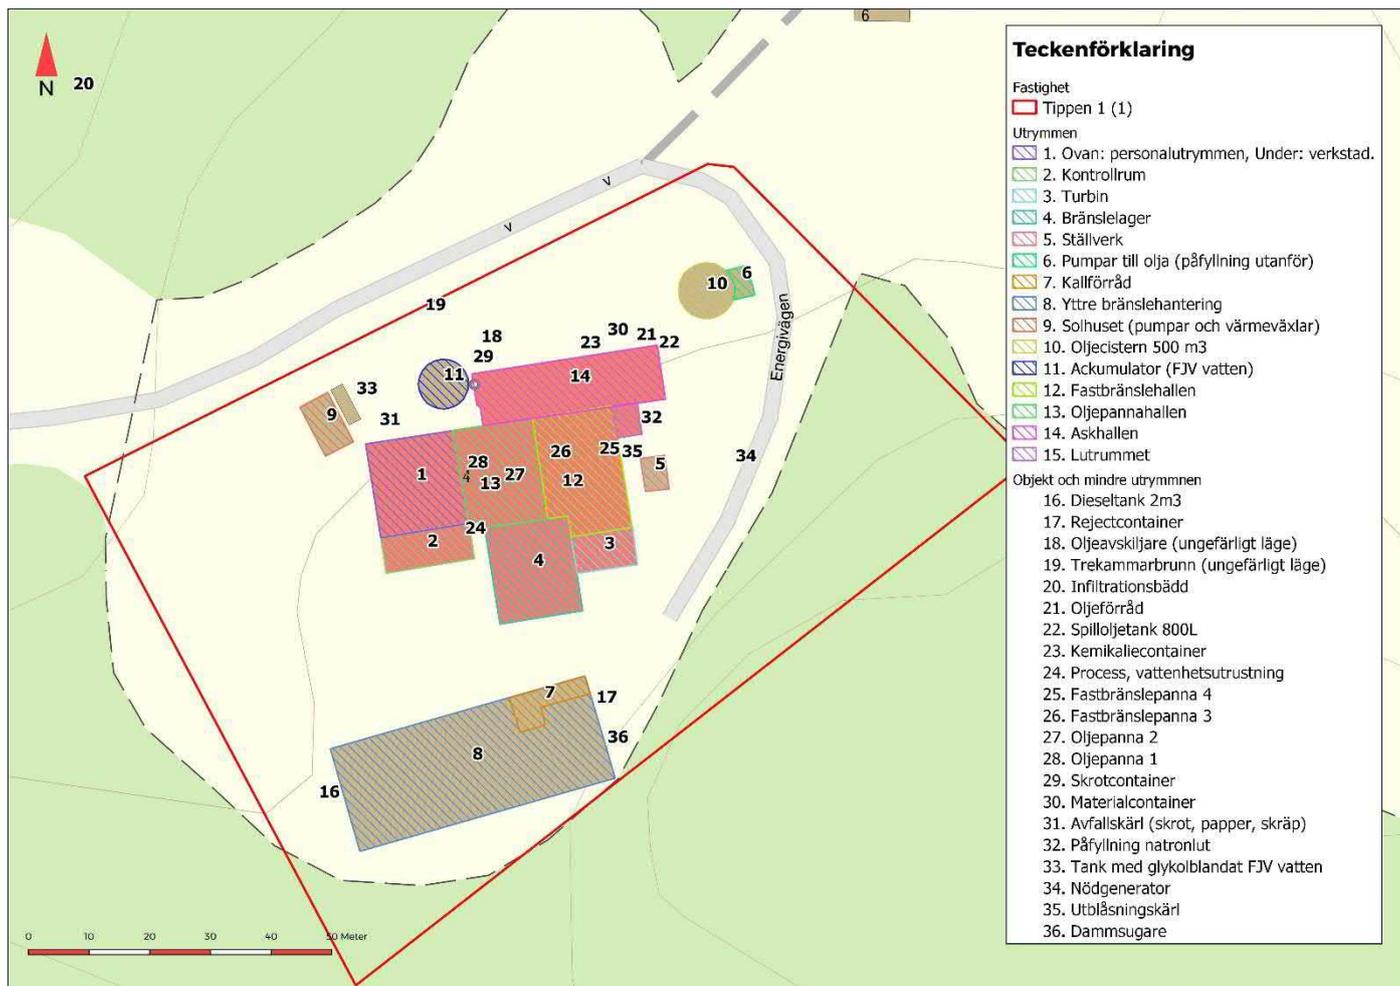
Figur 8. Processer samt kemikaliehantering på Munkegårdsverket (© Lantmäteriet).

rökgaserna till en uppfuktare. I uppfuktaren kyls rökgaserna ned ytterligare mot inkommande luft samtidigt befuktas luften med kondensat. Efter uppfuktaren förs luften till pannan och rökgaserna till skorsten. Resterande kondensat förs efter rening till avlopp. Fastbränslepannorna har även utrustning för stoftavskiljning genom ett elektrofilter. Stoftet samlas upp i en container och rökgaserna släpps ut i en 50 m hög skorsten.

Bottenaska uppkommer från pannorna och flygaska uppkommer från elfiltret samt från slam från kondensatreningen. Askan samlas upp i containrar och befuktas.

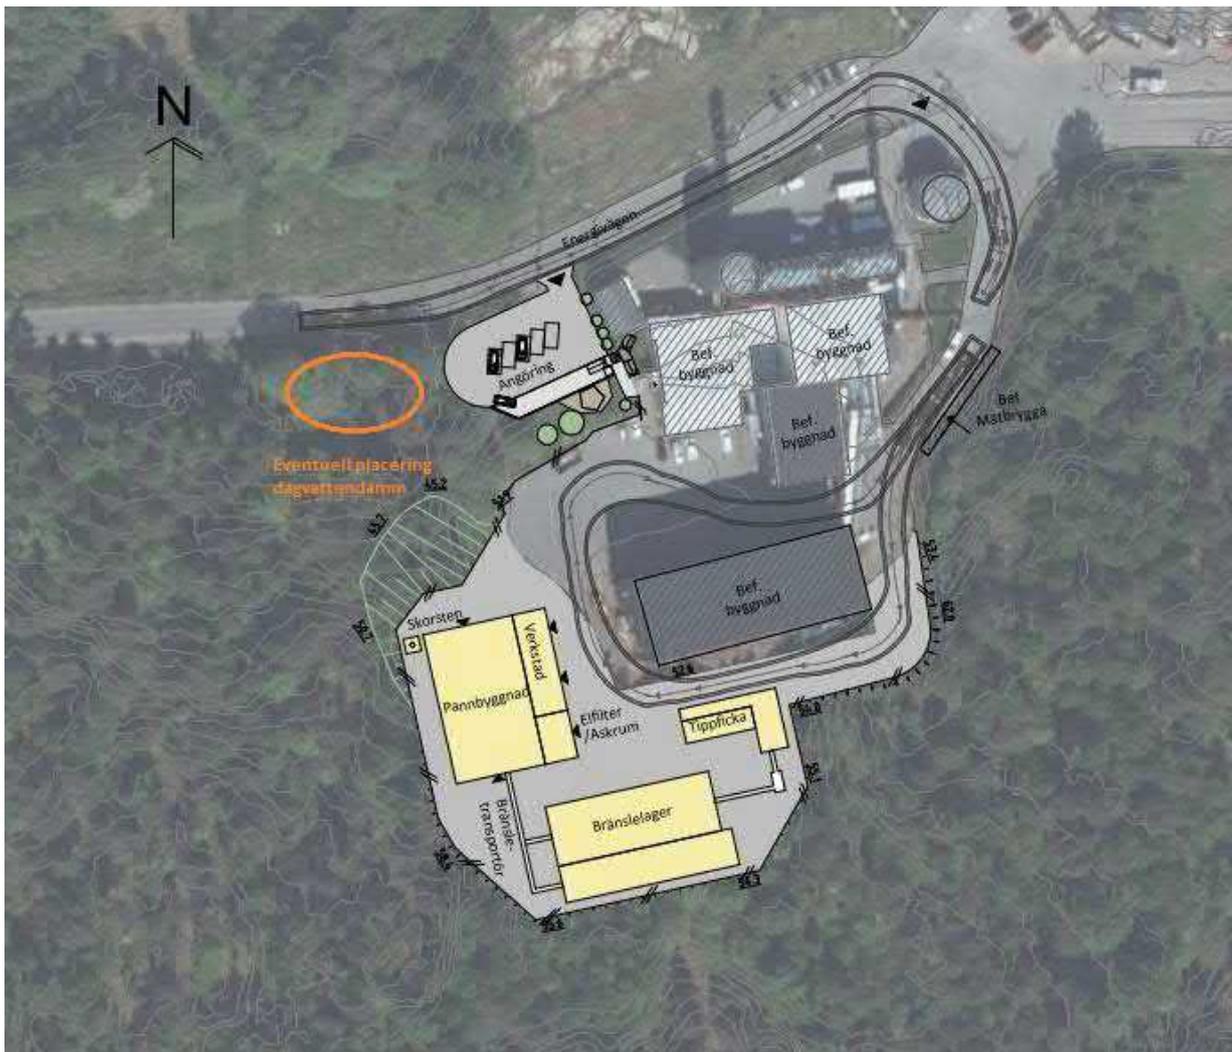
Figur 1. Planerad utökad verksamhet vid Munkegärdeverket (Kungälv Energi, Liljewall, 2021).

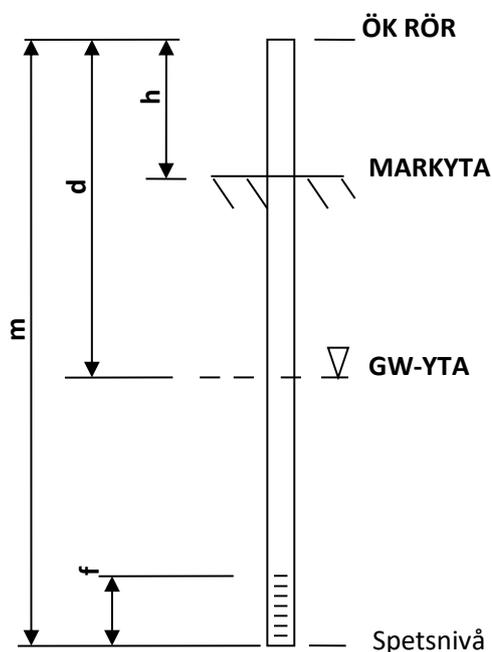
Markyta nivå	=	52,89
Toppnivå (ök rör nivå)	=	52,84
Total rörlängd	m=	7,88
Rörlängd ovan mark	h=	-0,05
Spetsnivå		44,96
Rörtyp (Rö, Rf)		Rf
Rörmaterial		PEH
Diameter		50 mm
Filtertyp		Slitsat
Filterlängd	f=	3,0 m
Tätning		Bentonit
Lock, dexel?		Gul dexel

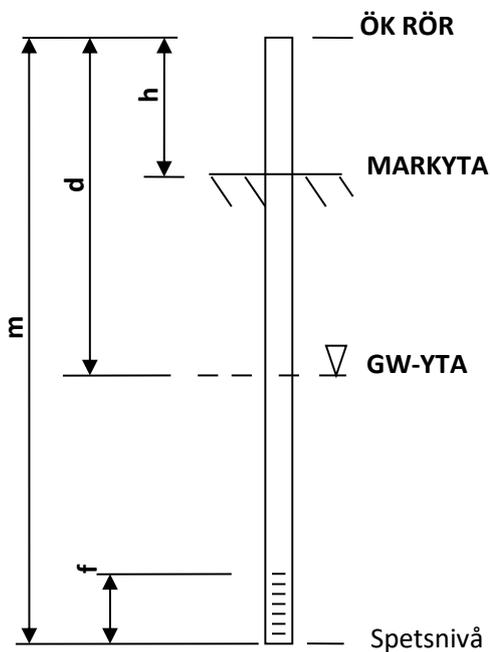
Markyta nivå	=	43,38
Toppnivå (ök rör nivå)	=	44,68
Total rörlängd	m=	4,00
Rörlängd ovan mark	h=	1,30
Spetsnivå		40,68
Rörtyp (Rö, Rf)		Rf
Rörmaterial		PEH
Diameter		50 mm
Filtertyp		Slitsat
Filterlängd	f=	2,0 m
Tätning		Bentonit
Lock, dexel?		Lock

Uppdragsnr:		Uppdragsnamn:		
10328136		Kungälv Energi		
Borrningsledare:		Bitr. Borrningsledare:		
Viking Sellvén		Lise Johnsson		
Punkt nr/namn	Sektion	Sida	Ref.linje	Installationsdatum/klockslag
2111W02				2021-11-02

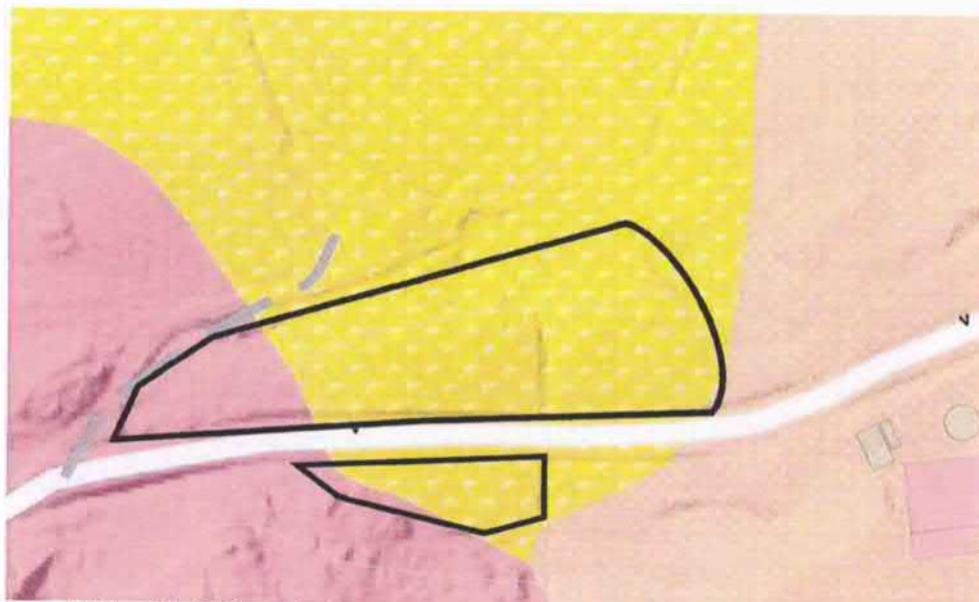
Figur 2 Utdrag från SGU:s jordartskarta. Undersökningsområdet ungefärligt utmarkerat i svart.

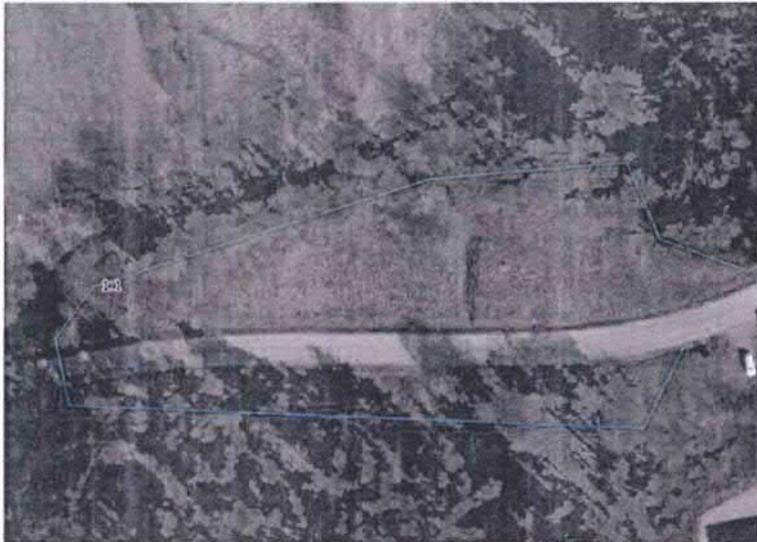
Figur 3. Detaljbild av undersökningsområdet inom Munkegärde 1:1. Blåa linjen utgör bedömd yttre gräns för utfyllnad/verksamhet utifrån granskning av historiska flygfoton.

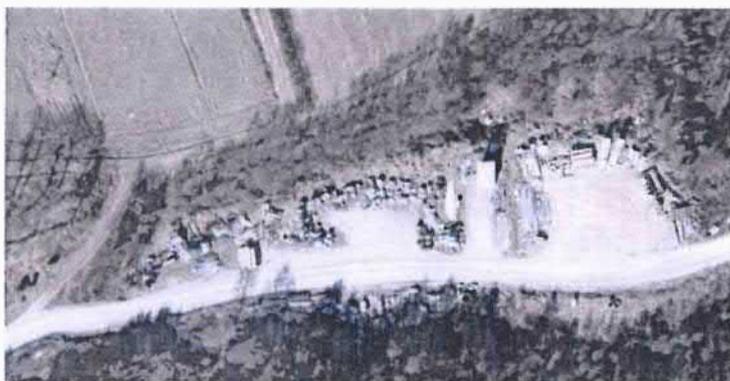
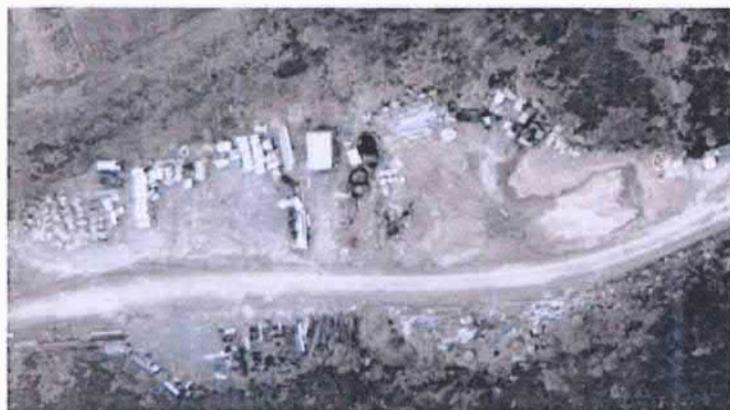
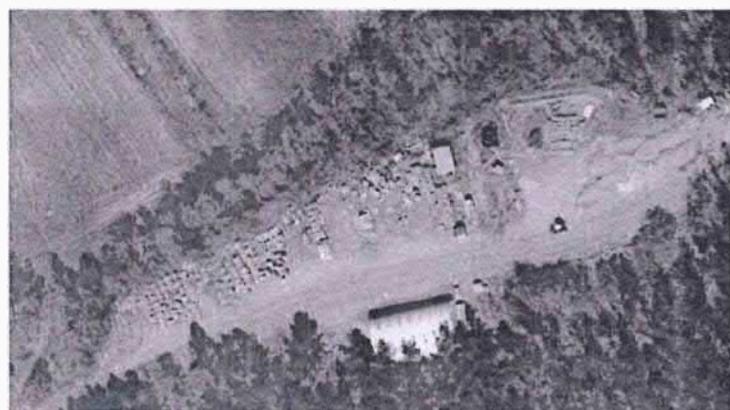
Figur 5. Flygfoto över undersökningsområdet från 1974 (överst), 1979 (mitten) samt 1987 (nederst). Fotona visar hur området har använts som lagrings och uppställningsyta.

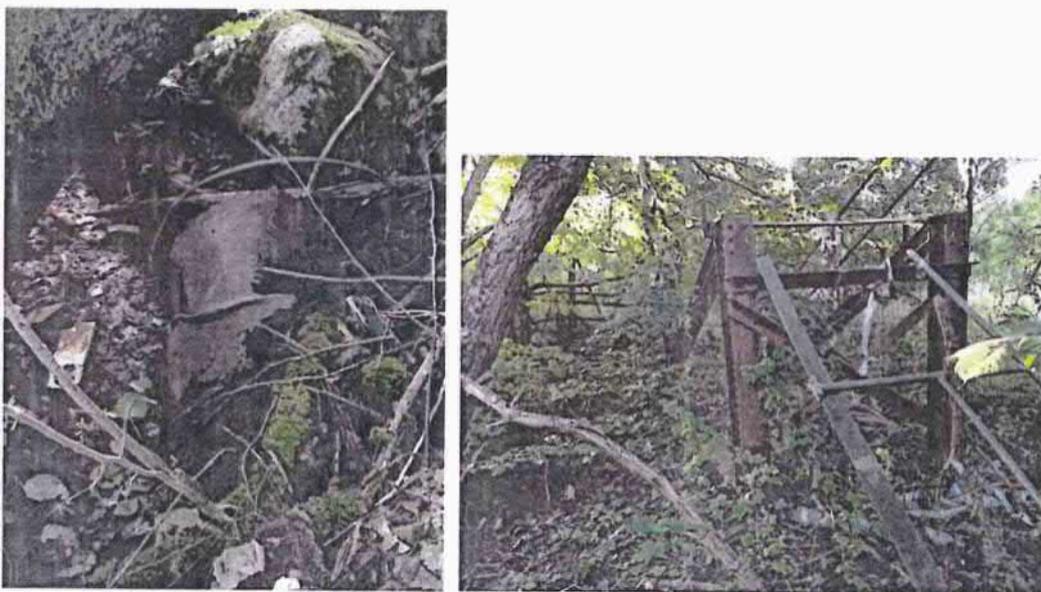
Figur 6. Norr och öster om utfyllnaden finns en del skrot och 4 sönderrostade oljefat/tunnor.

Nedanför släntfoten öster och norr om utfyllnaden finns 4 sönderrostade oljefat/tunnor, skrot och betongfundament, se *Figur 6*.

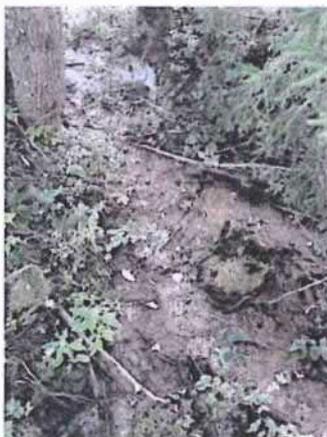
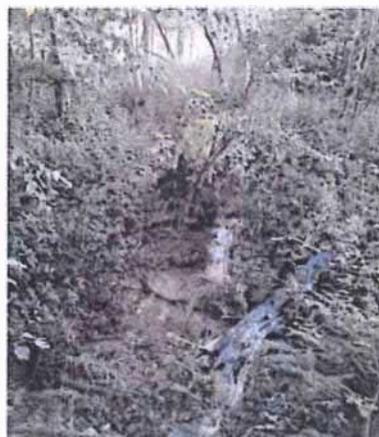
Området norr om utfyllnaden är blött och utgörs sannolikt av äldre utdikningar som delvis vuxit igen. Tydliga järnutfällningar ses i dikena (se "lakvattendike" i *bilaga 1 Situationsplan med provgropar* för dess lokalisering). Sedimentet har inte undersökts och vattnets väg /dikenas sträckning från området har inte kartlagts närmare.

Figur 7. Lakvattenpåverkat dike öster och norr om utfyllnaden.

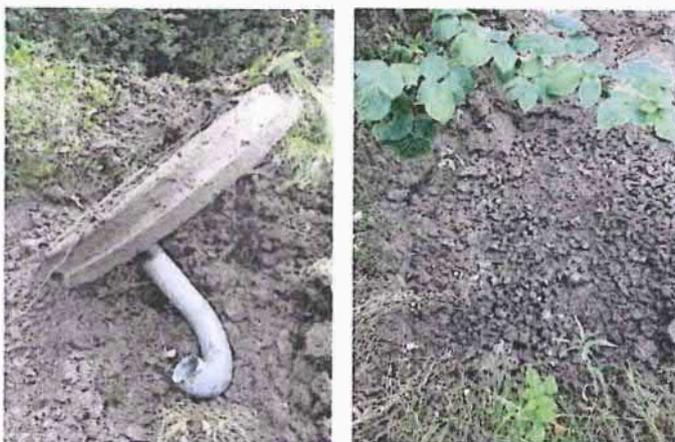
Mellan provgrop 3 och 4 noterades två "svanhalsar" i växtligheten. Med grävmaskin undersöktes dessa som visade sig vara två lock av betong, sannolikt till någon form av markförlagda anläggningar (cisterner, fjärrvärmerun eller liknande). Under det ena återfanns grus som stärker hypotesen att det har funnits någon form av markförlagd anläggning på platsen som har fyllts igen. Området undersöktes inte närmare och locken lades tillbaka på samma ställe ovan grusfylltet.

Figur 8. Två betonglock med svanhalsar noterades mellan provgrop 3 och 4. Till höger ses fyllet med stenkross under ena locket.

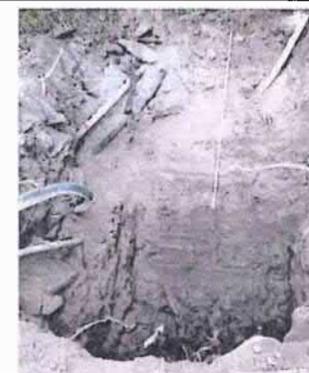
Punktnr	PG1	gräsyta plan strax innan slänter mot norr och öst		
Nivå (m u my)	Jordart/material	Färg	Provnivå (m u my)	Anmärkning (lukt/indikation etc.)
0-0,5	Mg/ gr,co	Mörkt grå	0,4	mkt asfalt, skrot
0,5-1,0	Mg/ sa,gr,bo	Grå	0,8	inslag av betong, skrot, plast
1,0-1,5	Mg/ sa, gr,co	Grå	1,5	inslag av asfalt, betong, skrot slangar m.m.
2,0-2,5	Mg/gr,sa	Grå	2,0	inslag av tegel och skrot
3,0-3,5	Mg/cl sa	Grå/brun	3,0	inslag av tegel och skrot
4-	Mg/cl	Gråsvart	4,0	vatten tränger fram. Avbryter.

Figurkommentar: Mäktighet på fyllnaden bedöms till ca 6 meter.

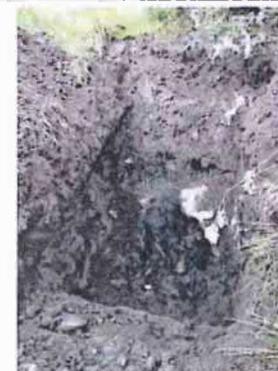
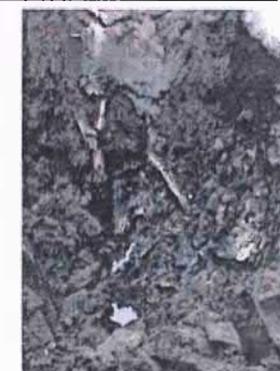
Punktnr	PG2	gräsyta plan strax öster om dike mot norr		
Nivå (m u my)	Jordart/material	Färg	Provnivå (m u my)	Anmärkning (lukt/indikation etc.)
0-0,2	Mu	Brun		Grässvål
0,2-0,5	Mg/So Sa gr	Brun/grå	0,3	Industriell maskin. Mycket skrot
0,5-1,0	Mg/cl sa gr co bo	Brun/grå	0,7	Inslag av skrot och tegel.
1,0-1,5	Mg/co gr sa cl	Brun/grå	1,1	Inslag av skrot och tegel. Svag oljelukt
1,5-2,0	Mg/ cl co bo	Brun/svart	1,5	Rivningsavfall. Stark olje/lösningsmedellukt
2,0-2,5	Mg/tippmassor	Svart	2,2	Oljeindränkt rivningsavfall; trä, betong
2,5	Mg/tippmassor	Svart	2,5	Oljehaltigt vatten. Avbryter pga av risk för spridning av föroreningar.

Figurkommentar: Mäktighet på fyllnaden bedöms till ca 6 meter. Närhet till dike som går genom området i syd-nordlig riktning ett par meter väster om provgrov.
