STATUSRAPPORT KUNGÄLV ENERGI

TIPPEN 1, MUNKEGÄRDE 1:1 OCH MUNKEGÄRDE 3:29,
KUNGÄLVS KOMMUN

2021-12-21

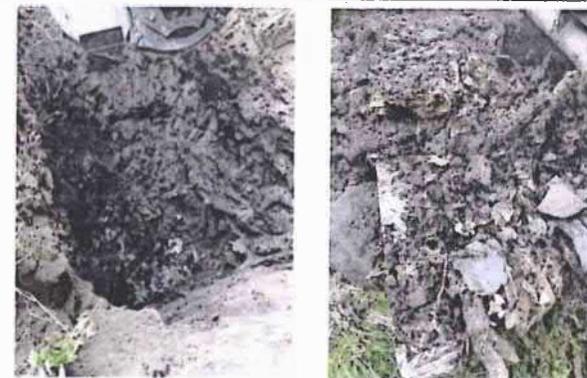
Nivå (m u my)	Jordart/material	Färg	Provnivå (m u my)	Anmärkning (lukt/indikation etc.)
0-0,2	Mu	Brun		Grässvål
0,2-0,5	Mg/gr sa so	Brun	0,5	Inslag av tegel och asfalt
0,5-1,0	Mg/gr co sa	Brun	1,0	Inslag av skrot. Svag oljelukt
1,0-1,5	Mg/gr sa	Svart	1,5	Inslag av skrot, tegel, lättbetong m.m. Oljelukt
2,0-2,5	Mg/rivningsavfall	Svart	2,2	Mycket asfalt. Betongpelare
2,5-3,2	Mg/cl	Gråsvart		Färgförändringar
3,2-3,8	Mg/tippmassor	Skiftande	3,8	Tippmassor, hushållssopor, brädor, tegelsten. Vid 3,8 sipprar vatten fram. Avbryter.

Figurkommentar: Mäktighet på fyllnaden bedöms till ca 6 meter.

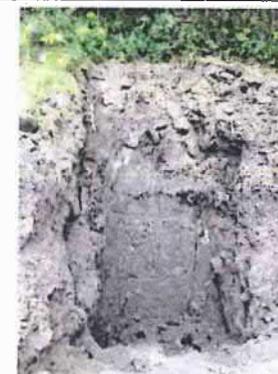
Nivå (m u my)	Jordart/material	Färg	Provnivå (m u my)	Anmärkning (lukt/indikation etc.)
0-0,2	Mu	Brun		Grässvål
0,2-0,6	Mg/ co gr sa	Gråsvart	0,6	Inslag av skrot
0,6-1,0	Mg/ gr sa co	Gråsvart		Oljelukt, inslag av betong
1,0-1,7	Mg/ cl	Grå		Inslag av tegel
1,7	Mg/aska?	Svart	1,7	ca 5cm tydligt lager under leran. Aska?
1,7-3,4	Mg/tippmassor	Skiftande		Hushållssopor, brädor, tegelsten, sprayburk mm. Avbryter vid 3,4 m. Ej nått fyllnadsbotten.

Figurkommentar: Mäktighet på fyllnaden bedöms till ca 5-6 meter.

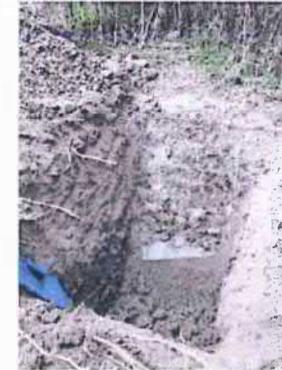
Nivå (m u my)	Jordart/material	Färg	Provnivå (m u my)	Anmärkning (lukt/indikation etc.)
0-0,15	Mu	Brun		Grässvål
0,15-0,5	Mg/sa gr co	Grå	0,5	Mkt makadam mindre inslag av tegel, asfalt och skrot
0,5-1,5	Mg/Cl/gr/co	Grå		Mindre inslag av tegel och skrot
1,5-3	Cl	Gråblå		Naturligt avsatt postglacial lera. Tydlig färgförändring. Avbryter

Figurkommentar: Mäktighet på fyllnaden bedöms till ca 1,5 meter. I vänstra (södra) schaktväggen ses gränsen mot naturligt avsatt lera.

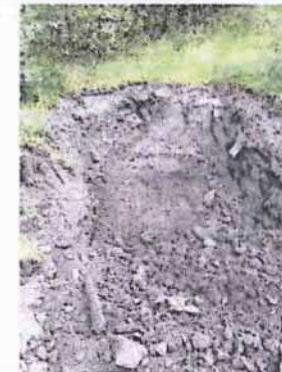
Nivå (m u my)	Jordart/material	Färg	Provnivå (m u my)	Anmärkning (lukt/indikation etc.)
0-0,15	Mu	Brun		Mulljord/förna
0,15-0,5	Mg/sa gr	Brungrå	0,5	Inslag av tegel, riktligt med asfalt
0,5-0,9	Mg/ cl sa gr	Grå	0,9	Betongpelare, liknande som i PG 3
0,9-	So	Brun		Jungfrulig jord

Figurkommentar: Mäktighet på fyllnaden bedöms till knappt en meter.

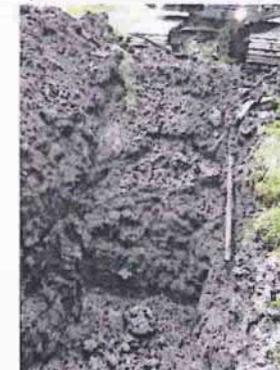
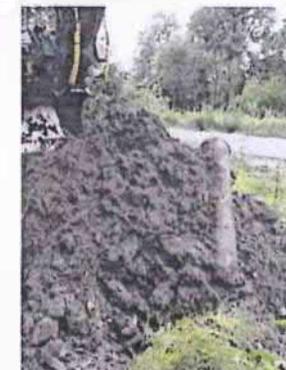
Nivå (m u my)	Jordart/material	Färg	Provnivå (m u my)	Anmärkning (lukt/indikation etc.)
0-0,15	Mu	Brun		Mulljord/förna
0,15-0,7	Mg/gr sa	Brun	0,7	Inslag av skrot, asfalt, tegel
0,7-2,5	Mg/sa gr	Brun	1,7	Inslag av asfalt, betong och tegel
2,5-	Cl	Gråblå		Naturligt avsatt postglacial lera

Figurkommentar: Mäktighet på fyllnaden bedöms till ca 2,5 meter. Liknande betongpelare som i grop 3 och 6. Något fuktigt.
