DOKUMENTNUMMER: 948-PM-01

DATUM: 2022-04-29

Fördjupad översiktsplan (FÖP) Kode, Kungälvs kommun

PM Geoteknik/Bergteknik

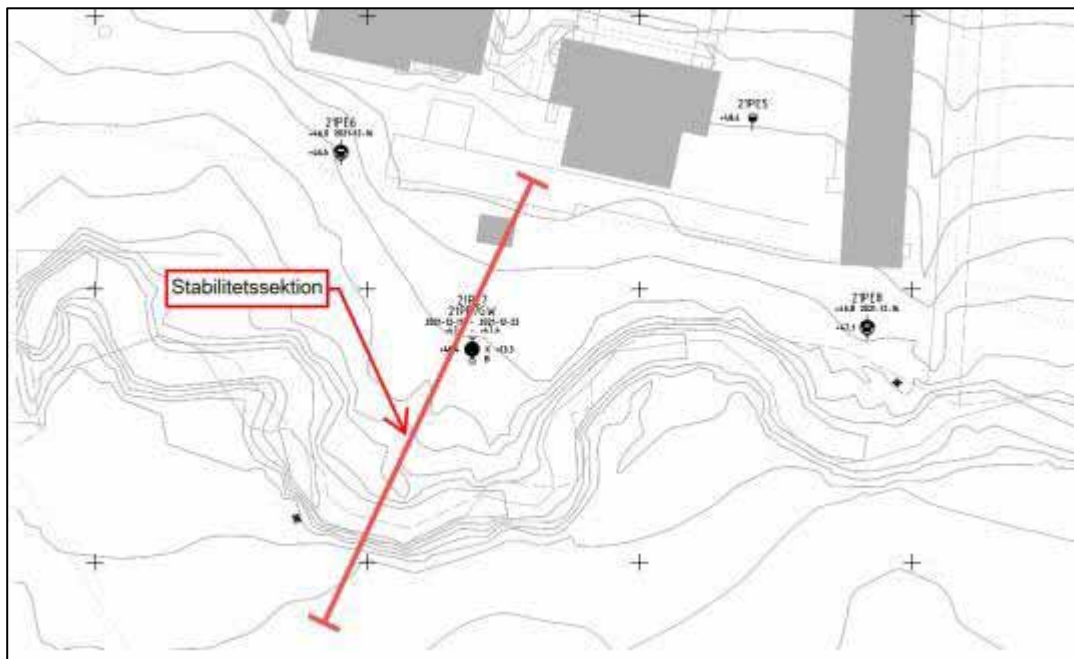
Figur 10-4 – Beräknad stabilitetssektion (PE, 2021).

Beräkningarna visar att för befintliga förhållanden bedöms stabilitetsförhållandena inte som tillfredställande, inte heller erhåller nybyggnation och lovpliktiga laster godtycklig stabilitet. Då kvicklera hade påträffats i utredningen är kravet för tillfredställande stabilitet $\geq 1,1$ för både odränerad och kombinerad analys. För befintliga förhållanden beräknades 1,07 vid odränerad analys och 0,99 vid kombinerad analys. Risken för bakåtgripande skred lyfts också i utredningen där beräknat avstånd för skredutveckling från bäckens slänkrön är 30 m.

Utredningen rekommenderar en lastrestriktion inom 25 m från slänkrön för befintliga förhållanden och lovpliktiga laster. Se Figur 10-4 för beräknad stabilitetssektion och Figur 10-5 för beräknade säkerhetsfaktorer för respektive lastfall.

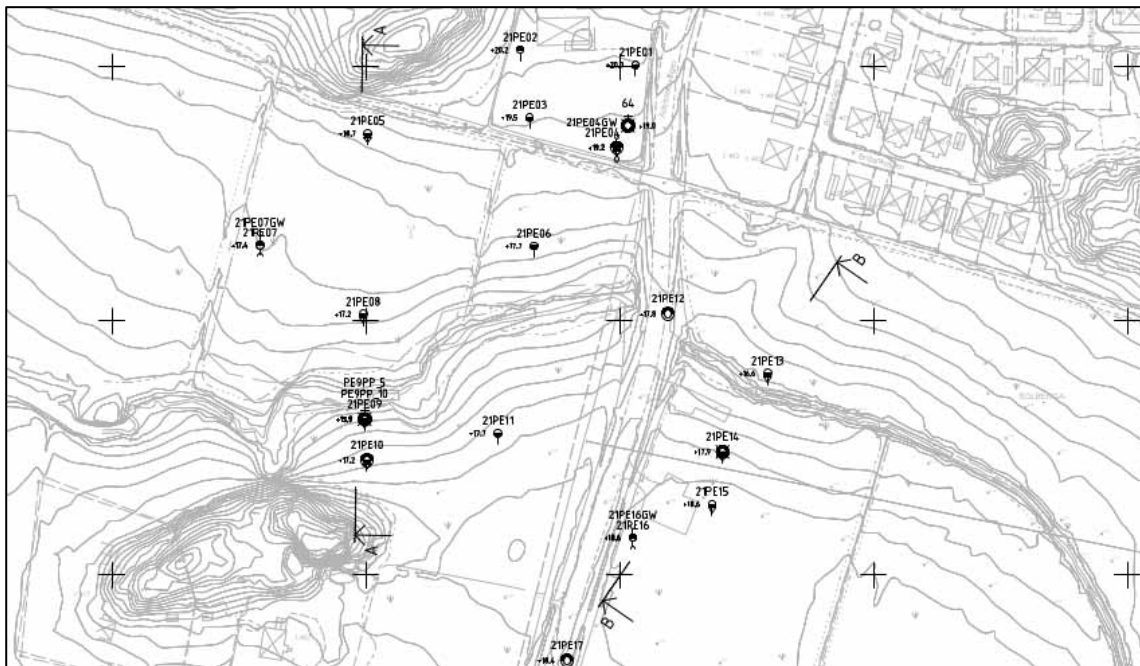
Figur 10-6 – Beräknade stabilitetssektioner A-A & B-B (PE, 2021).

I utredningen visar beräkningarna att för befintliga förhållanden bedöms stabilitetsförhållandena som tillfredställande. För nybyggnation och lovpliktiga laster bedöms stabilitetsförhållandena inte som tillfredställande. Förekomsten av kvicklera längs bäcken medför en erforderad säkerhetsfaktor på $\geq 1,1$ för både odränerad och kombinerad analys. Risken för bakåtgripande skred lyfts också i utredningen där beräknat avstånd för skredutveckling från slänkrön i sektion A-A är 30 m och 21 m i sektion B-B.

Utredningen rekommenderar lastrestriktioner för lovpliktiga laster och för trafiklast/20 kPa. Lovpliktiga laster begränsas till 2 – 3 m från släntkrön på södra sidan mot delområde 4 och trafiklast/20 kPa begränsas till 7 – 9 m mot delområde 4 och 10 m mot delområde 3. Se Figur 10-6 för beräknade stabilitetssektioner och Figur 10-7 för säkerhetsfaktorer.

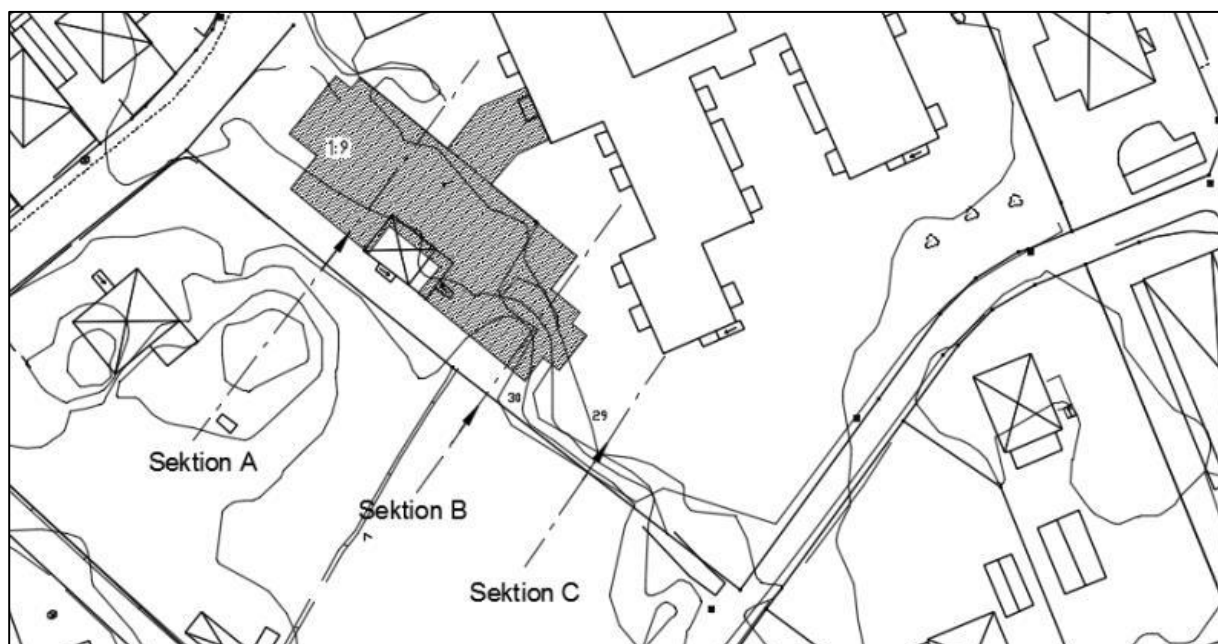
Figur 10-8 – Beräknade stabilitetssektioner benämnda Sektion A–C (ÅF, 2017).

Utredningen säger att stabiliteten inom området bedöms under befintliga förhållanden vara tillfredställande med avseende på marklutning, djup till fast botten och jordlagerföljd. För planerade förhållanden i detaljplanen beräknas stabiliteten som tillfredsställande där laster från planerad utbyggnad bedöms ej påverka stabiliteten negativt.

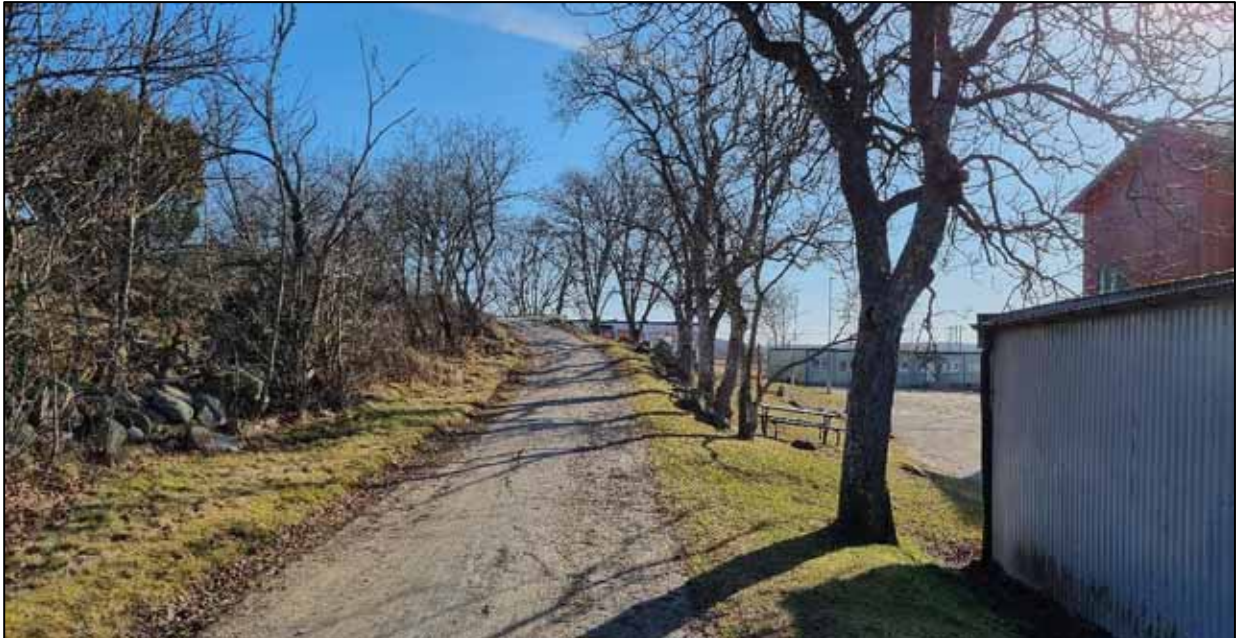
Delområde 1 observerades generellt bestå av fastmark i form av kuperad terräng med ställvis berg i dagen, se Figur 10-11. Terrängen lutar i riktningarna nord, väst och syd ifrån bergknallen belägen i östra delområdet, där terrängen observeras övergå från fastmark till plan åkermark eller lösare mark. Beläget längs södra gränsen i delområdet vid Tunge skola föreligger en bäck som sträcker sig i västlig-östlig riktning. Erosion observerades längs bäcken i form av lokala skred och jord kring rötter hade eroderat bort, se Figur 10-12.

Figur 10-11 – Exempel på terräng i Delområde 1, fastmark övergår hastigt till planare lösare mark.

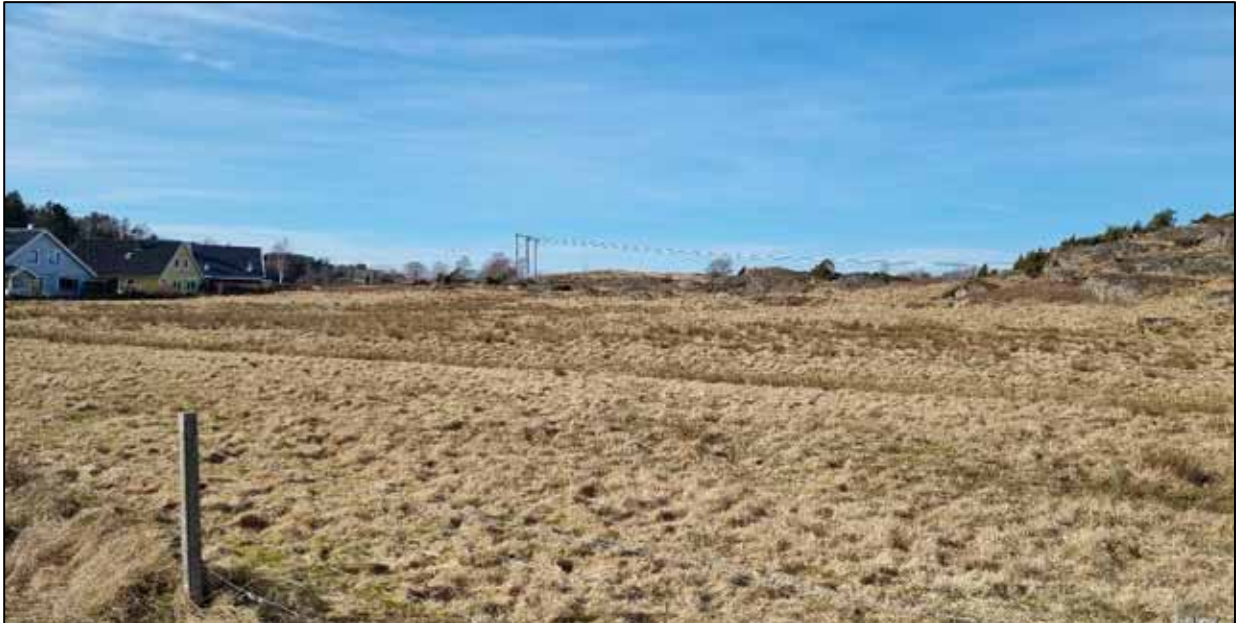
Delområde 3 är till största del redan bebyggt med bostadshus med innefattande tomt. Befintlig byggnation är beläget i en dalgång som bedöms bestå av fastmark och ställvis berg i dagen. Okulärbesiktning i norra delområdet beskriver terrängen som kuperad med lokala bergknallar, se Figur 10-15. Strax norr om Delområde 3 lutar terrängen mot Vallby-ån som rinner i västlig-östlig riktning längs planområdets norra gräns. Befintlig erosion observerades längs ån i form av lokala skred och rötter vars omringande jord eroderats bort av vattenflöden, se Figur 10-16.

Figur 10-15 – Kuperad mark, norra Delområde 3.

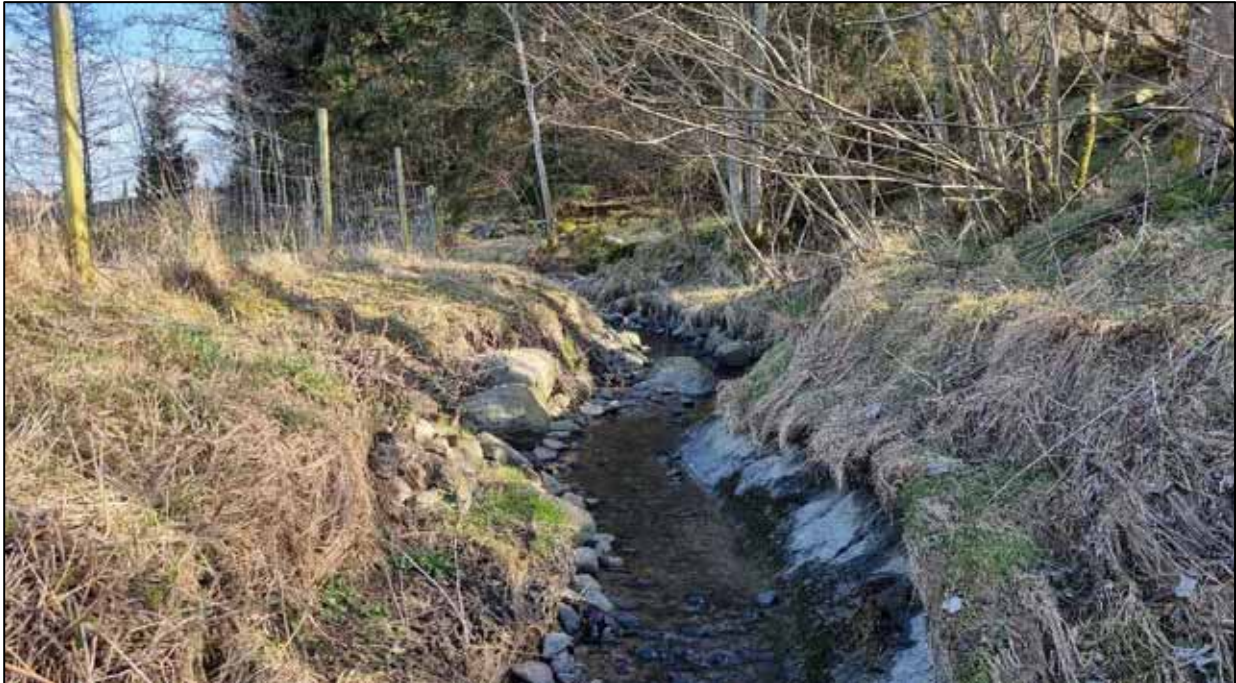
Delområde 4 kan liksom södra delarna i delområde 3 beskrivas främst som plan åkermark, se Figur 10-20. En lokal bergknalle kan ses i mitten av delområdet och terrängen blir alltmer kuperad och fast i riktning mot delområdets östra gräns. Strax norr om delområdet rinner bäcken beskriven ovan vars slänter definieras av sten och berg längs östra bergknallen, ingen direkt erosion har noterats här, se Figur 10-21.

Figur 10-21 – Delområde 4, bild på bäck strax norr om bergknalle.

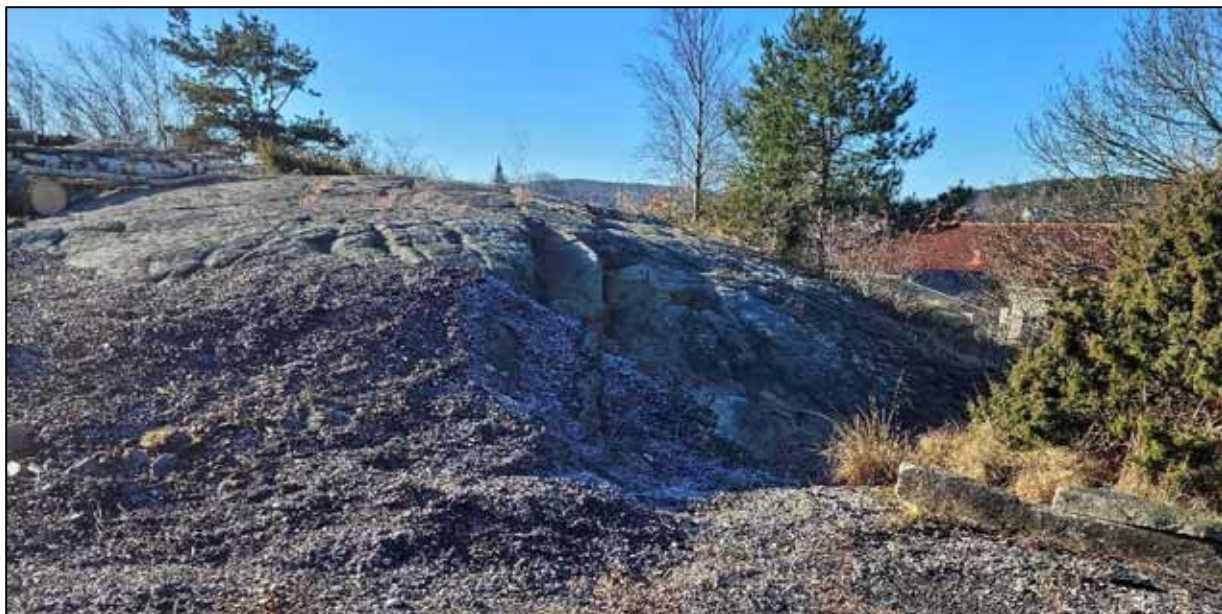
Bergförekomsten i **Delområde 1** kan beskrivas som begränsad där berg i dagen kan observeras längs delområdets östra gräns och ställvis omkring befintlig byggnation, se Figur 10-29. Berget är generellt av homogen bergart med flack lutning uppåt från väst mot öst.

Inget blockutfall observerades under fältbesöket.

Figur 10-29 – Bergförekomst i östra delen av Delområde 1.

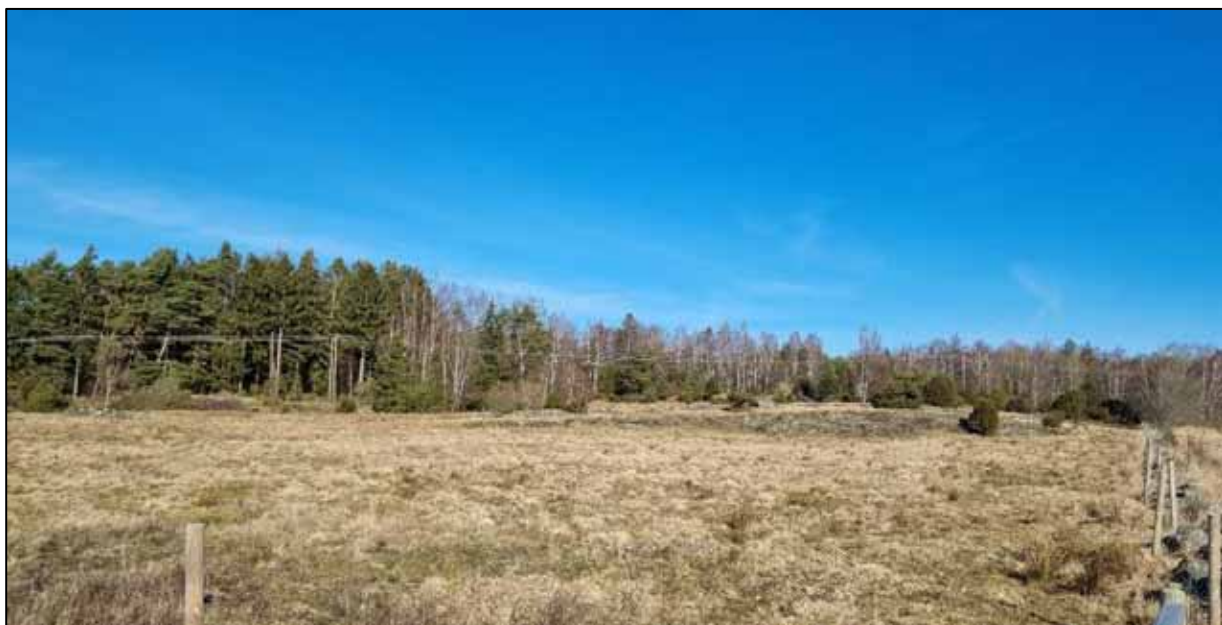
Inom **Delområde 2** kan en flack bergslänt observeras längs delområdets västra gräns mot skogsområde, se Figur 10-30. Inga tecken på blockutfall eller rörelser kunde ses under fältbesöket.

Figur 10-30 – Berg förekommer inom skogsområdet i Delområde 2.

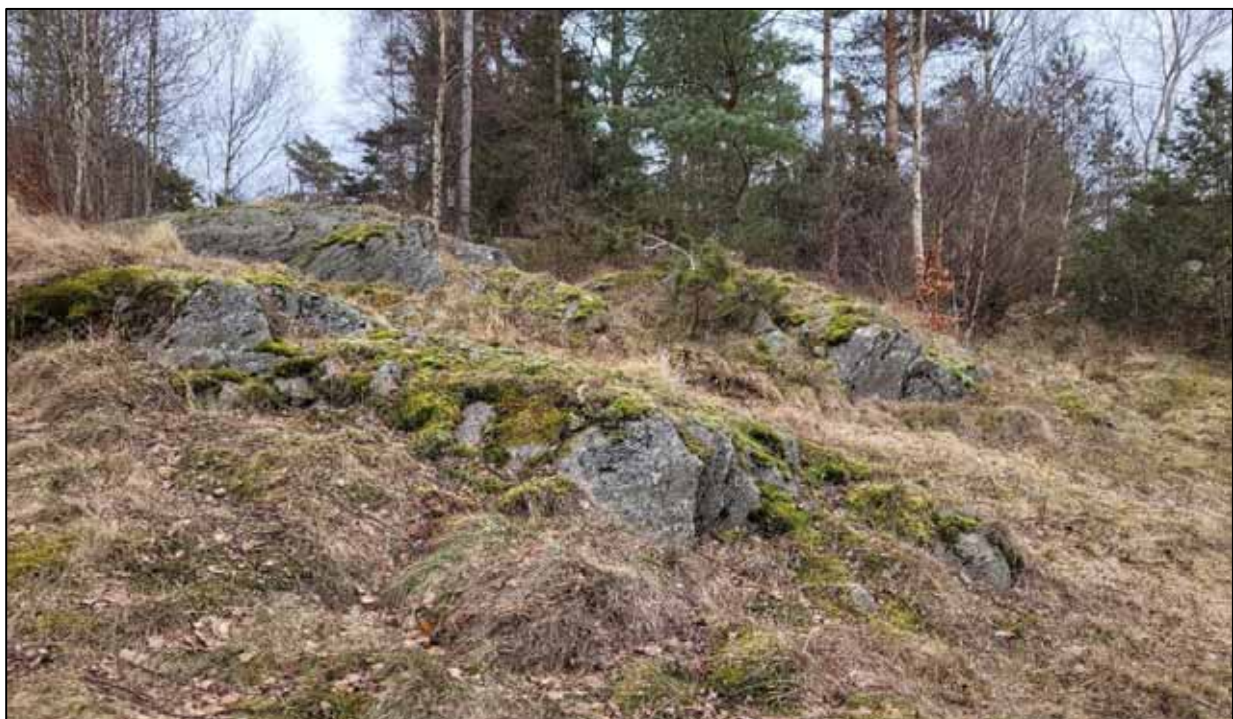
Påträffat berg inom **Delområde 3** sträcker sig främst längs delområdets västra och östra gränser mot skogsområdena, se Figur 10-31. Bergslänterna är till största del flacka och täckta med ett vegetationstäckte, men mot östra gränsen av delområde 5 har sprickigt och blockigt berg observerats, se Figur 10-32 till Figur 10-35.

Figur 10-32 – Berghäll vid gränsen av Delområde 5 mot naturparti och Delområde 3.

Generellt kan stabiliteten hos bergslänterna inom delområdet bedömas från befintliga förhållanden som tillfredsställande. Vid östra gränsen mot delområde 5 har en berghäll med sprickor och block karterats.

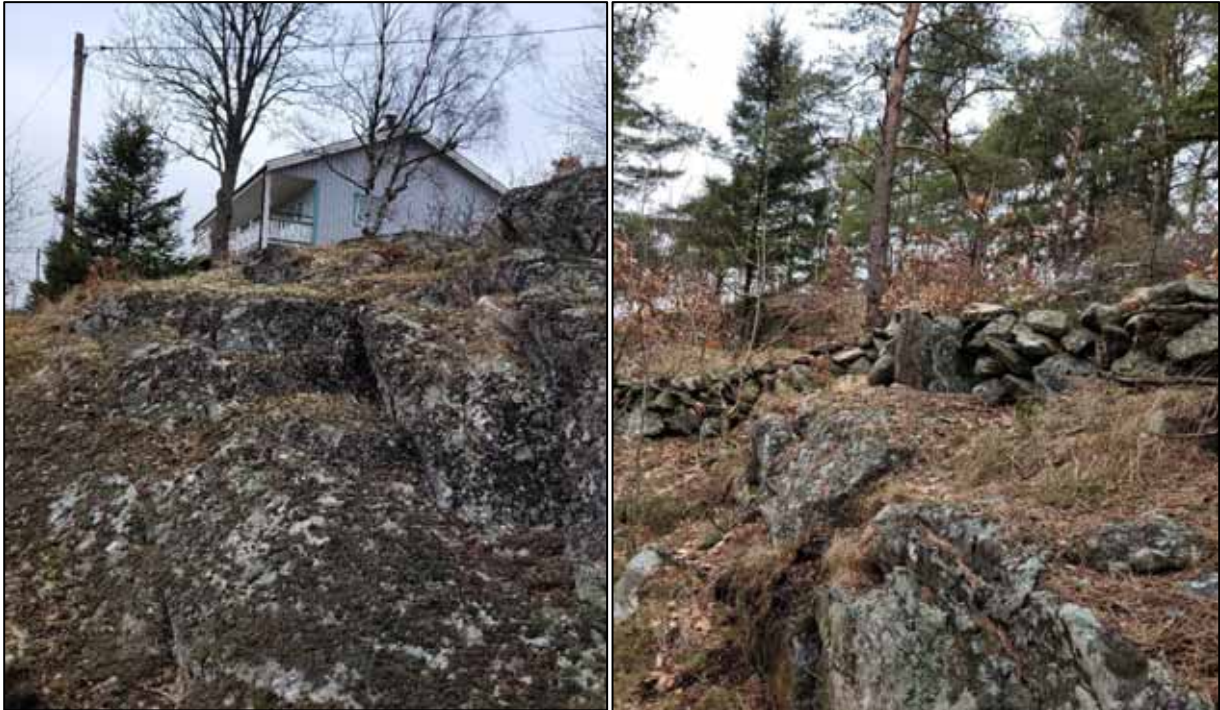
Figur 10-33 – Berghällar i Delområde 3. Bilden till höger visar även stenmurar vid gränsen mot ängmark och naturområde.

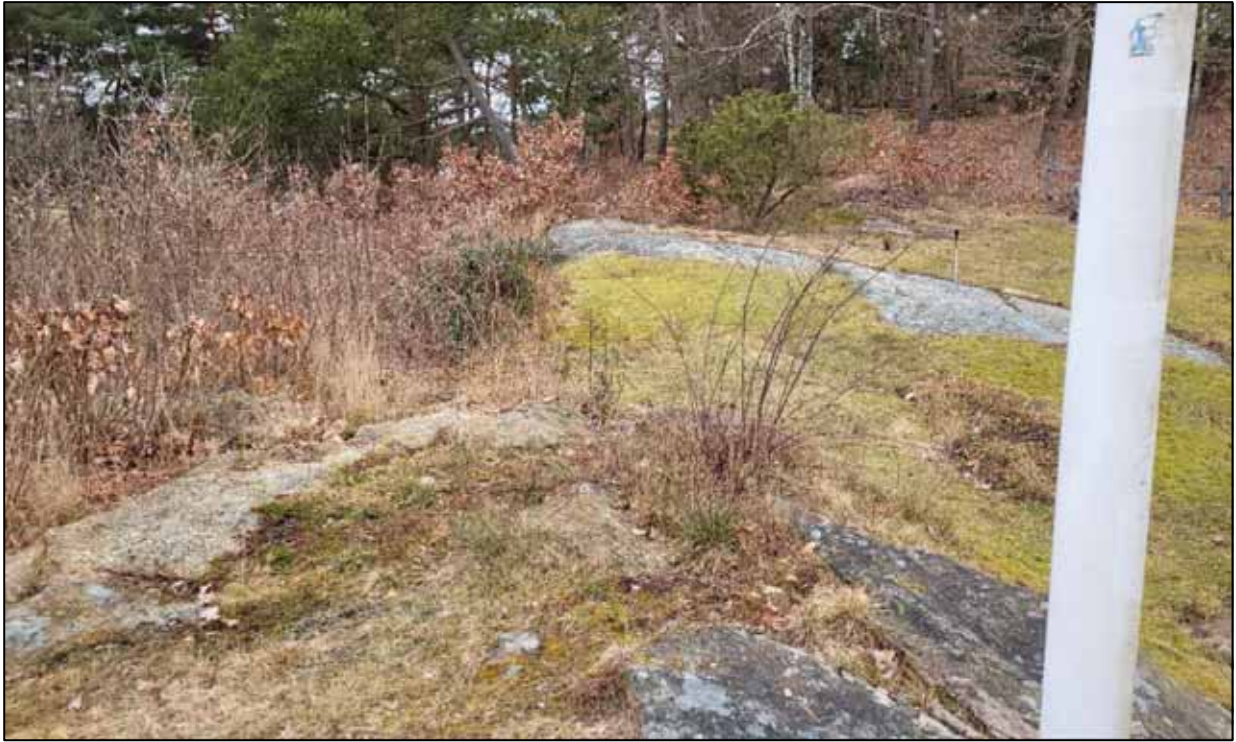
Figur 10-37 – Berghäll i Delområde 5. Bergmassan är homogen och har liten grad av uppsprickning.

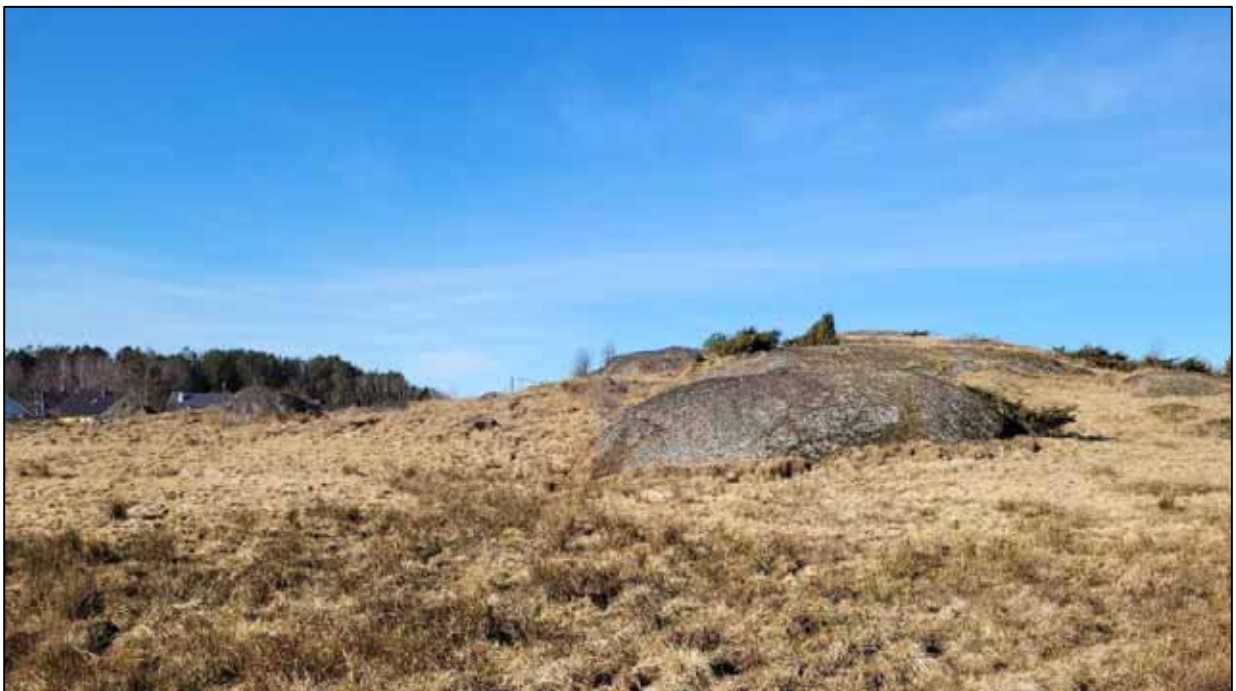
Figur 10-38 – Berghäll i norra gränsen av Delområde 5 mot 3. Berget är homogent med flacka lutningar.

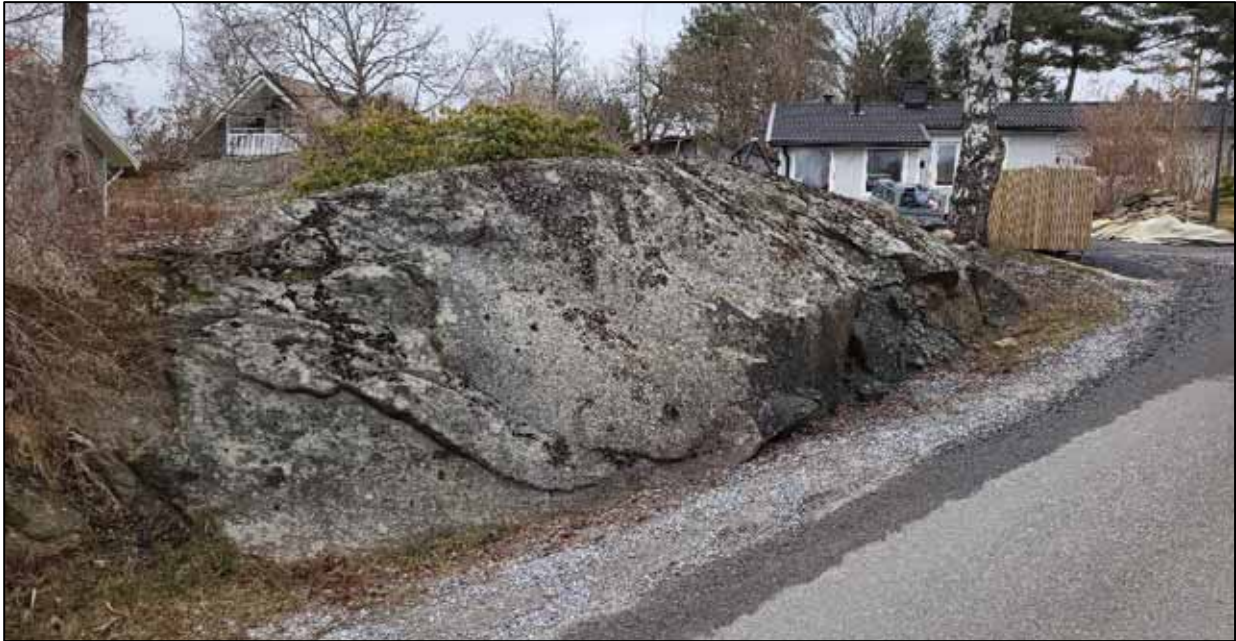
Terrängen inom **Delområde 6** är till största del kuperad med förekommande berghällar. Karterat berg inom delområdet kan generellt beskrivas som flackt och homogent, se Figur 10-40, men kring mitten av delområdet har mer blockigt berg observerats, Figur 10-41. Vid delområdets sydöstra hörn så pågick sprängning och schaktarbete vid upprättandet av denna rapport, se Figur 10-42 och Figur 10-43.

Figur 10-41 – Berghäll vid Delområde 6.

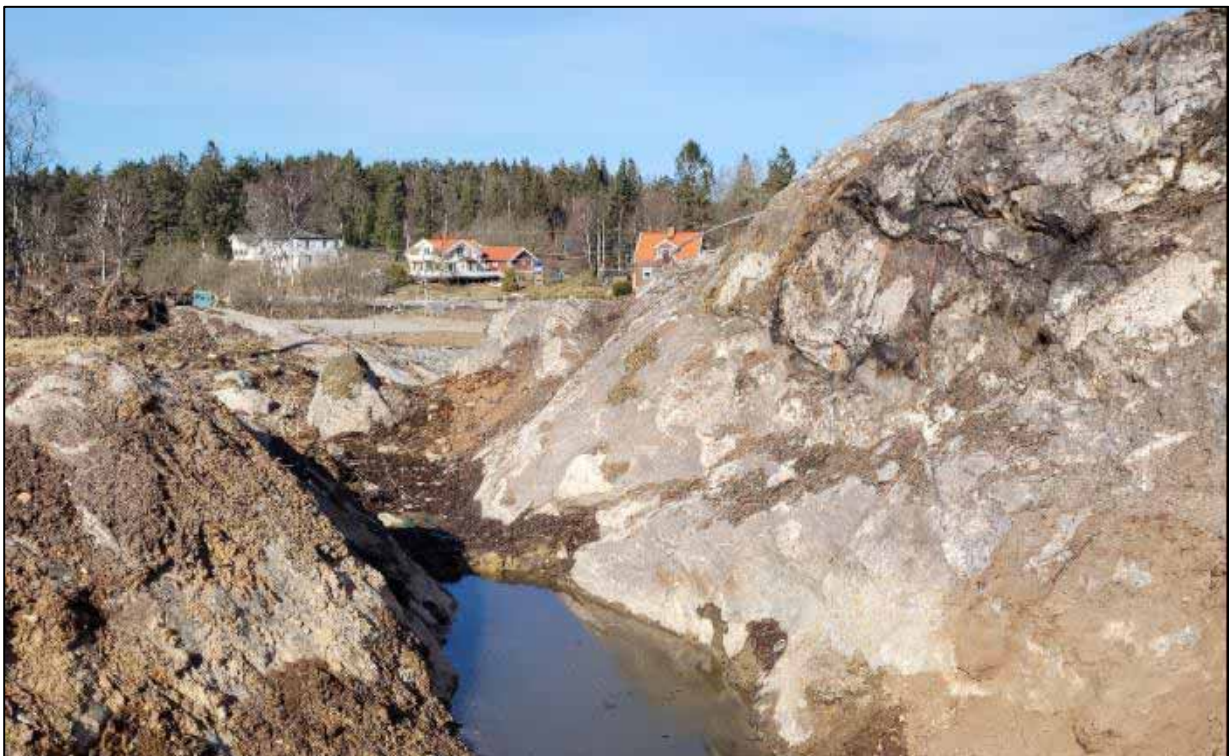
Figur 10-42 – Bergförekomst i södra delen av Delområdet 6. Spägning av berg och schaktarbete pågick i området under platsbesökets tillfälle.

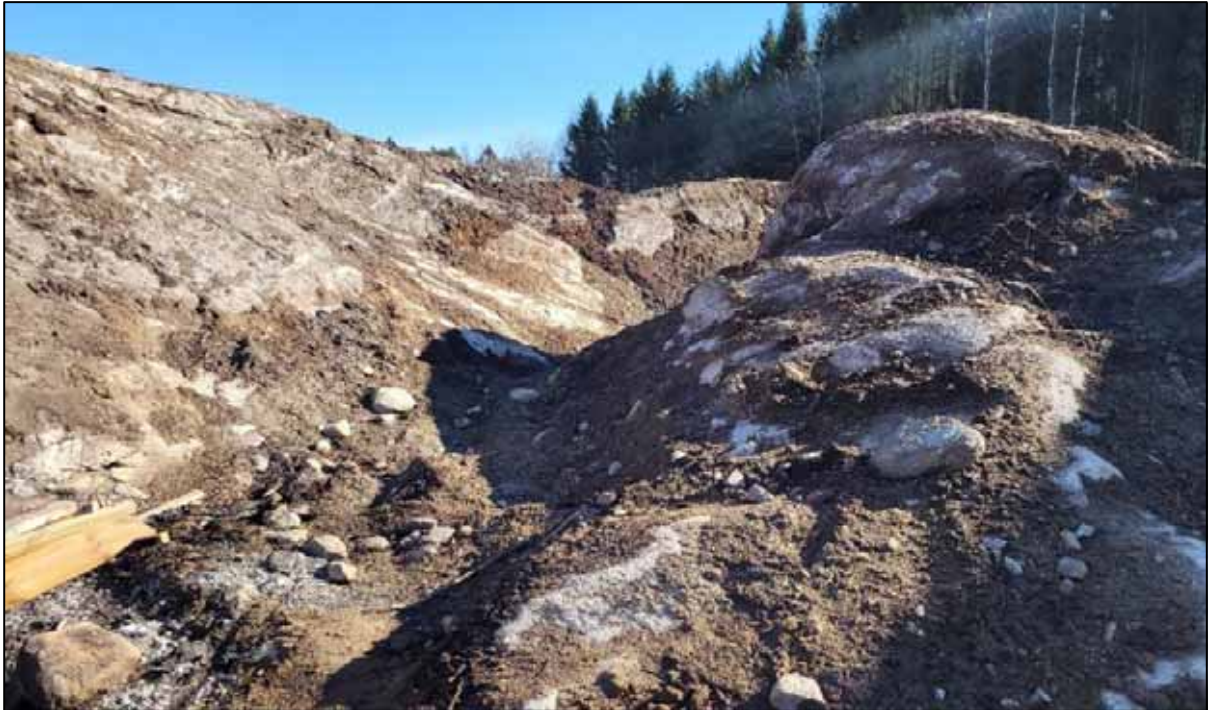
Figur 10-43 – Bergförekomst i södra delen av Delområdet 6. Spägning av berg och schaktarbete pågick i området under platsbesökets tillfälle.

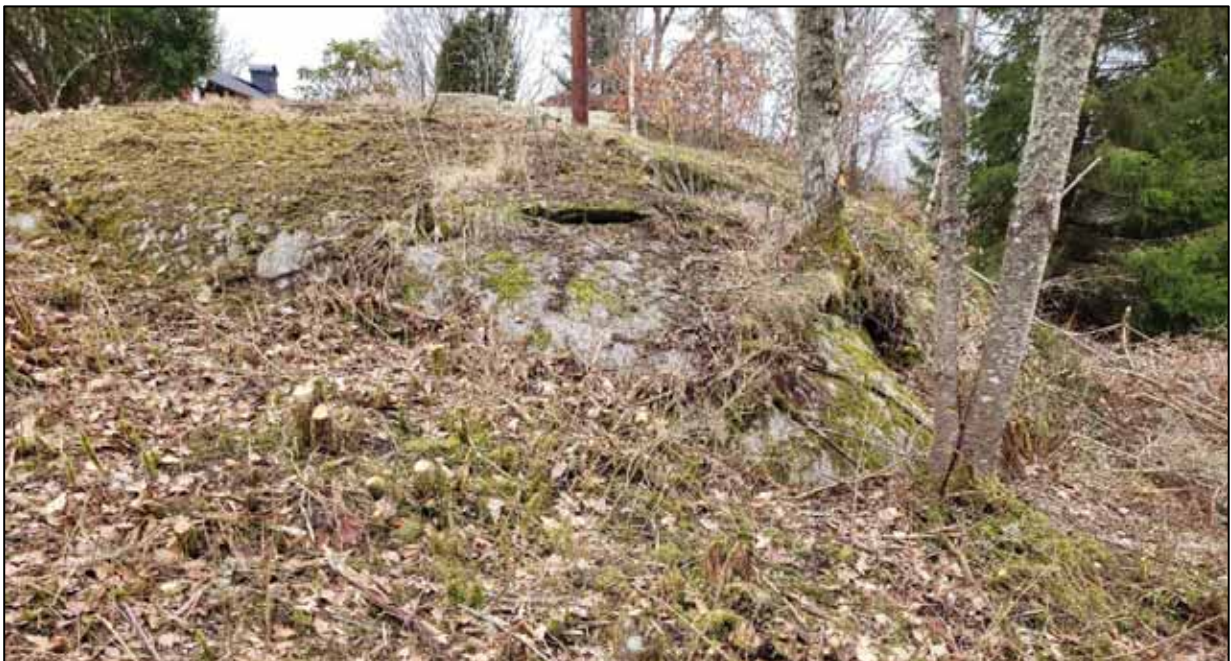
Figur 10-44 – Berghäll i Delområde 7. Berg är homogen och täckt med vegetation.

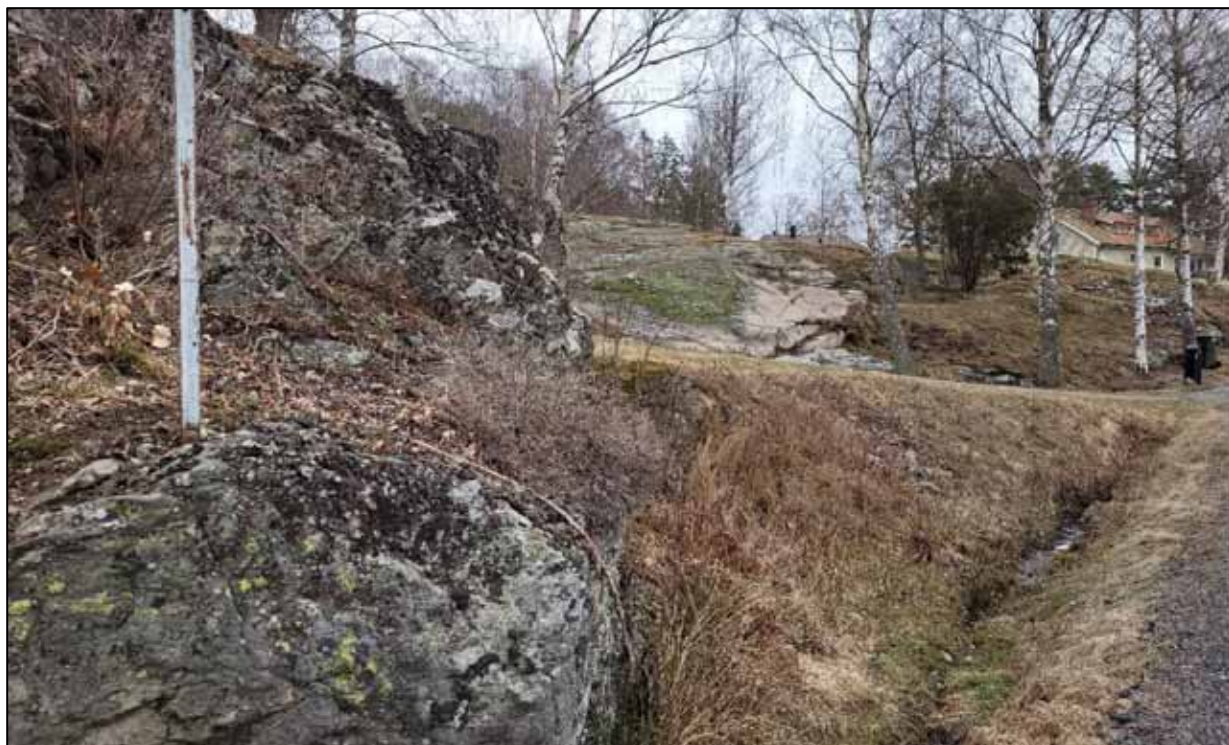
Figur 10-45 – Bergförekomst i Delområde 8. Bergmassan är homogen och har liten grad av uppsprickning.

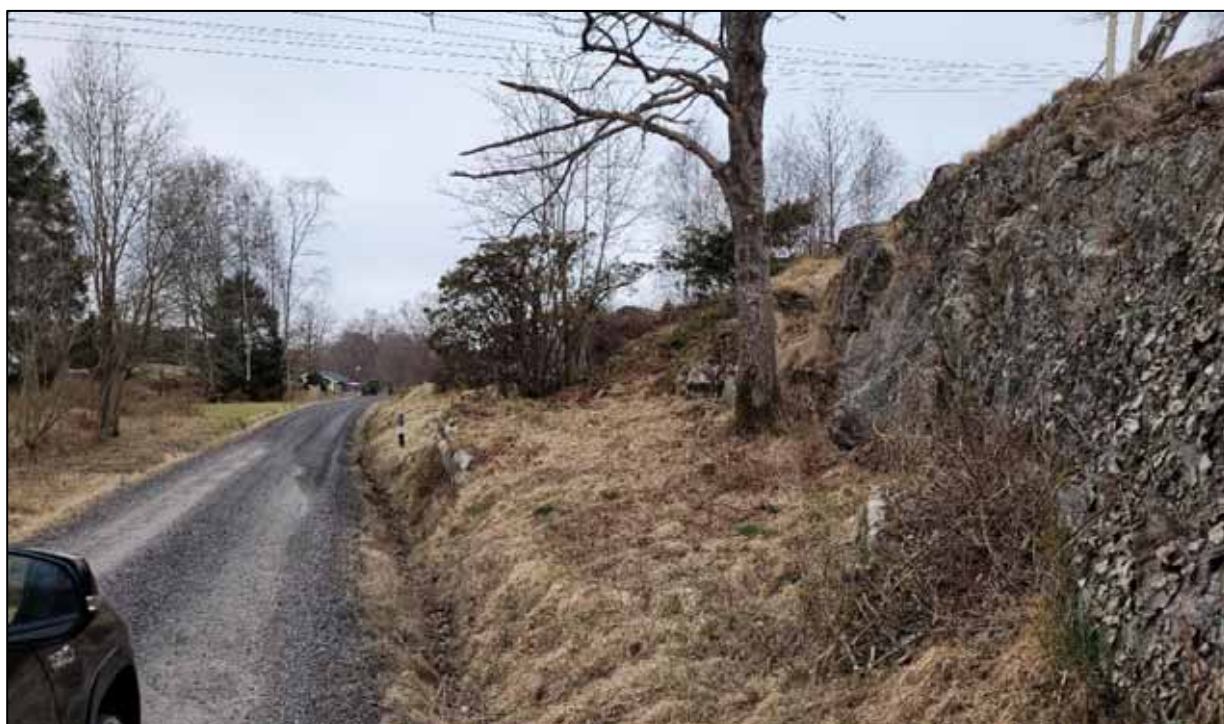
Figur 10-46 – Bergförekomst i Delområde 8. Bergmassan är homogen och har liten grad av uppsprickning.

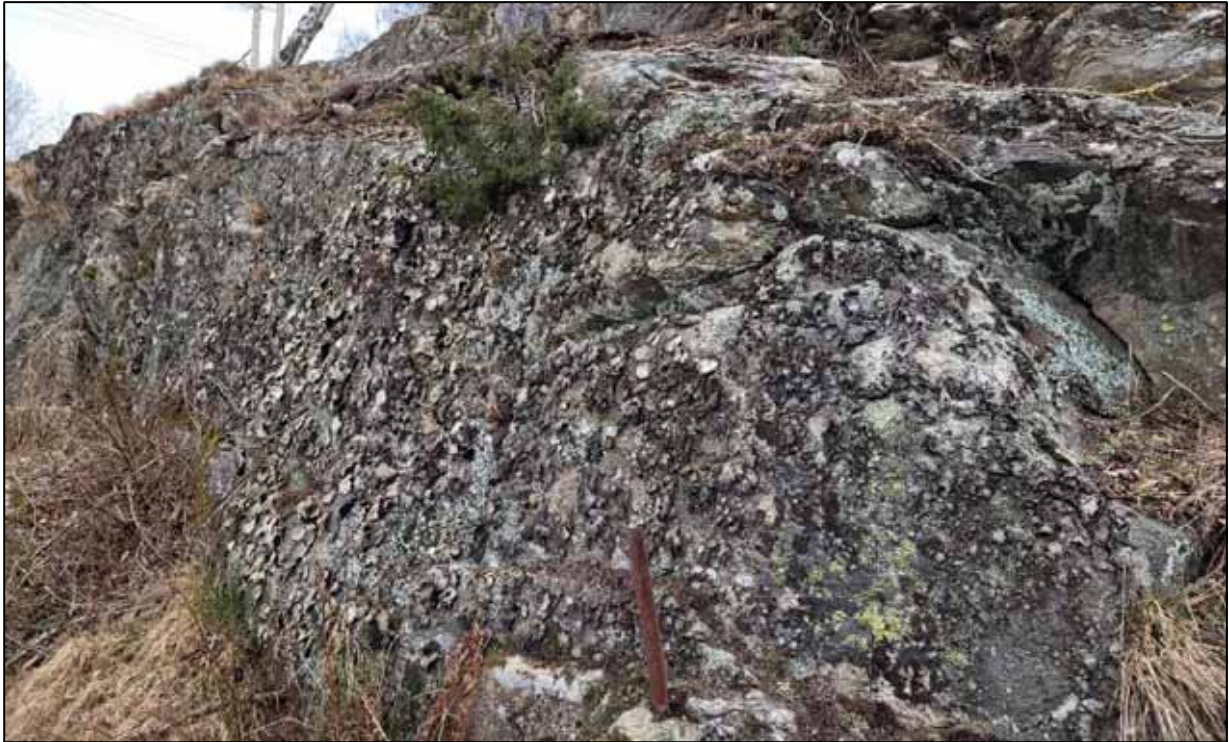
Terrängen i **Delområde 8** är kuperad där berg i dagen kan ses omkring delområdet. Ställvis har sprickigt och blockigt berg observerats, se Figur 10-45, Figur 10-46 och Figur 10-47.

Figur 10-47 – Berg förekomst i Delområde 8.

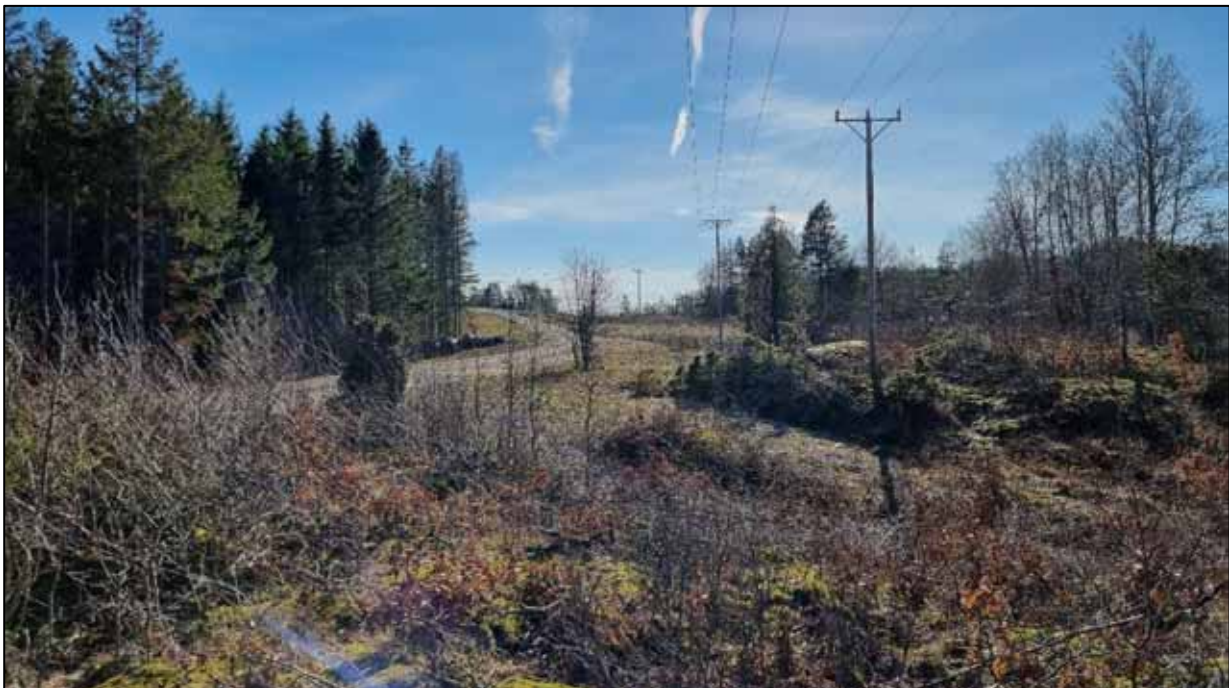
Delområde 9 består främst av kuperad skogbeklädd mark. Berget bedöms ha samma egenskaper som i delområde 6. Se Figur 10-48.

Figur 10-48 – Berg förekomst förväntas i skogen med dels stora block i Delområde 9.
