# DETALJPLAN FÖR BALJAN M.FL., KUNGÄLVS KOMMUN

PM BERGTEKNIK

A130140-4-02-B-PME-001

2019-12-20  
Rev. 2021-12-21

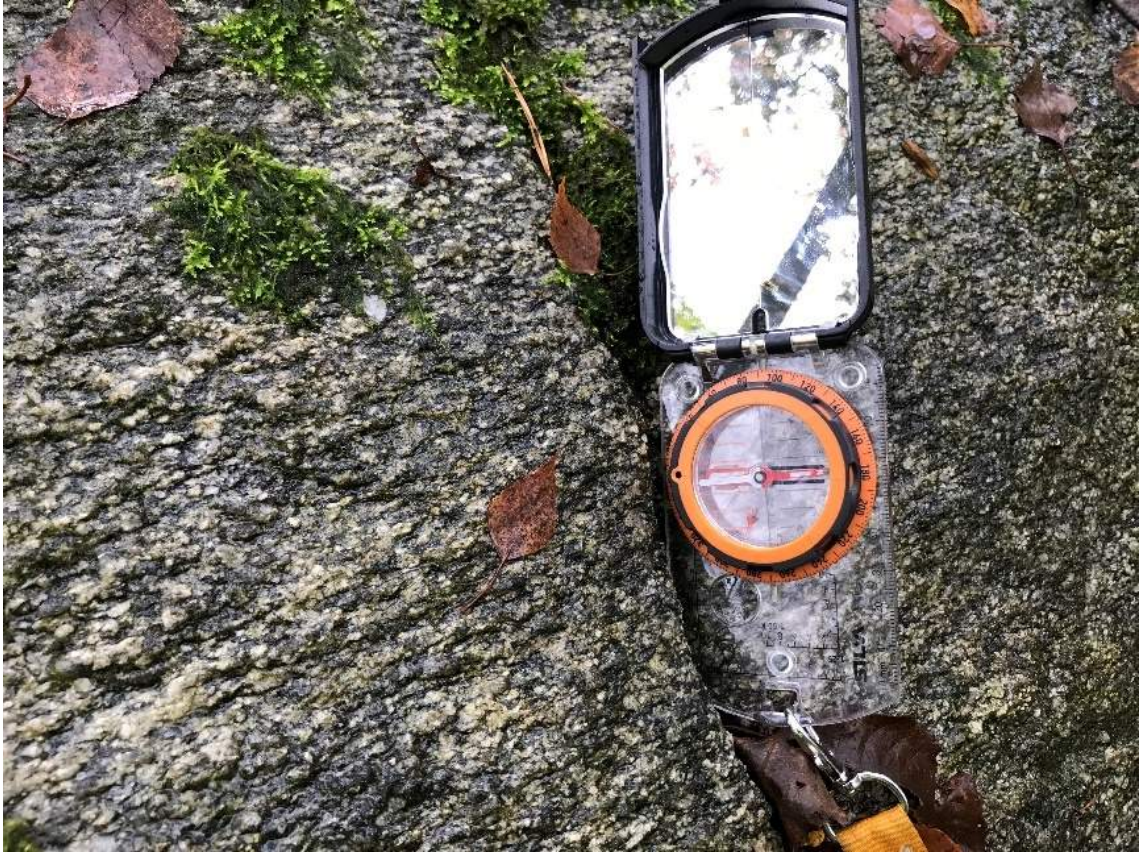
Figur 5. Typbergarten i området, fin- till medelkornig granitisk gnejs

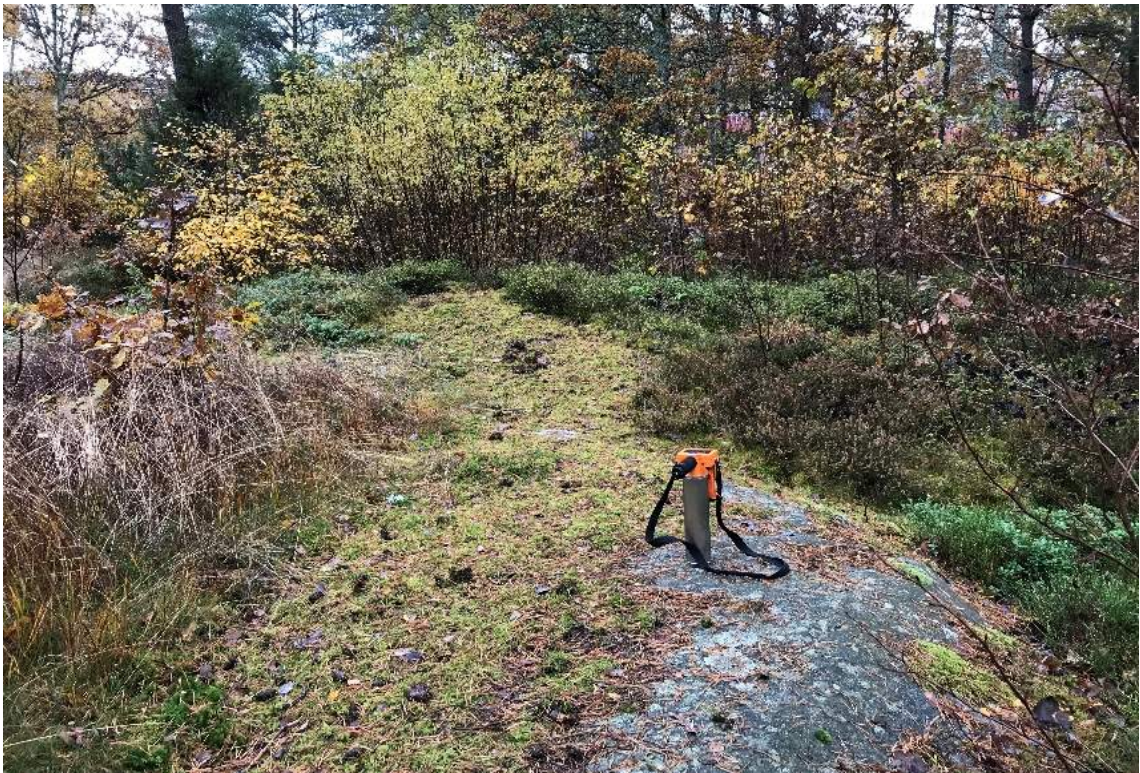
Figur 6. Generellt inom och närhet till bebyggt område är lutningen flack och enstaka rundhällar sticker upp mellan träd och jordtäckte.

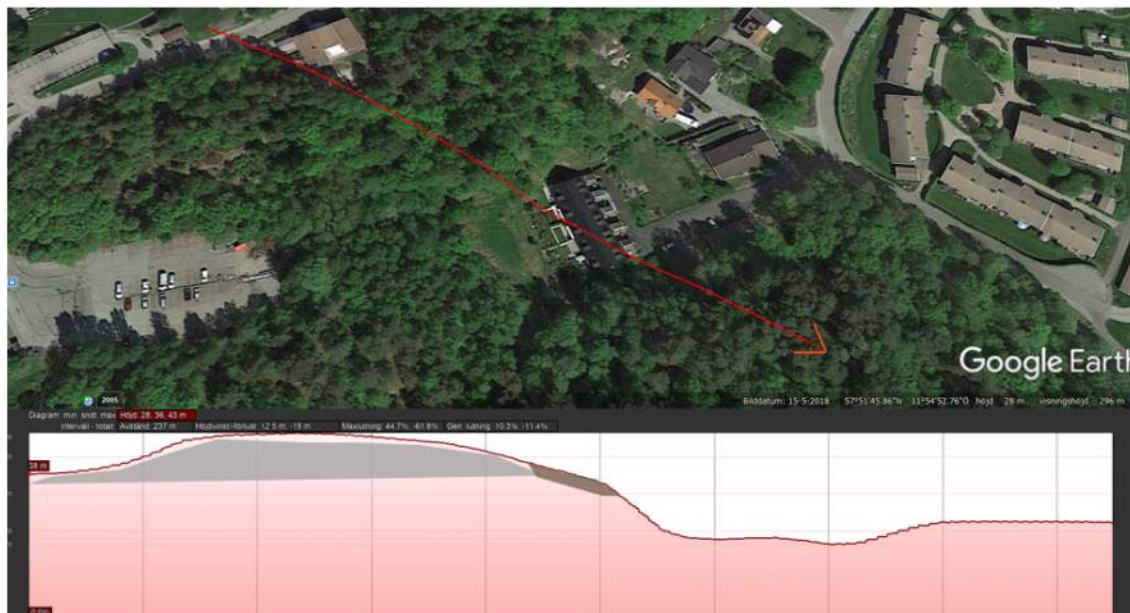
Södra delen av området utgörs av slänter mot befintlig bebyggelse med observerade blockutfall. Figur 10 redovisar en grov höjdprofil från nordväst mot sydöst, med markering vart berg i dagen (grå) samt den jord- och träbäklädda terrass (brun) som observerats inom det södra området.

Figur 10. Höjprofil hämtad från Google Earth visar den generella topografiskillnaden inom det södra området.
