DETALJPLAN FÖR BALJAN M.FL., KUNGÄLVS KOMMUN

PM BERGTEKNIK

PROJEKTNR.	DOKUMENTNR.
A130140	A130140-4-02-B-PME-001

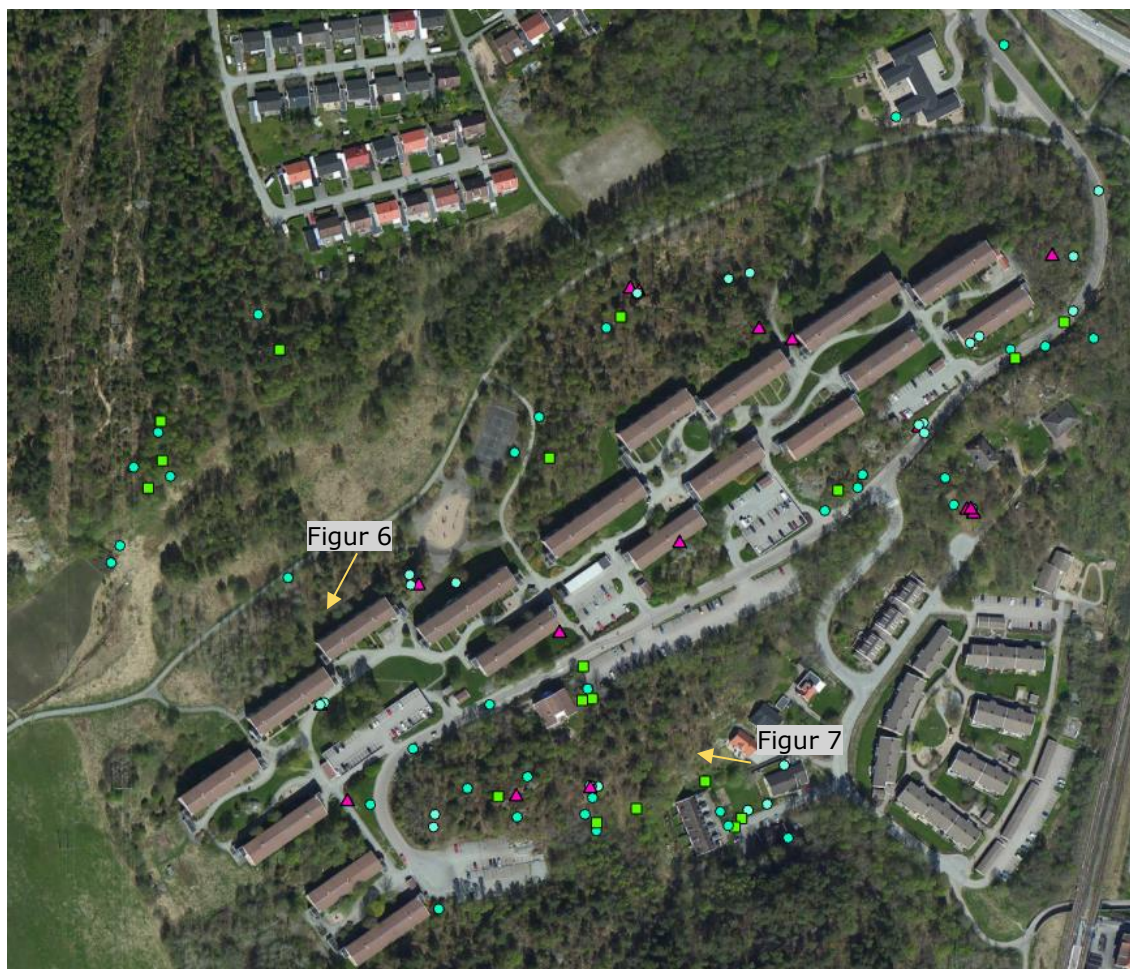
Figur 4. Studieområde med observationspunkter. Punkterna redovisas även i Bilaga 1. Figurhänvisning till bilden motsvarar foton i Figur 6-Figur 9. Se även bilaga 1.

Fältundersökningen som innefattade kartering av berg i dagen, undersökning av stabilitet i befintliga bergsslänter, risk för blockutfall och mätning för uppskattning av eventuell radonfara utfördes den 17 oktober, 2019 av Vera Bouvier och Fredrik Lesell. Studieområdet och enskilda observationspunkter visas i Figur 44.
