Fiskevårdsplan för havsöring i Kungälvvs kommun

2020-04-17

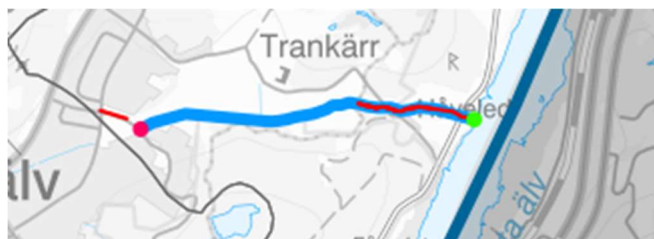
Karta 25. Trankärrsbäcken. Teckenförklaring, se sidan 7.

I Trankärrsbäcken finns det en sträcka med lämpliga lek- och uppväxtområden cirka 250 meter uppströms mynningen i Göta älv. Här observerades mycket öring. Även söder om Skålebräcke industriområde finns en kort sträcka som har lämpliga lek- och uppväxtområden. Här observerades emellertid ingen öring. Vid Fridhem finns det förutsättningar att genom biotopvård skapa lämpliga lek- och uppväxtområden.

- Utläggning av grus och sten för att skapa lek- och uppväxtområden
- Trädplantering längs delar av vattendraget för att öka beskuggningen och därmed förhindra att bäcken växer igen (vass).

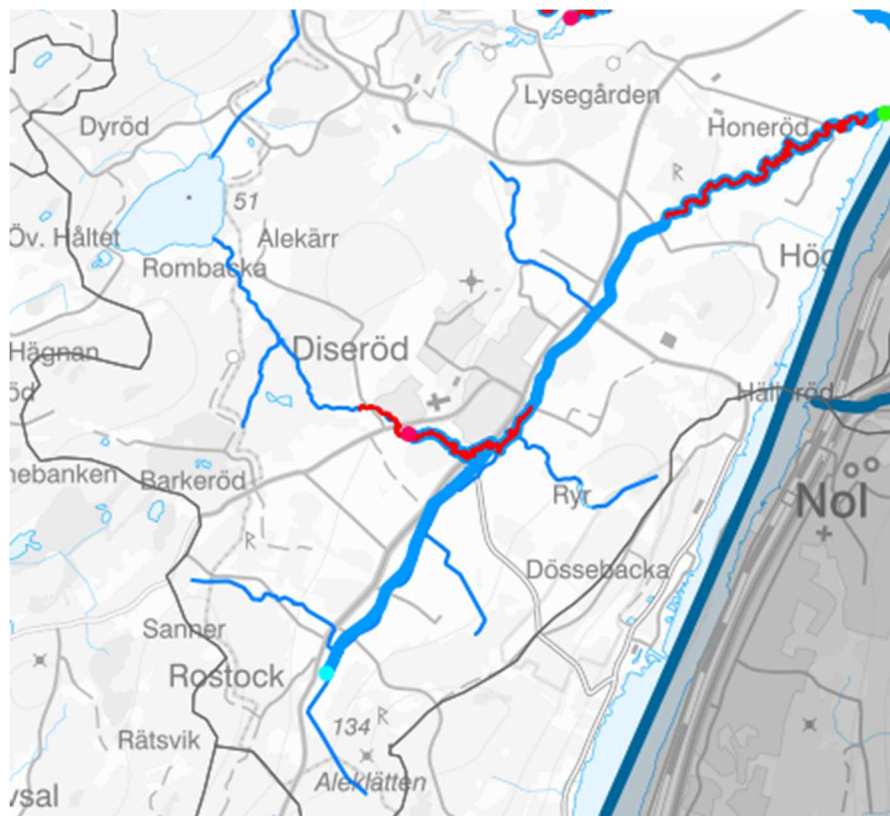
Karta 26. Väla bäck. Teckenförklaring, se sidan 7.

Inventeringen visade att Väla bäcken är en mycket produktiv havsöringbäck. Vid inventeringen konstaterades att bäcken har många lokaler som är lämpliga för havsöringen. Väla bäcken har mycket större arealer av lek- och uppväxtområden jämfört med de markerade sträckorna med lämpliga lek- och uppväxtområden i vattenöversikten. Det råder dock brist på lämpliga lekplatser på några ställen i bäcken. På flera ställen saknas en skyddande träridå. Detta medför att bäcken bitvis håller på att växa igen då vattenväxter som till exempel vass och svärdslija tar över. Möjligheten att återplantera al längs utsatta delar av bäcken bör undersökas. Genom biotopvård kan således lek- och uppväxtområden i bäcken utökas ytterligare.

Det finns ett vandringshinder i bäcken som eventuellt bör åtgärdas och det är ett fall precis söder om Diseröd. Fallet utgör nu ett definitivt vandringshinder för öring. I fallet har man genom olika konstruktioner styrt vattnet så för att utnyttja fallhöjden för att driva kvarnen. Ovan vandringshindret finns det lämpliga lek- och uppväxtområden. I Romesjön uppströms hindret finns det dock ett bestånd av flodkräfta. Fiskvägen bör konstrueras så att inte kräftpest kan spridas uppströms genom uppvandrande signalkräfter.

- Utläggning av grus och sten för att skapa lek- och uppväxtområden
- Trädplantering längs delar av vattendraget för att öka beskuggningen och därmed förhindra att bäcken växer igen (vass).
- Skapa fungerande fiskväg genom att åtgärda vandringshindret i anslutning till Diseröd tätort.
- Kompletterande inventering av vattendraget uppströms vandringshindret för att se potentialen för öringproduktion.

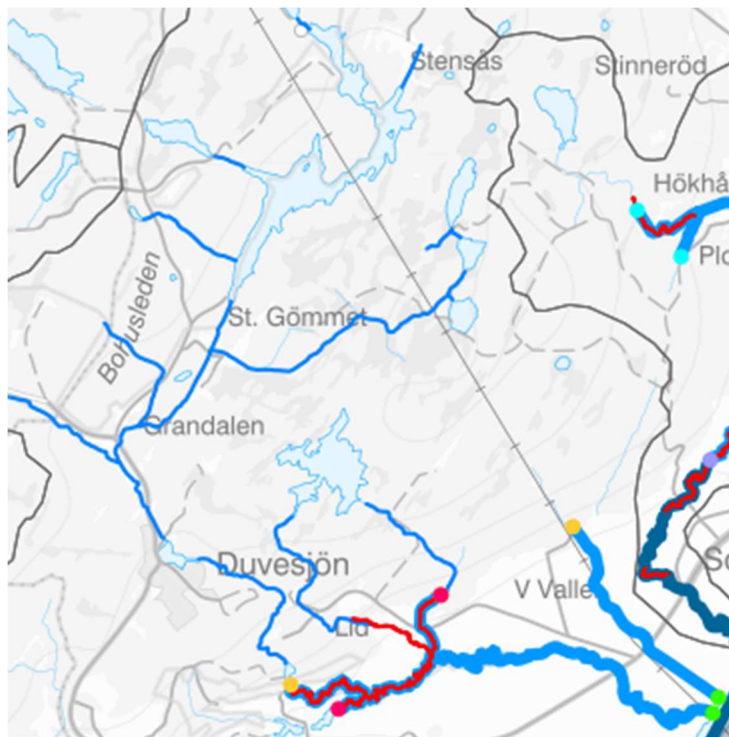
Karta 27. Vallerån. Teckenförklaring, se sidan 7.

Vid inventeringen kunde det konstateras att bäcken har många lokaler som är lämpliga för öringungar i den övre delen av vattendraget. Utifrån vattenöversikten markerades endast några mindre områden som goda lek- och uppväxtområden i biflödena från Klovatten. Området nedströms, där biflödena från Klovatten mynnar ut i huvudfåran, är svårbedömda. Sträckan är väl beskuggad med höljor som avlöses av korta strömpartier. Här finns inga lämpliga lekområden men strömpartierna kan fungera som uppväxtområden för framförallt ettårig eller äldre fisk. Dammarna vid Lysegårdens golfbana utgör definitiva vandringshinder för öringen. Endast på några få ställen kan biotopvård förbättra lek- och uppväxtområdena.

- Åtgärda vandringshinder för att skapa fiskväg förbi dammarna vid Lysegårdens golfbana
- Fortsatt kalkning i Valleråns avrinningsområde. (GR ansvarar).

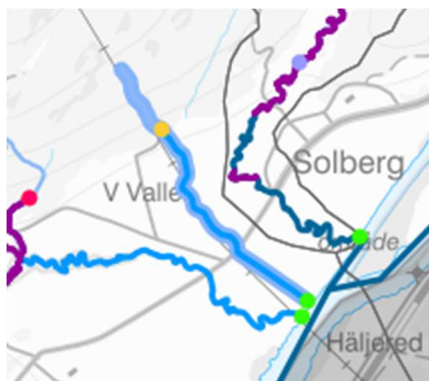
Karta 28. Iglekärrsbäcken. Teckenförklaring, se sidan 7.

I bäcken från Iglekärr finns ett par mindre lokaler som var lämpliga som lek- och uppväxtområden för havsöring. I bäcken finns det ett litet lek- och uppväxtområden precis nedströms landsvägen samt ett mindre strax nedströms det definitiva naturliga vandringshindret. Trots detta kunde jag endast observera ett enda öringyngel i bäcken.

- Utläggning av grus och sten för att skapa lek- och uppväxtområden nedströms landsvägen.

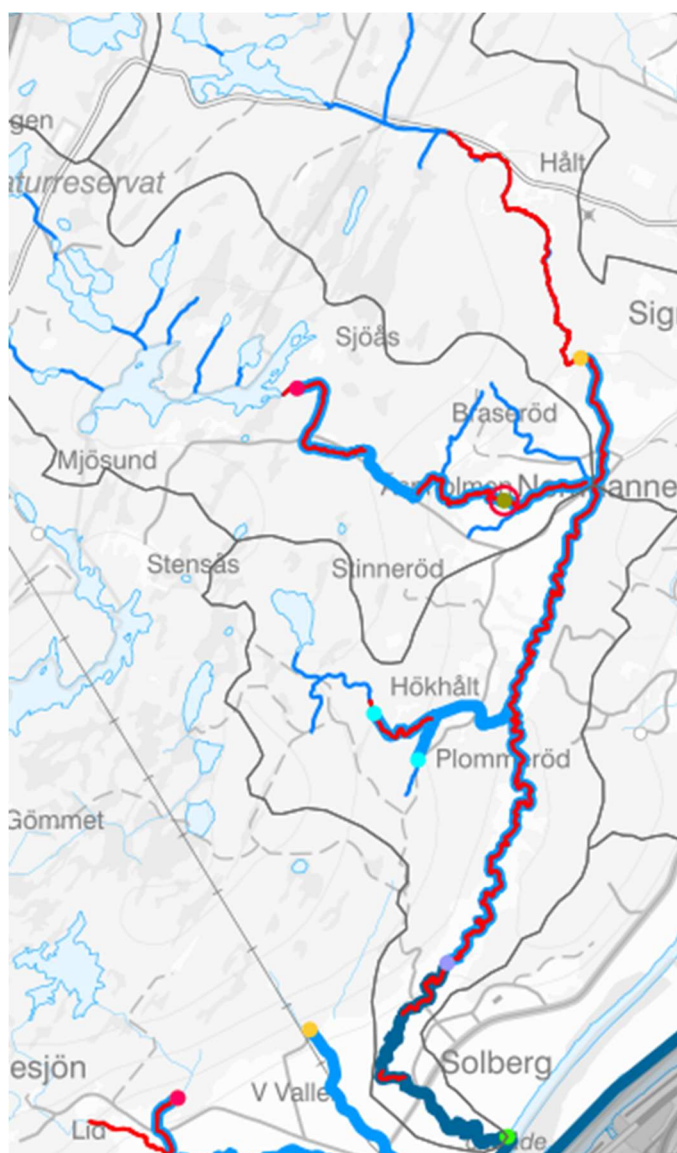
Karta 29. Solbergsån. Röda ringar runt vandringshinder betyder att det är i behov av årlig kontroll, se åtgärdsavsnittet. Övrig teckenförklaring, se sidan 7.

Inventeringen visade att Solbergsån till stora delar består av områden som är lämpliga för uppväxande öringungar. Solbergsån är dessutom det enda vattendraget i kommunen med lekande lax. Även biflödena utgör utmärkta lek- och uppväxtområden.

Kvarndammen vid Solbergs by utgjorde vid inventeringen ett partiellt vandringshinder. Fiskvägen genom kvarndammen var igensatt vid inventeringstillfället, så att den helt stoppade öringvandring under ett par års tid. I ett stort fiskevårdsprojekt i Sportfiskarnas regi revs dock Kvarndammen 2016 och utgör inte längre något vandringshinder. Detta var ett betydelsefullt fiskevårdsprojekt som öppnade upp stora arealer för öringproduktion. Även flera partiella vandringshinder uppströms den f.d. dammen har åtgärdats.

- Fortsatt kalkning i Solbergsån avrinningsområde. (GR ansvarar).
- Våtmarker i icke öringförande delar av bäcken för att förlänga vattnet uppehållstid (viktigt vid torrperioder).
- Årlig kontroll av att fiskvägen vid ett partiellt vandringshinder fungerar och inte satts igen, se karta där det vandringshinder som behöver kontrolleras markerats med röd ring. Vid behov genomförs åtgärder för att öppna upp hindret om det inte fungerar. Kontrollen bör ske i augusti/början av september, d v s innan öringen börjar vandra uppströms i vattendraget.

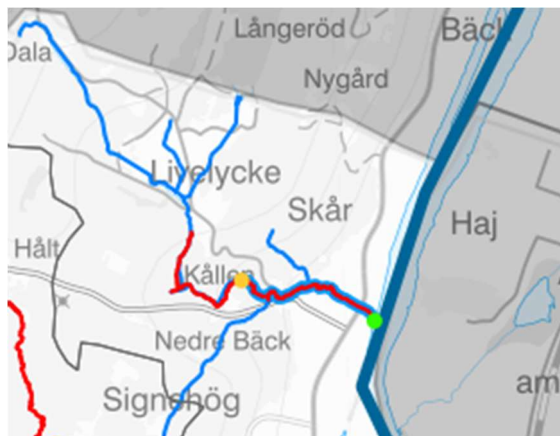
Karta 30. Källerbäcken. Teckenförklaring, se sidan 7.

Under inventeringen konstaterades att den för havsöring tillgängliga Källerbäcken består av väl beskuggade områden som är lämpliga för uppväxande öringungar, med undantag för mynningsområdet vid Göta älv. Utifrån vattenöversikten markerades inga nya områden som goda lek- och uppväxtområden. Det finns ett vandringshinder cirka 700 meter uppströms mynningsområdet som bör åtgärdas. Endast ett fåtal öringar bedöms kunna passera hindret idag.
