MARS 2020  
KUNGÄLVS KOMMUN

# ERIKSBERGS VERKSAMHETSOMRÅDE, DEL AV MARSTRAND 6:7

PM GEOTEKNIK FÖR DETALJPLAN

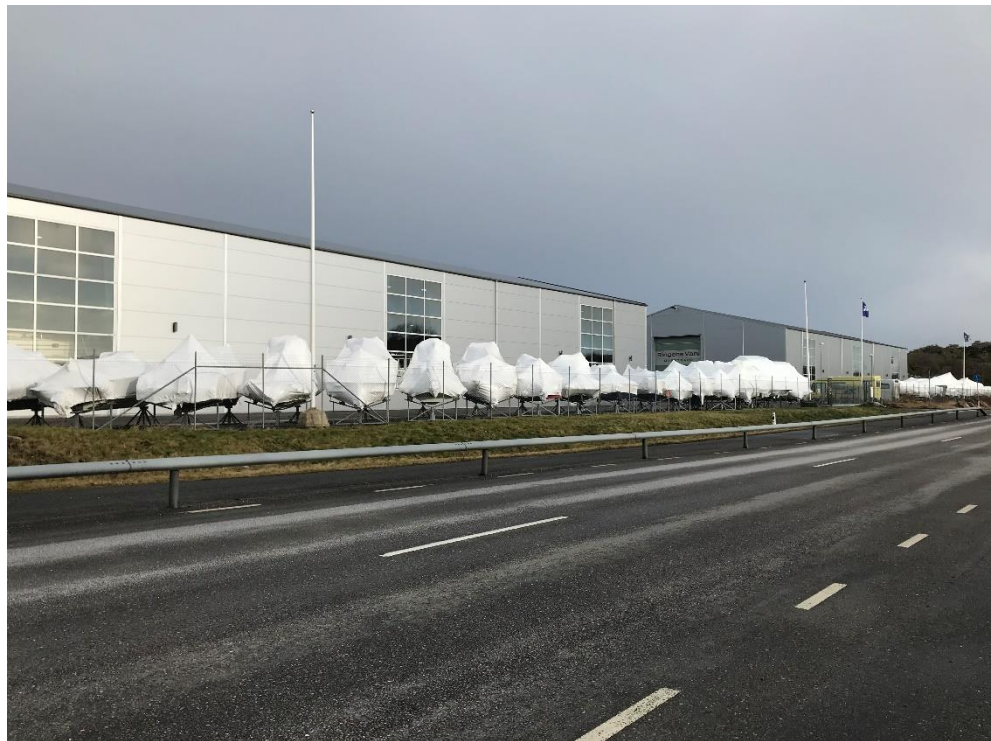
Figur 3. Befintliga båthallar inom Eriksbergs verksamhetsområde, vy från sydväst.

Inom aktuell fastighet finns två båthallar om ca 1800 m<sup>2</sup> vardera, se Figur 3. Den östra byggnaden är grundlagd på överbyggnad ovan berg. Den västra byggnaden är delvis grundlagd på överbyggnad ovan berg och delvis grundlagd på stödpålar (RR90). Pållängder varierar enligt [2] mellan ca 2,1 m och 11,0 m, med en medellängd på ca 5,9 m.

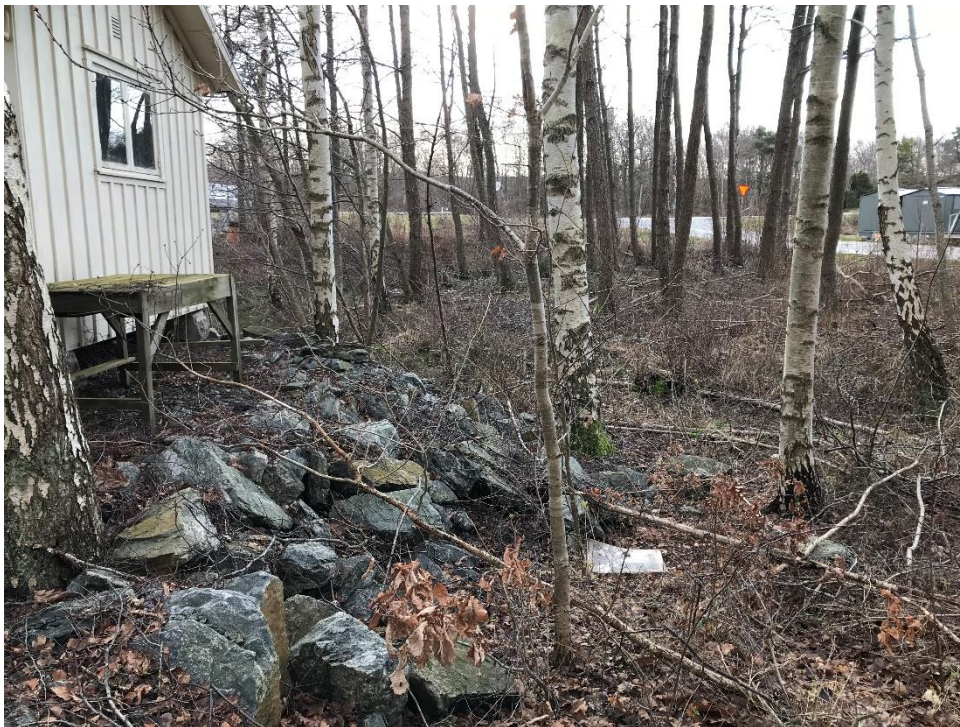
*Figur 6. Uppfyllnad av krossmaterial inom lövskogsdunge. Vy från norr.*

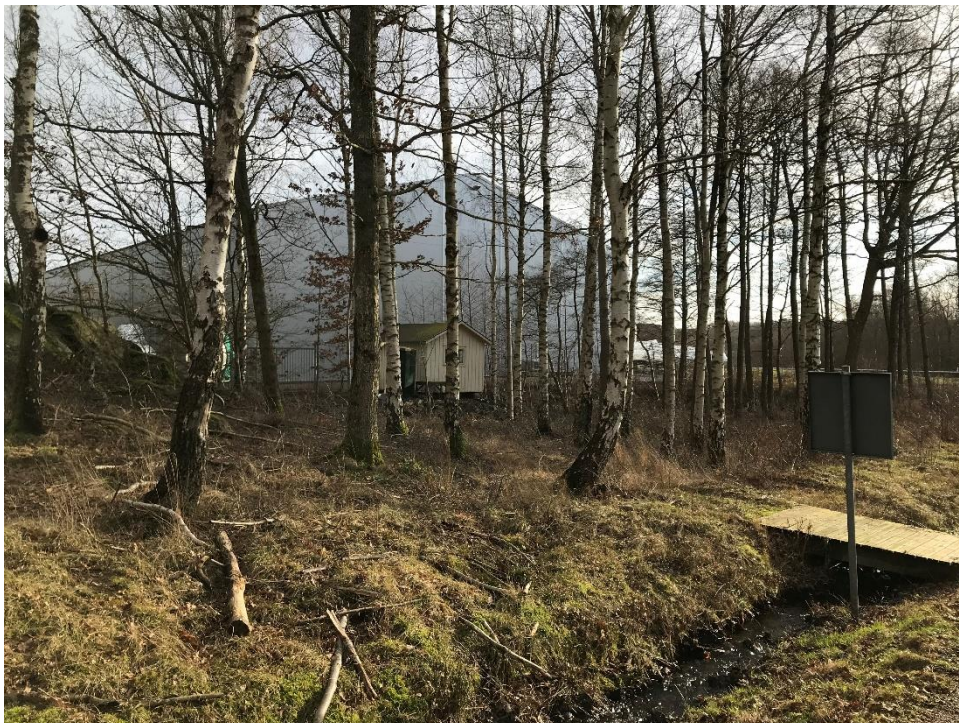
*Figur 8. Området dräneras söder ut via dike belägen väster om lövskogsdunge. Vy från Rosenlundsvägen.*

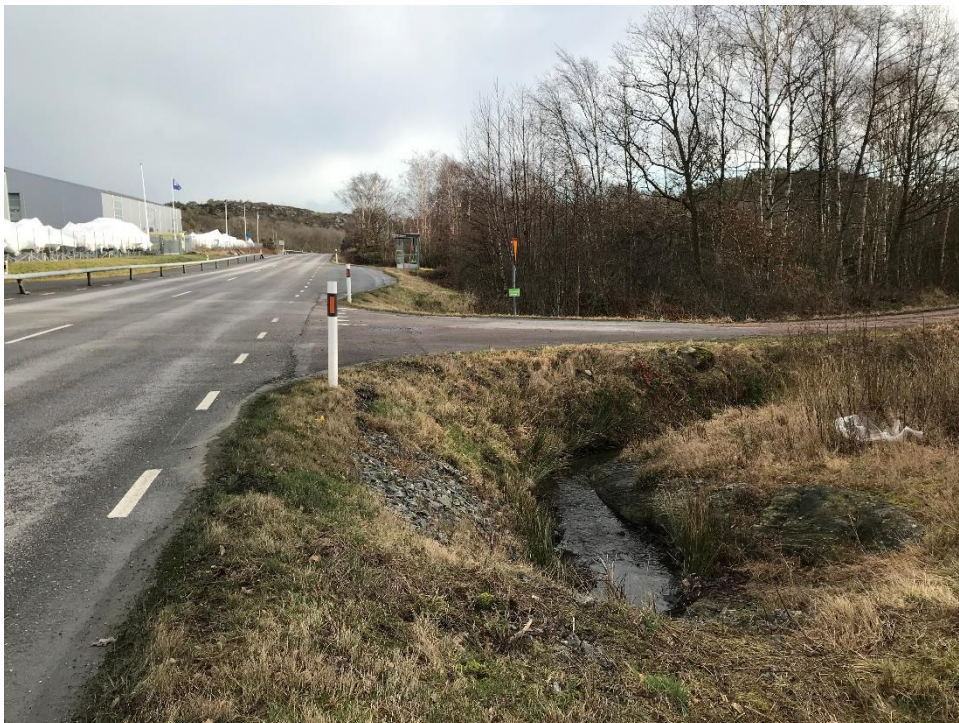
Figur 10. Berg går i dagen söder om väg 168. Området dräneras via dike söder ut. Vy från väster.

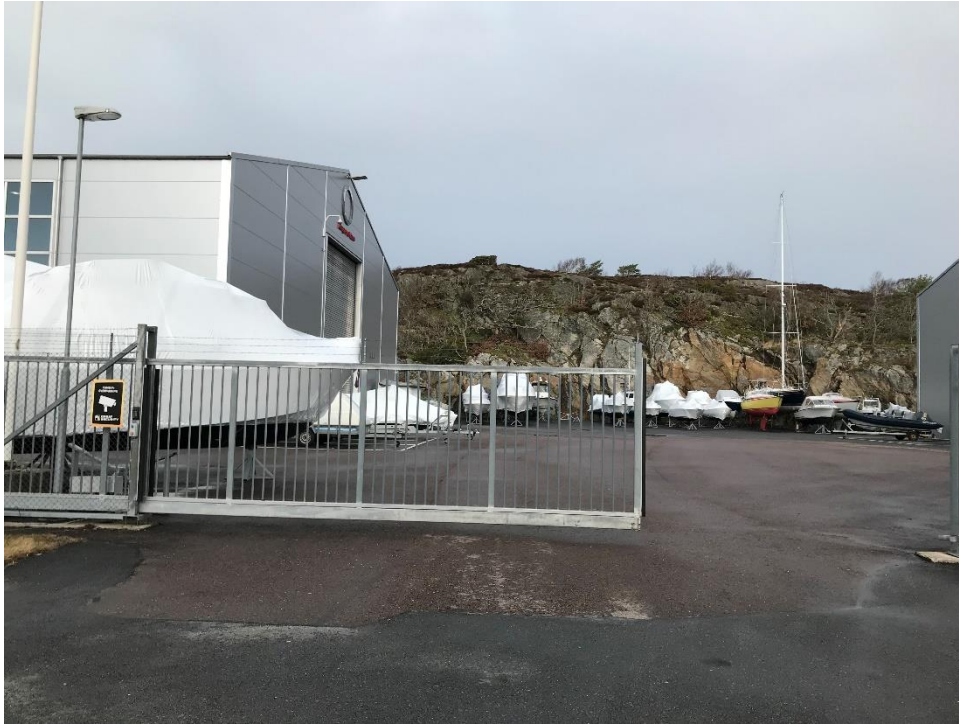
Figur 11. Bergsrygg bakom befintliga båthallar. Vy från söder.

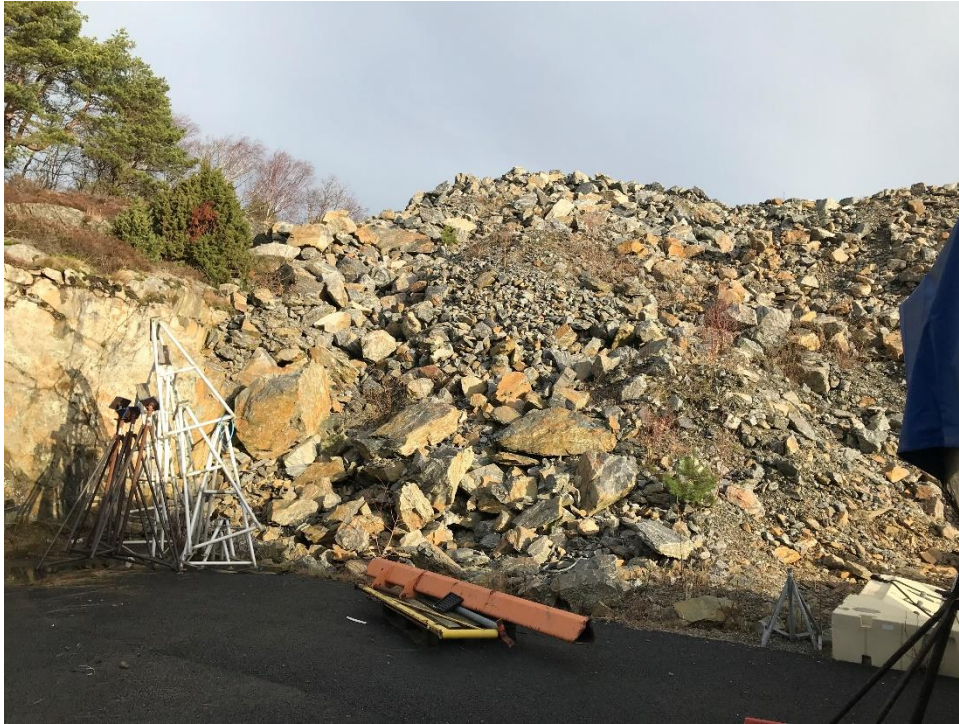
Figur 16. Jordvall av bergkross och sprängsten. Vy från väster.

I huvudsak går berget i eller nära dagen inom lejonparten av området. Merparten av den naturligt avsatta jorden inom området är utskiftat till berg och återfyllt med sprängsten. I östra delen av området är berget plansprängt på vilket en ca 10 m hög jordvall, bestående av bergkross och sprängsten, har anlagts. Den naturligt avsatta jorden inom området består av sand som överlagras av muljord.

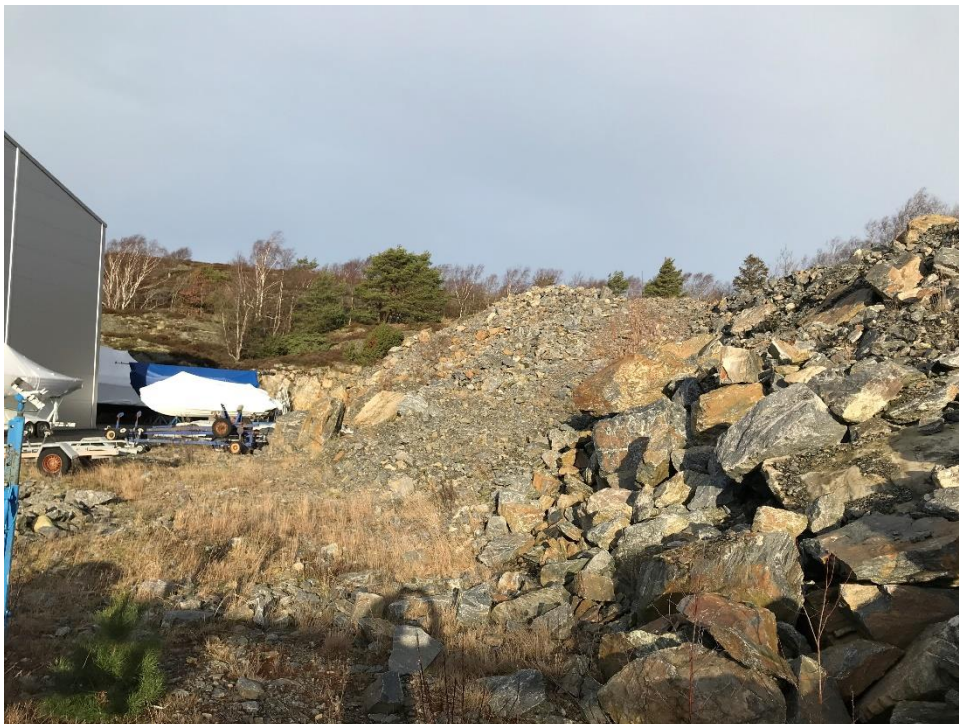
Figur 17. Jordvall av bergkross och sprängsten. Vy från söder.
